No. H20吉上-3	平成20年度	四国山地砂防事務所	論文種類		
キーワード	墜落防止				
論文名	鈴ヶ谷堰堤工事における安全対策について		藤本建設株式会社	監理技術者:藤本政志

工事名	平成19－20年度 鈴ヶ谷堰堤工事	概要	砂防堰堤・砂防土工1式、コンクリート堰堤工1式、仮設工1式道路改良・道路土工1式、擁壁工1式、仮設工1式舗装工・道路土工1式、防護柵1式
工事場所	高知県土佐郡大川村		
工期	平成20年3月5日～平成20年11月28日

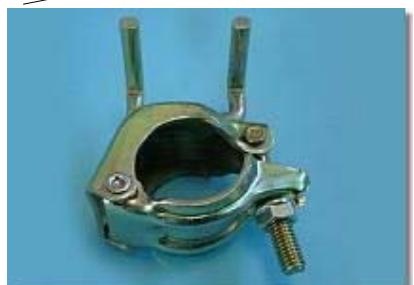
写真1

①盛土作業中での安全対策として、盛土作業中でも施工機械の妨げとならない転落防止柵が必要となるで、写真-1のような特殊クランプを用いて補強土壁、壁面材に直接設置できる(特殊クランプの爪を壁面材に引っ掛け単管で手摺を設置する)転落防止柵を設置した。この転落防止柵は写真-2のように数人の作業員で移動でき、又、盛土外での設置になっているので盛土作業の妨げとならず、転落防止をすることができた。

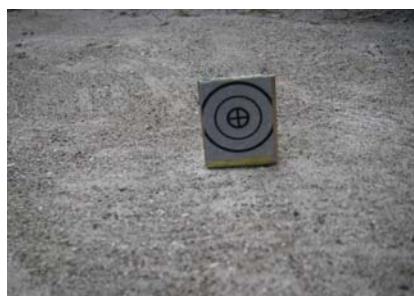
写真3

②補強土壁の崩壊を事前に察知する為、写真-3のターゲットを写真-4の法面工に30個程度設置し、それを光波計測器で計測し、その結果を記録することにより、盛土がどれだけ変動しているのか知ることにより崩壊を事前に察知し災害を防止する用に対策した。又、計測は盛土時は毎日、降雨翌日、それ以外でも週末に計測を行い、より計測回数を多くすることにより、計測誤差を少なくし、より精度の高いものとした。
