| 論文名 | 平成19-20年度 根無谷第2堰堤工事における安全対策について | 株式会社二神組 | 現場代理人:青木徹夫 | | |

| 工事名 | 平成19-20年度 根無谷第2堰堤工事 | 概要 | コンクリート堰堤工、鋼製堰堤工 |
| 工事場所 | 愛媛県東温市井内地先 | | |

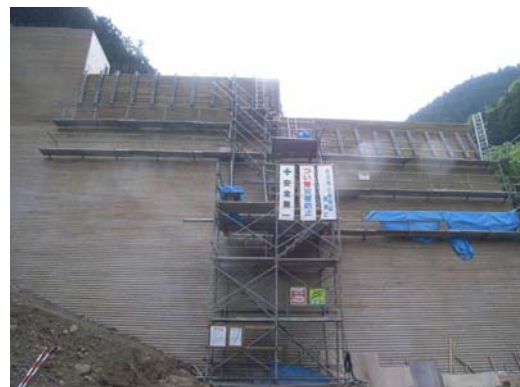
写真-1

コンクリート堰堤の場合、ブラケット足場に依存せざるを得ない状況がある。この場合、2段手すりの設置や、足場板の隙間の軽減、足場端部の転落防止措置などを確実に実施することにより、ある程度の、ブラケット足場単体としての安全性は確保されるが、昇降設備がはしごである場合が多く、材料や道具を携帯しての昇降、移動といった、足場上での作業へ移行する段階で不安全要因が多く介在する。当現場では、特にこの昇降設備に着目し、より安全性を高めるために、ビティ+単管を組み合わせ、階段を設置。地上から約18mの堰堤天端までより安全に昇降できるものとした。また、中段部および上部に踊り場を設置し、小器材の仮置きなどが出来るようにしたことで、作業スペースの確保など、作業性の向上にも配慮した。(写真-1)

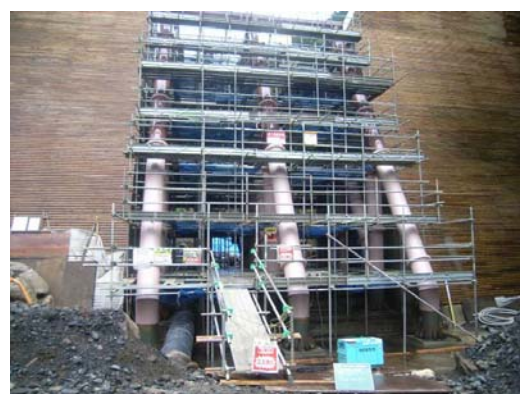
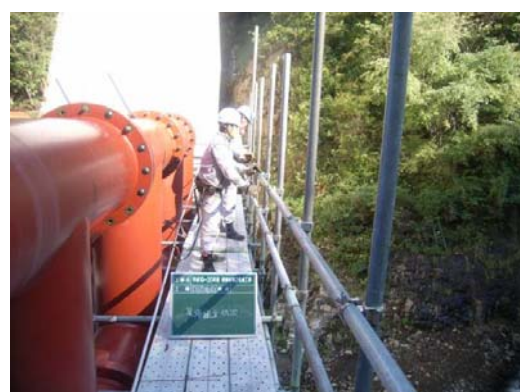
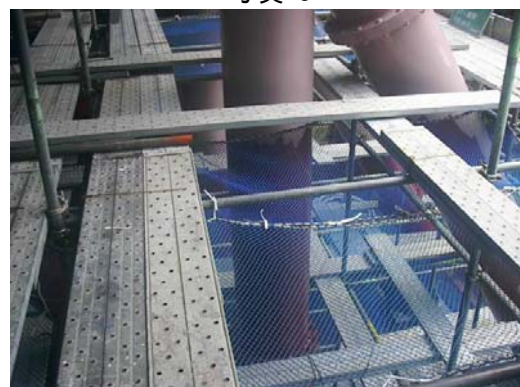
写真-2

鋼製堰堤の場合、単管組立て足場とする構造上、手すり先行が出来ないので既設堰堤にアンカーを取り付け、先行親綱を張り組立て中の安全を確保した。鋼製格子枠をかわしながらの足場設置となり、開口部が多くなるため開口部には安全ネットを取り付けることとした。足場端部は2段手すりとし、足元は諸材料等の落下事故を防止するため、足場板を張り付けた。足場への昇降は、棧橋および階段とし、より安全性を高めた。(写真-2,3,4)

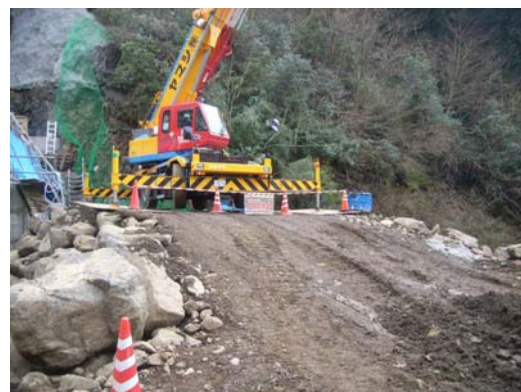
写真-5

施工ヤードが非常に狭いため、クレーンによる挟まれ・巻き込まれ事故を防止するため、旋回範囲への立入を防止する処置を行った。盛土上での作業となるため、クレーン倒壊防止のため、アウトリガー設置箇所には鉄板による養生を行った。(写真-5) クレーン合図者は、緑色専用ヘルメット、および黄色反射チョッキを着用させ、一般作業員と区別し、より明確な合図を送れるよう工夫した。(写真-6)

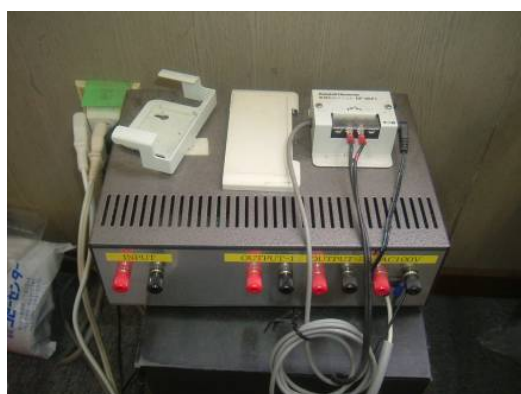
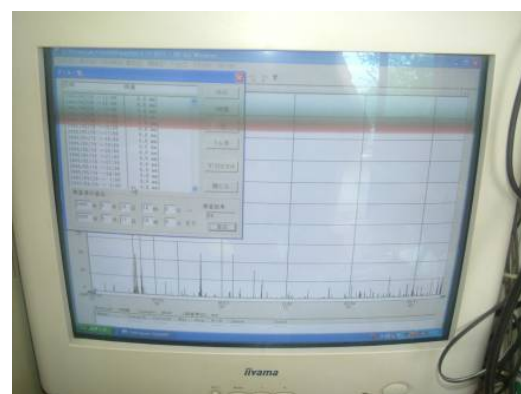
写真-7

現場に設置した、雨量計センサーより集計機に送られたデータを事務所のパソコンに転送、データの異常値を感知すると警報装置が作動すれば直ちに拡声器およびサイレンで作業の中止を知らせる。(写真-7,8)

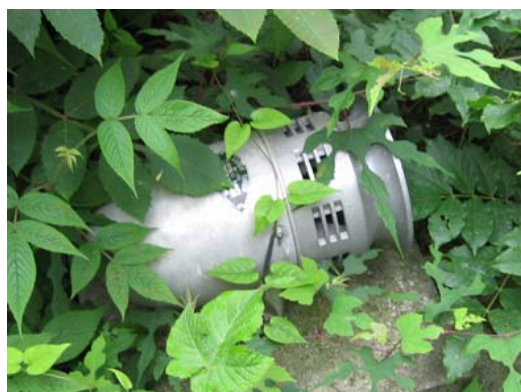
写真-9

また、本工事上流250mにあるワイヤーセンサーに異常が発生した場合サイレンが鳴る。(写真-9) センサー感知後土石流が現場に到達する時間が25秒であることの周知徹底。避難場所の特定、作業箇所によっては、他のより短時間で移動できる安全な場所を指定する。新規入場時に必ず避難訓練を実施すると共に、月1回実施する。(写真-10)
