二次災害の危険のある岩・土砂への対応及び 砂防施設の災害復旧

平成30年7月豪雨により高知県で発生した土砂災害に対して 直轄砂防災関連緊急事業を実施します

平成30年7月豪雨により徳島県三好市で発生した土砂災害に対して 直轄地すべり対策災害関連緊急事業を実施します

平成30年7月豪雨に伴う出水により被災した護岸に対して 直轄河川(砂防)災害復旧事業を実施します

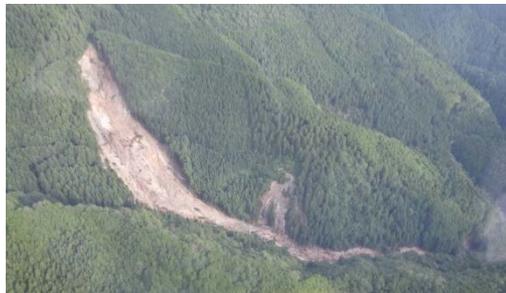
崩壊の状況(行川)

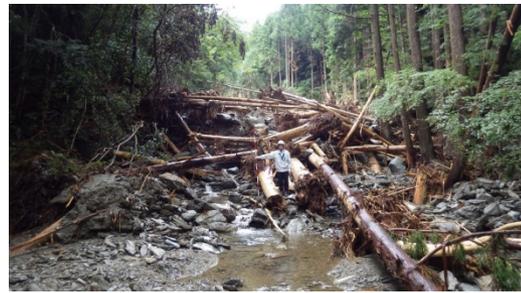
上流の荒廃状況(行川)

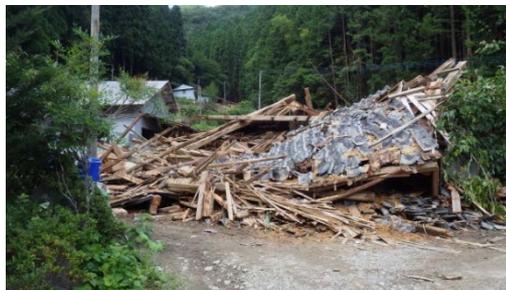
土石流による家屋の被災状況(栗ノ木川)

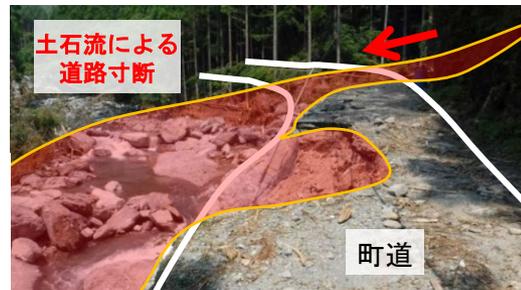
町道寸断による孤立の発生(立川川)

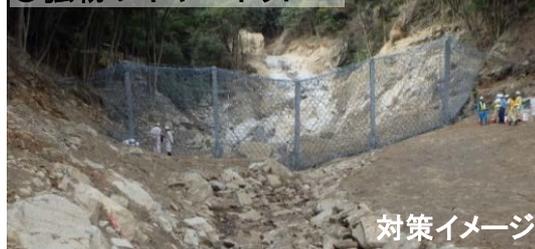
対策イメージ

○強靱ワイヤーネット工

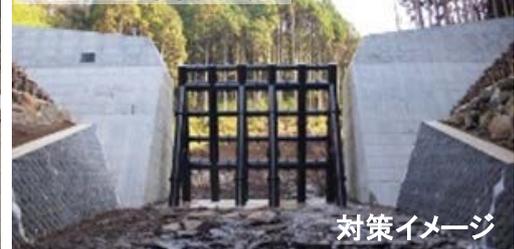
対策イメージ

○透過型砂防堰堤

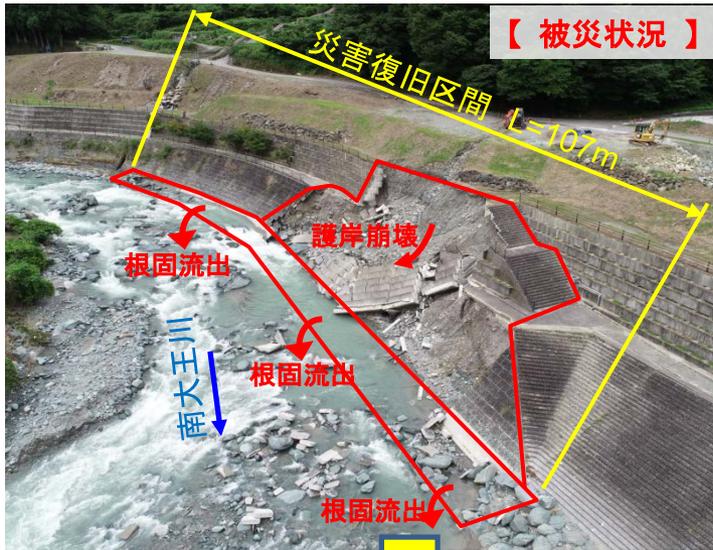
【被災状況】

- 平成30年7月豪雨による被害状況
護岸の崩壊・損傷 延長L=107m
- 主な対策工
護岸工、根固工

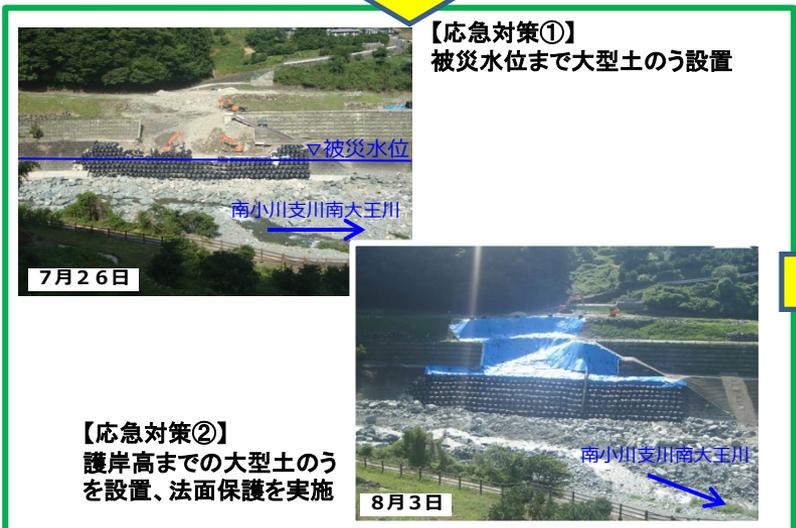
【応急対策①】
被災水位まで大型土のう設置

【応急対策②】
護岸高までの大型土のう
を設置、法面保護を実施

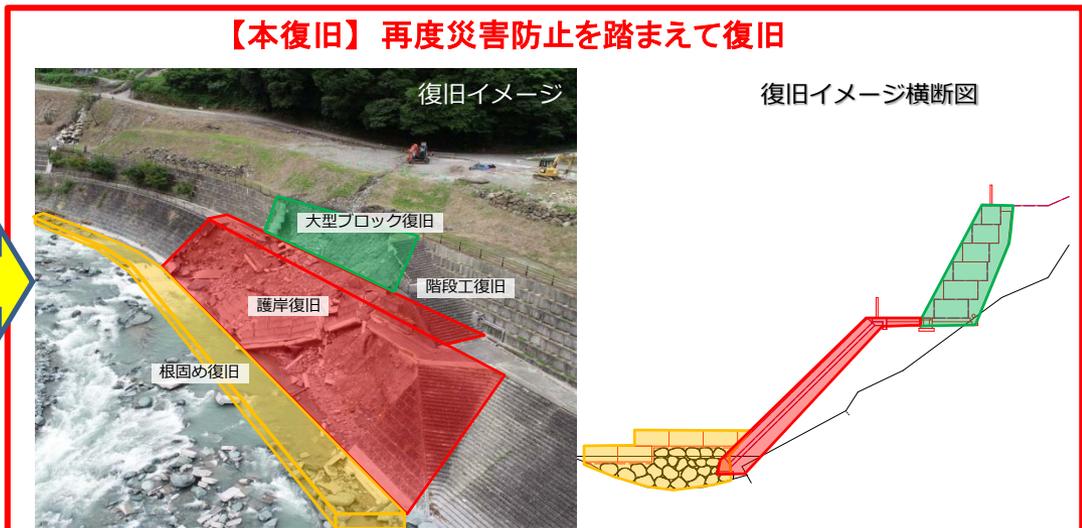
復旧イメージ横断面図

【本復旧】 再度災害防止を踏まえて復旧
