こうちけんながおかぐんおおとよちようぬ た
高知県長岡郡大豊町怒田地すべり地区内で発生した崩落について

～ 応急対策工事が完了しました ～

台風 12 号の豪雨により^{おおとよちようぬ た}大豊町怒田地すべり地区で確認された地すべりの兆候のある斜面について、応急対策工事が完了しました。

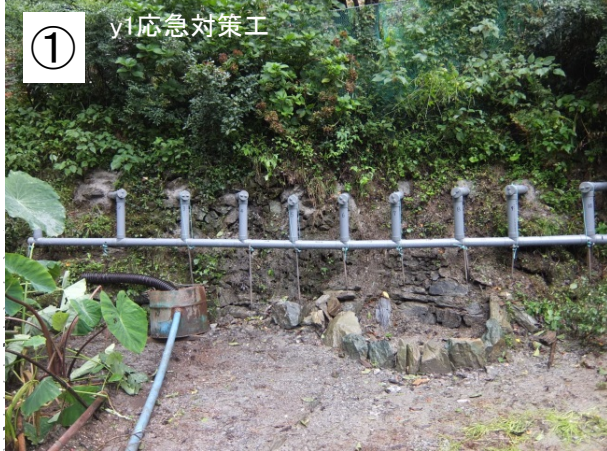
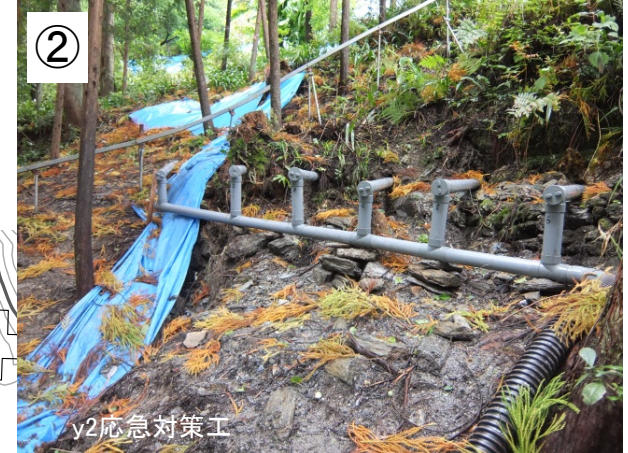
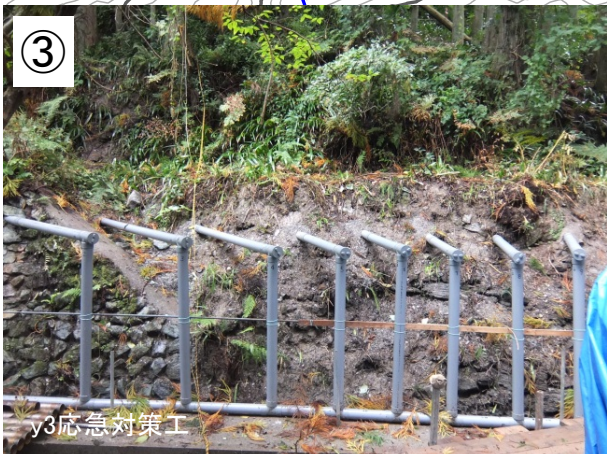
応急対策工 現地状況

排水ボーリング工 3カ所
全体の排水量20~25L/分
(台風19号後の10月14日は66L/分)

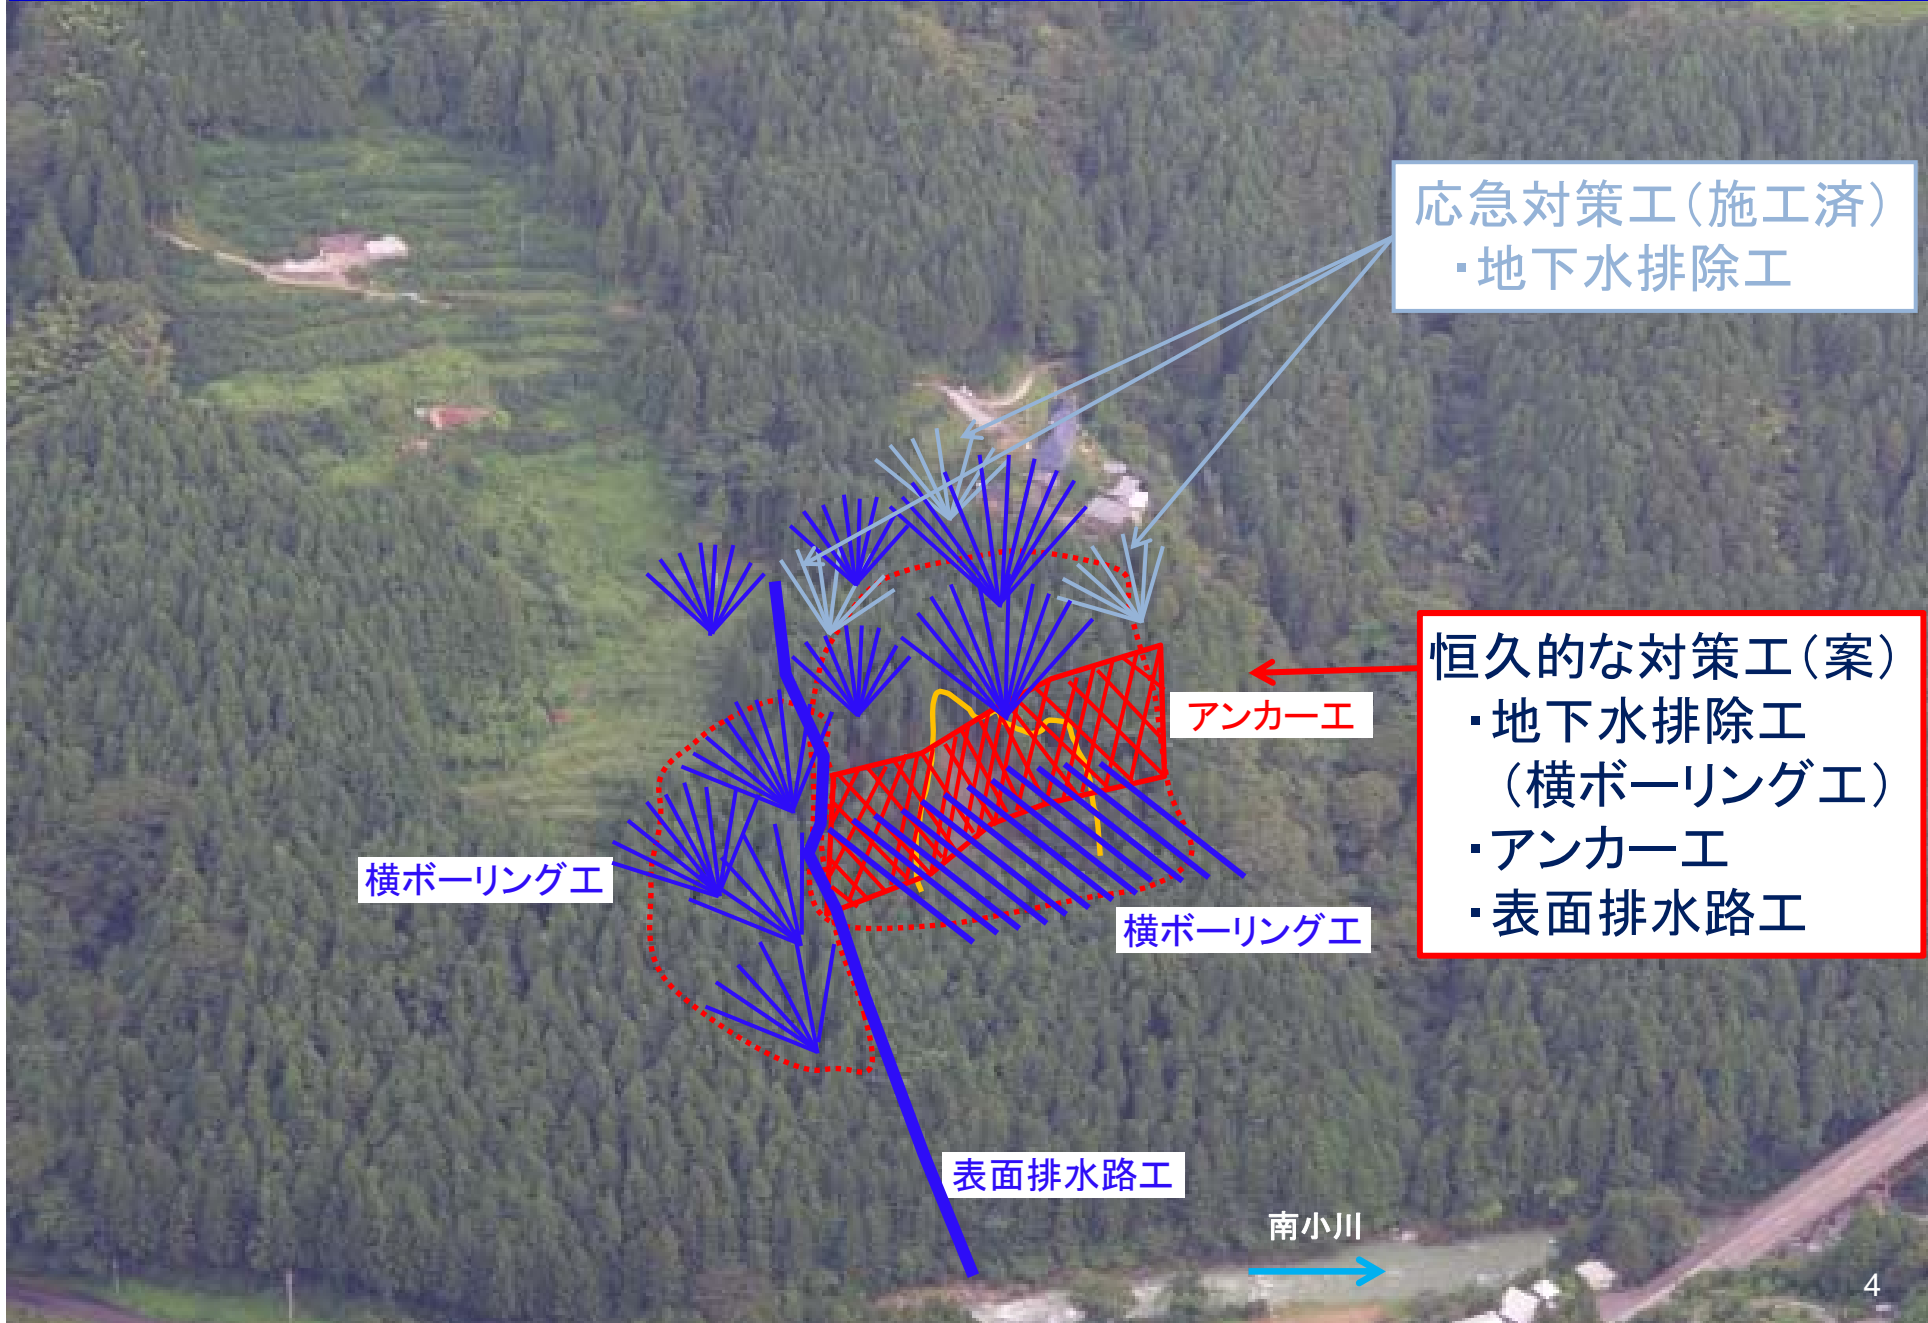
応急対策工（施工済）
・地下水排除工

恒久的な対策工（案）
・地下水排除工
（横ボーリング工）
・アンカー工
・表面排水路工

横ボーリング工

アンカー工

表面排水路工

南小川
