南小川左岸地区地すべり災害対策工事の完成式を行います

南小川左岸地区地すべり災害対策工事

(平成26年8月の台風12号に伴う災害対策)

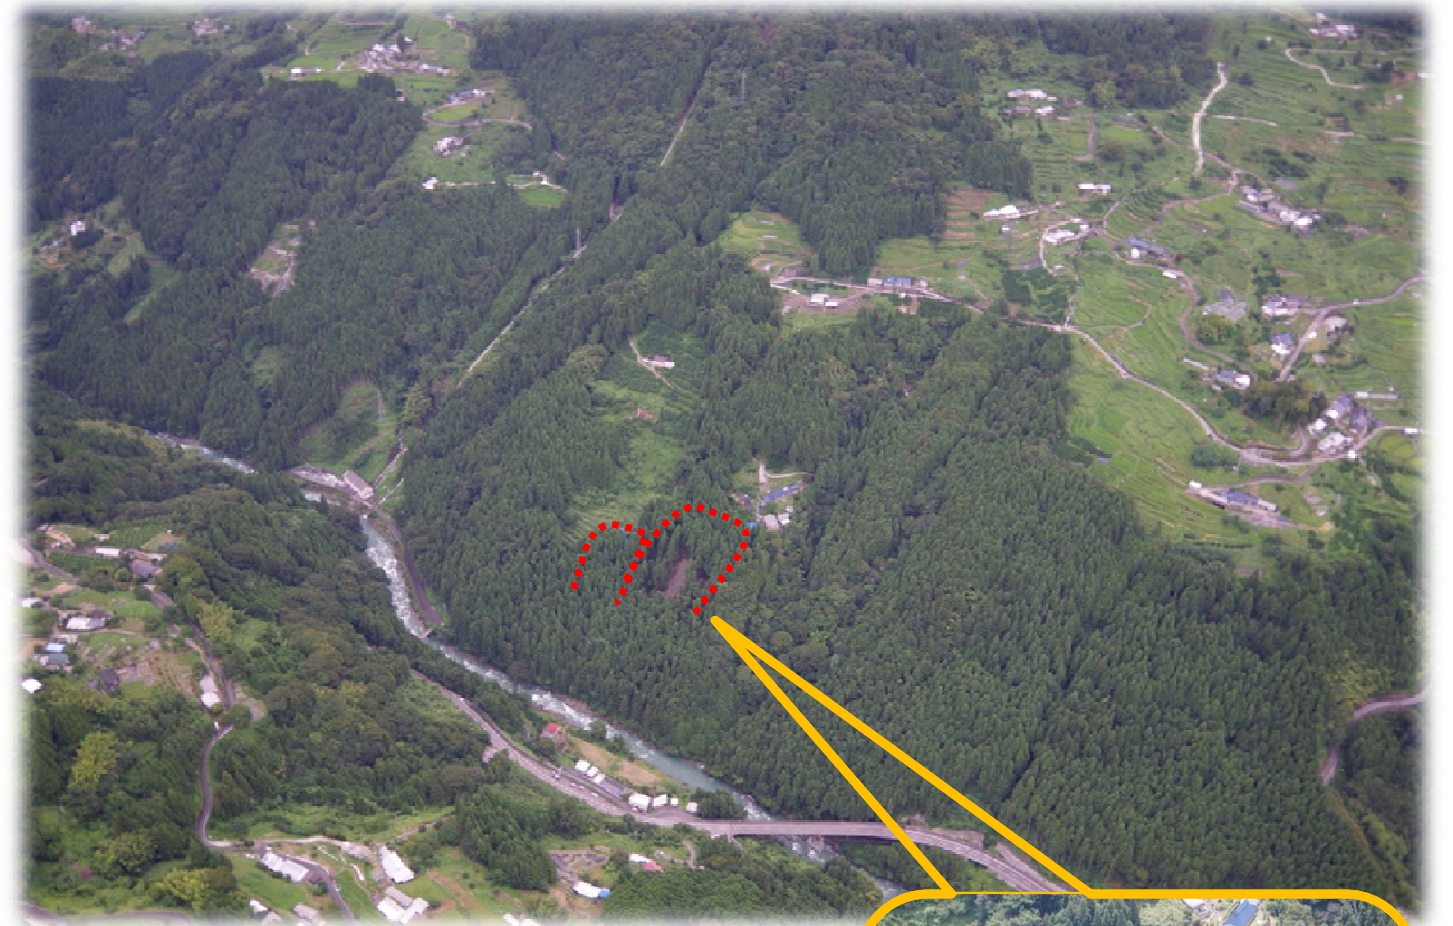
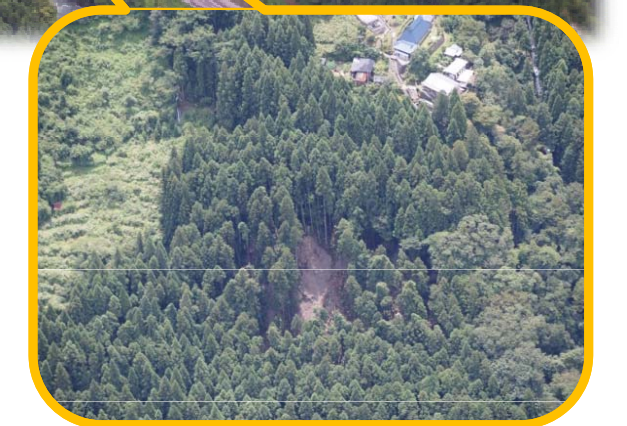
施工期間: H26.8~H28.8

- ・アンカー工 : 1,825m(107本)
- ・横ボーリング工 : 3,077m(90本)

平成26年8月台風12号の豪雨により、南小川左岸地区で確認された地すべりに対し、平成26年8月より緊急的に実施していた災害対策工事が、平成28年8月に完成しました。

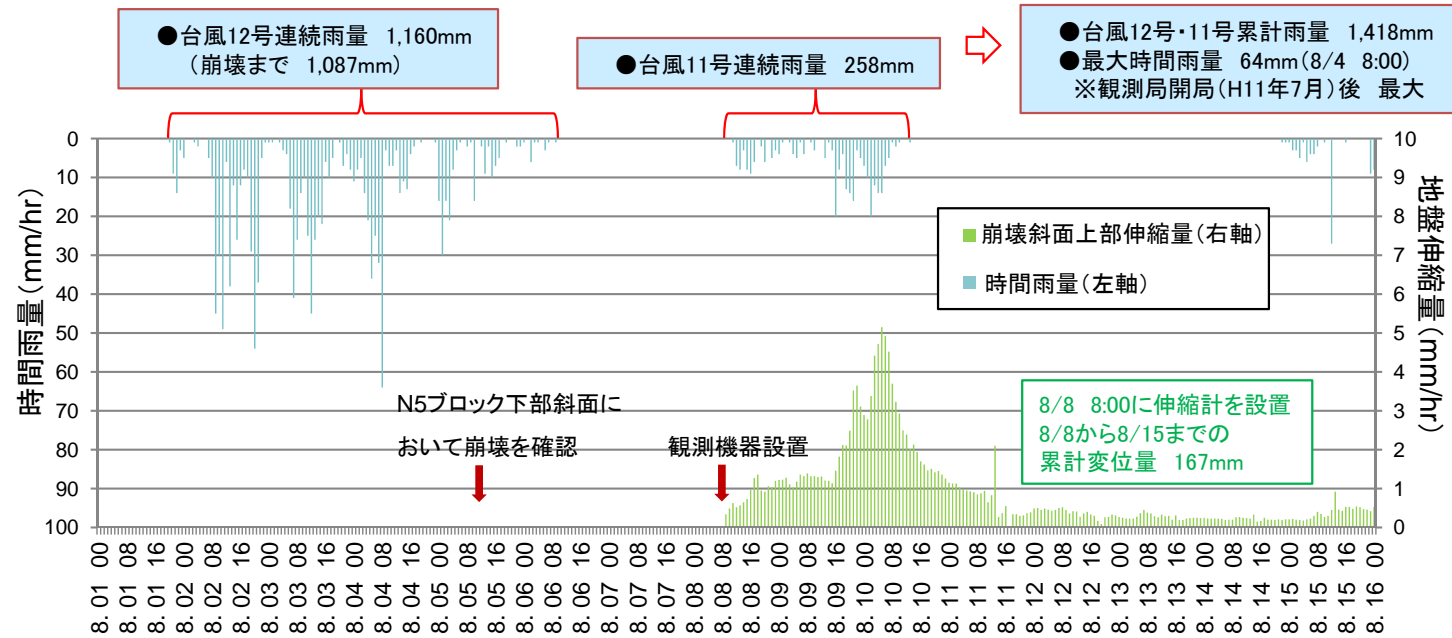
雨量観測局(大滝観測局)の雨量と地盤変位量

平成26年8月1日から10日にかけて連続した2つの台風により、近年まれにみる大雨となりました。

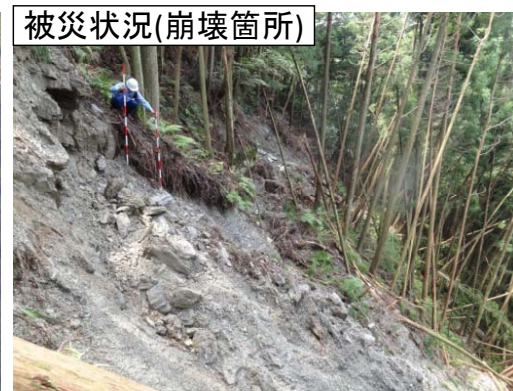
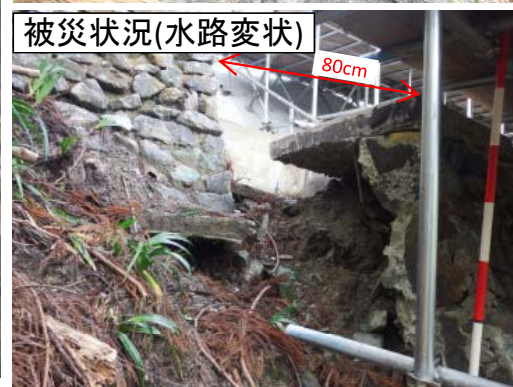
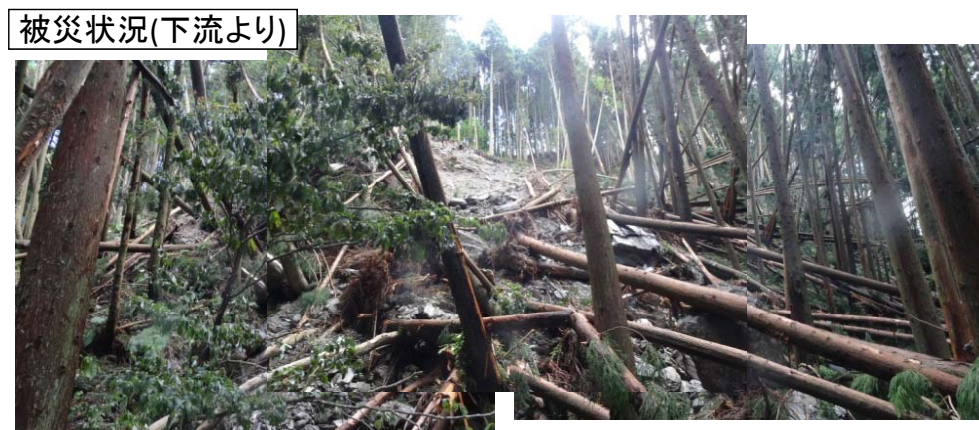
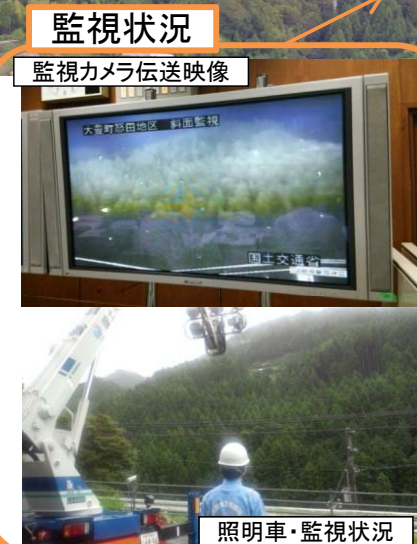
被災状況 怒田地区において斜面崩壊が確認され、被災する可能性のある2世帯4人に避難指示が出されました。(指示:8月7日、解除:10月7日)

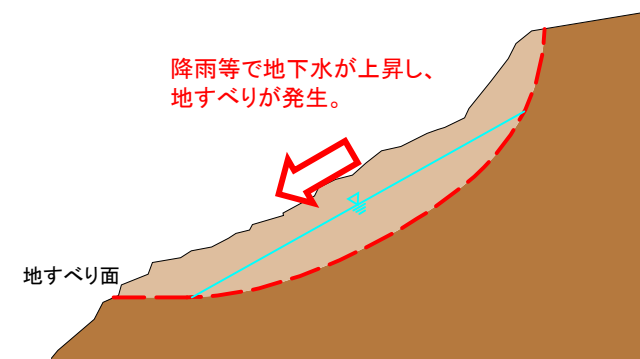
対策工がない場合

地すべり活動が活発化すると、上部の民家に影響が発生するとともに、崩壊した土砂により大規模な河道閉塞が発生する可能性があるため、緊急に対策工事(横ボーリング工、アンカー工)を実施しました。横ボーリングを施工することで、地下水を排除し、地すべりの動きを抑制します。その後、アンカーを地すべり面より下部の岩盤まで挿入し、定着緊張することにより地すべりへの抵抗を強め、動きを抑制します。
