吉野川講座

Road to 「よりよい吉野川づくり」

▶ステージ2：安全で安心できる吉野川の実現
 ～「堤防が整備されている区間の水害を防ぐための取組」～

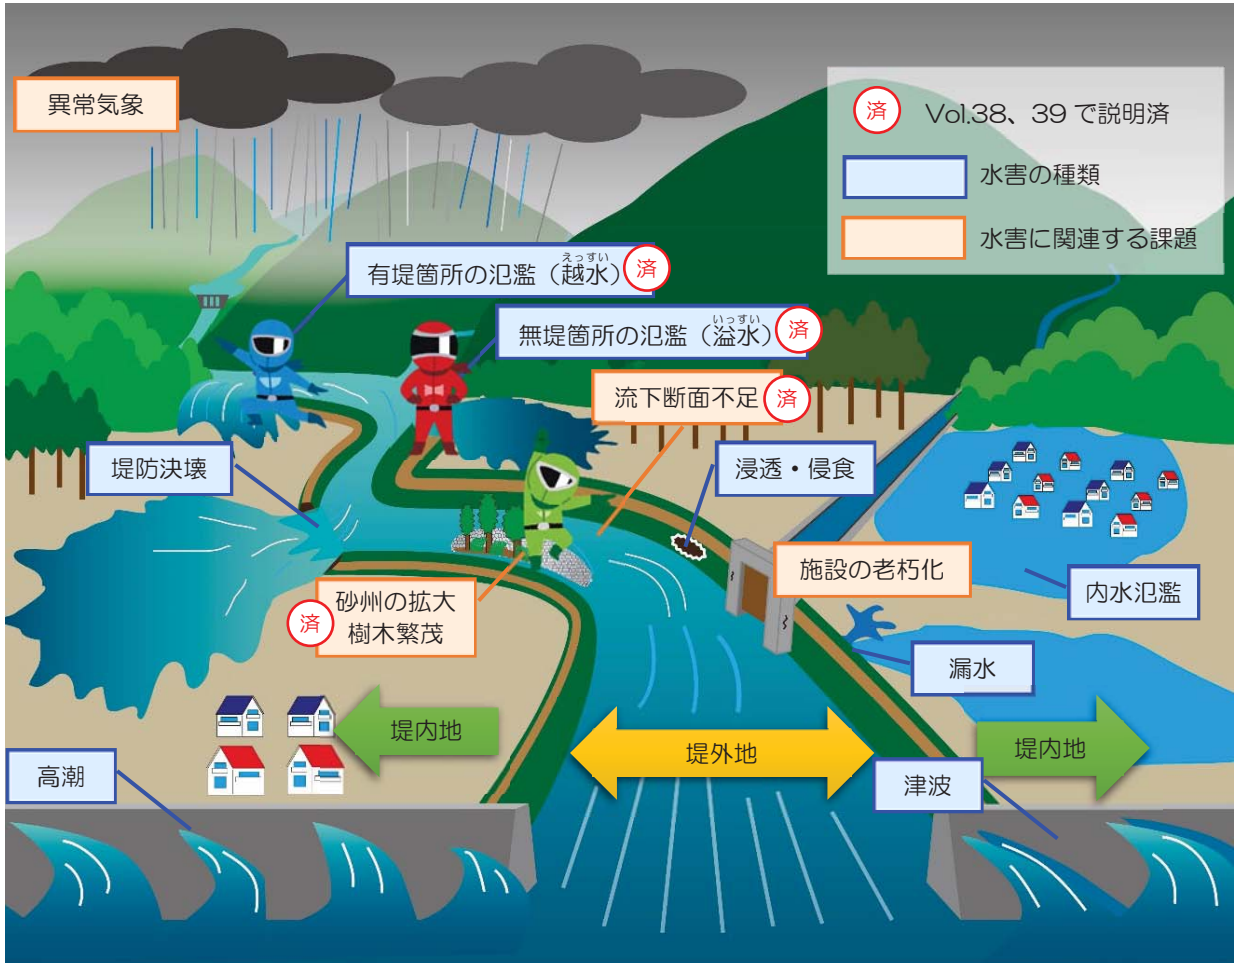
図1.水害に関する課題のイメージ図

洪水による被害を防ぐためには、堤防整備を進め、無堤地区をなくすことが必要不可欠ですが、それは前提にすぎません。

図1にあるように、水害の種類や水害に関する課題はさまざまあり、堤防があるから安心という事ではないのですよ。

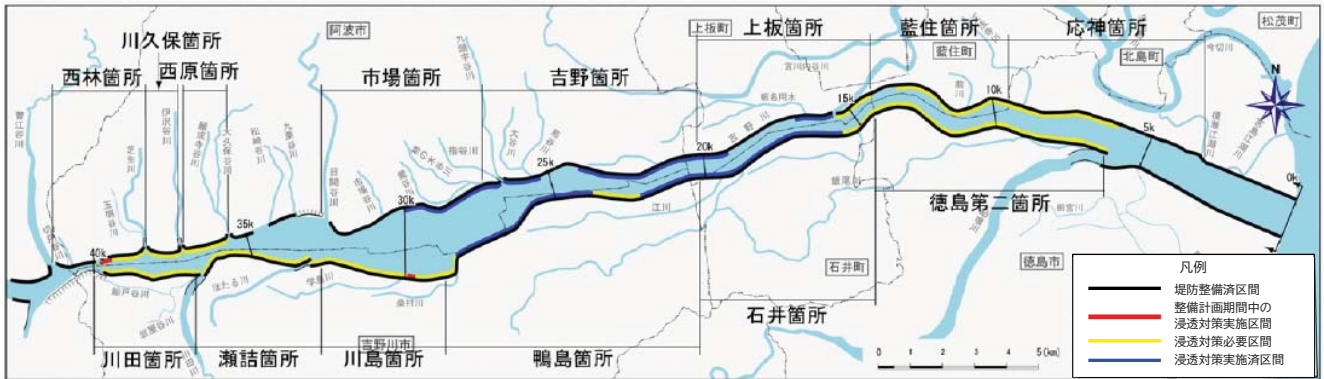
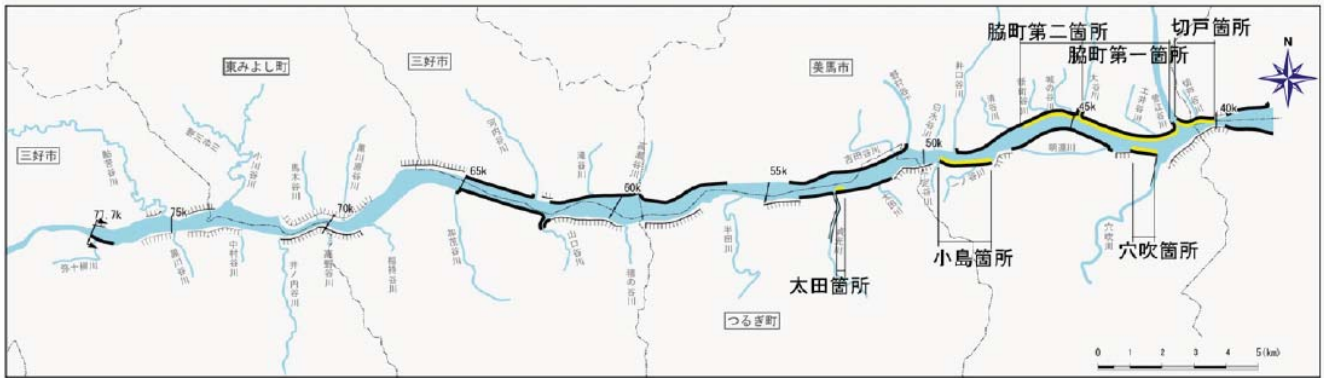
図 4.浸透対策を実施する区間（吉野川本川）

吉野川では、「河川堤防設計指針」に基づき堤防の浸透に関する安全性の照査を実施、平成 18 年に公表し、必要な対策を実施してきました。また、平成 24 年 7 月矢部川（福岡県）の堤防決壊を契機として、堤防の浸透に対する安全性等について、全国 109 水系の国管理区間における堤防の緊急点検を実施しています。今後も、堤防の決壊等による甚大な被害の防止に向け、計画的に対策を図っていきます。

令和2年度は、図4に示す吉野川の区間のうち、西林箇所の漏水対策事業を実施しています。

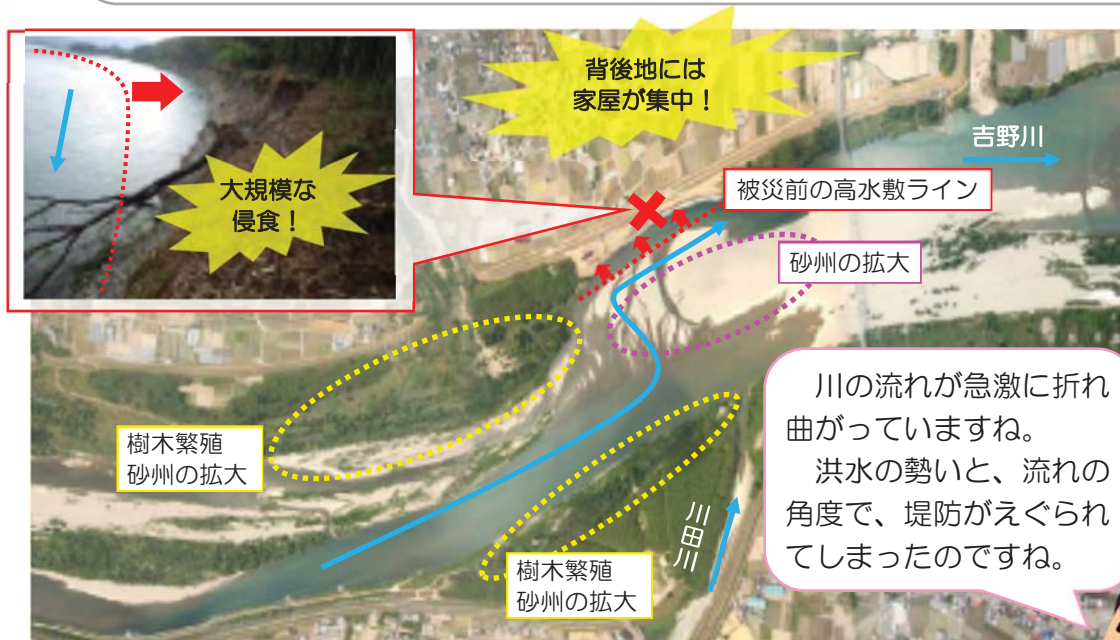
写真 3.西原箇所での侵食被害（平成 27 年 6 月撮影）

浸透以外にも、堤防に重大な影響を及ぼしかねないのが「侵食」です。度重なる洪水等による砂州の固定化・拡大、樹林化、河床低下が起こり、流路が変わることによって、侵食や洗堀が発生します。特に、平成 26 年 8 月の台風 12 号、11 号では中規模洪水でしたが、堤防へ向かう洪水流によって、大規模な侵食被害が発生しました。

河道の変化に伴い、流水の向きが河岸に向かうような偏った流れを偏流といいます。
 (P18 写真3 参照)

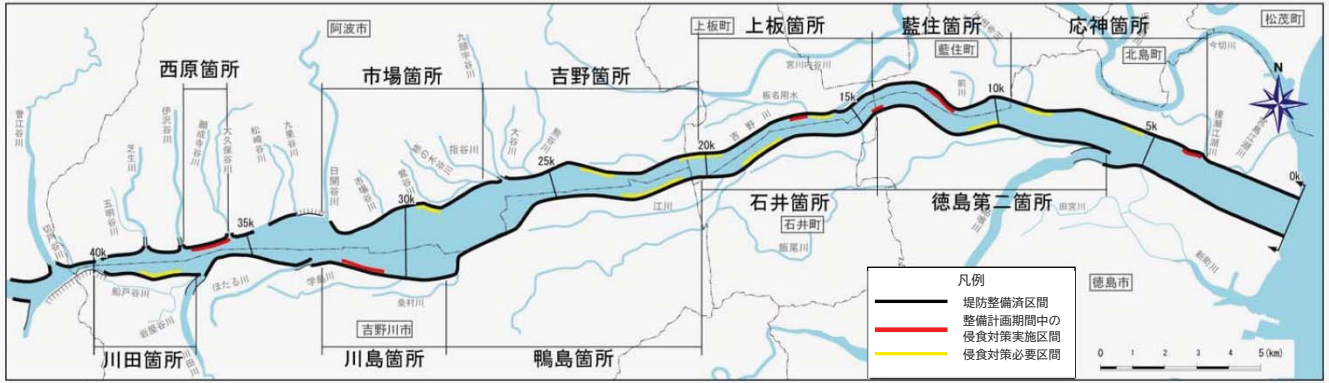
図 6. 浸食対策を実施する区間

堤防整備済区間を対象に侵食に対する安全性を点検しています。
侵食については、被災の状況を注視するとともに被災履歴、被災規模、現在の護岸の安全度、背後地の社会的条件等から総合的に判断し、必要な箇所に対して侵食対策を実施します。（図 6）
 また、護岸等による対策に加えて、砂州の固定化・拡大、樹林化、みお筋の河床低下に起因する偏流*を是正するため、河道掘削や樹木伐採等の河道管理と一体となった侵食対策を実施します。（河道掘削、樹木伐採については「Our よしのがわ」Vol.39 に掲載）

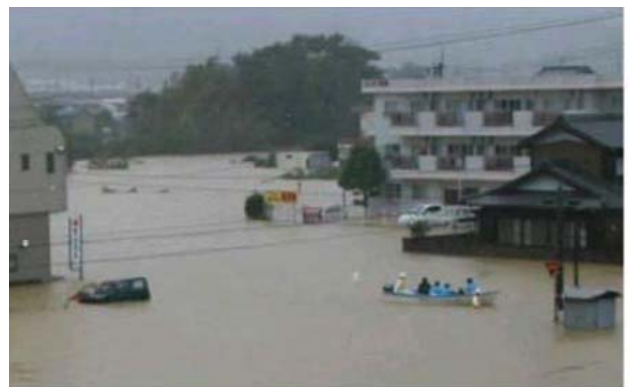
写真4.平成16年10月洪水による飯尾川流域の内水被害(吉野川市鴨島町)

平成16年10月の台風23号においても、川沿いの各地区で大規模な浸水被害が発生しました。(写真4)

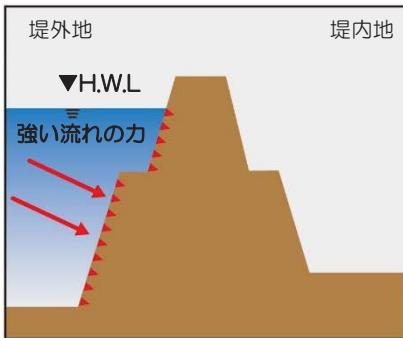
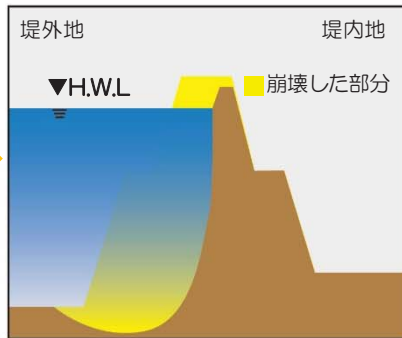
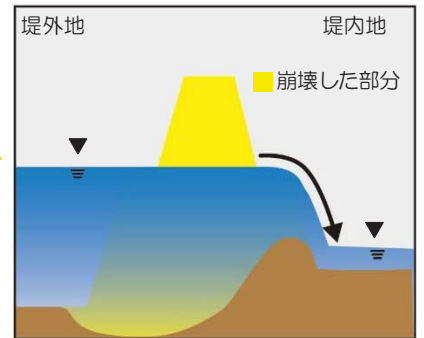
▶ケース3：侵食・洗掘による決壊

護岸がなくなったことにより、堤防の崩壊が進む。

堤防の大部分が崩壊する。
