# 吉野川歴史探訪 旧吉野川 その1

～ かつての本流は洪水と水害の常襲地帯、そして利水の要 ～

## 1. 「旧吉野川」は、かつての四国三郎吉野川

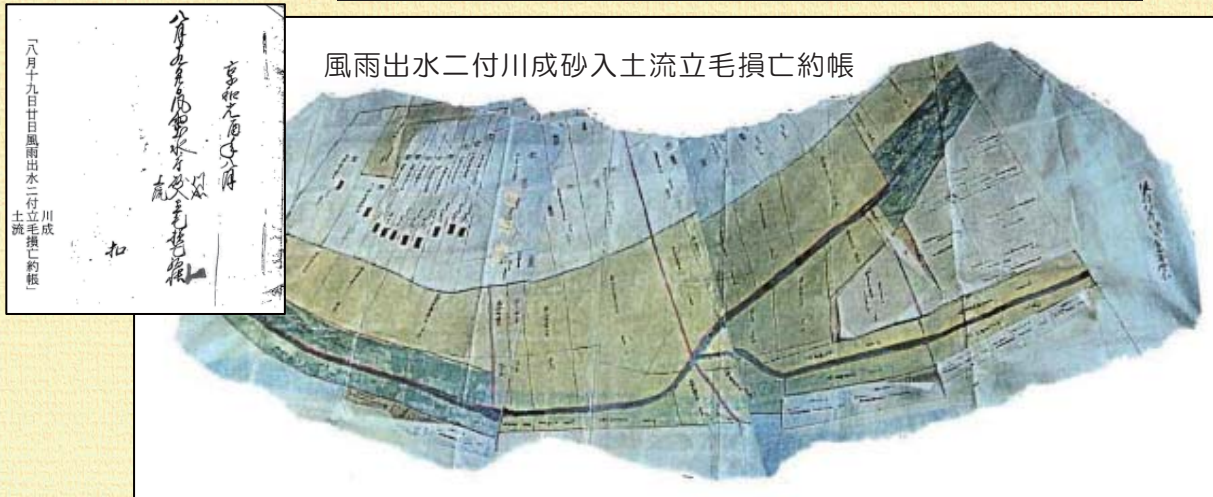
### 資料1 かわなりち 川成地など確認できる被災状況を表した古図

また、享和元年(1801)8月にも洪水があって、山田家では「風雨出水二付川成砂入土流立毛損亡約帳」をまとめ、郡代に報告しています。それによると川の流路が変わって耕作不能となったところや、砂礫が流れ込み河原同然となった田畑が、村の随所に見られる被害地図もあって、洪水の生々しさを具体的に伝えています。

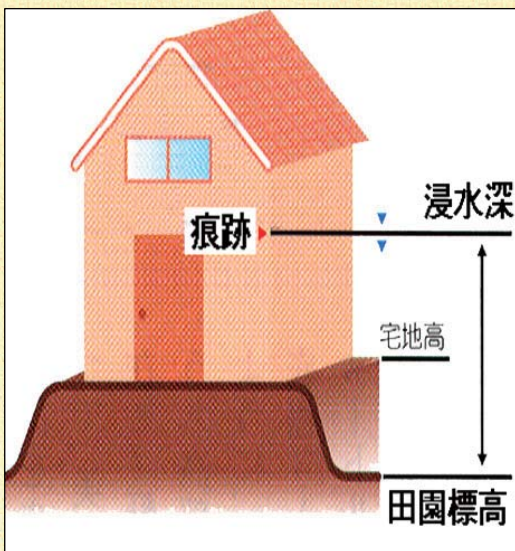
【D家の大正元年9月洪水痕跡】

北島町のD家宅には納屋に痕跡が残っていました。その痕跡高を測定すると納屋の土壁には、宅地地盤から2.3mの高さでした。

さらに水田高からだと3.9mにもなり、いかに大正元年の洪水が大規模であったかを痕跡から知ることができます。

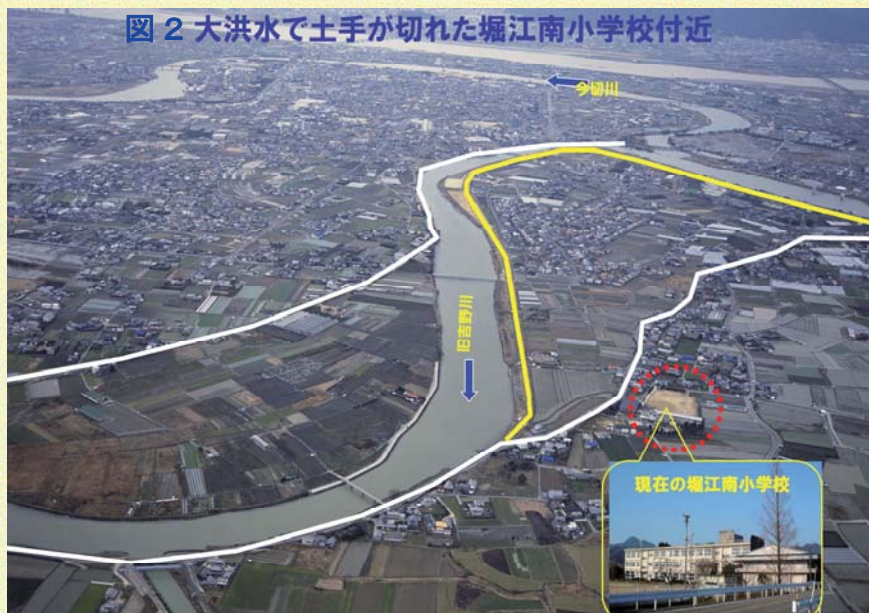
決壊した場所は、鳴門市の堀江南小学校東側の堤防です。そこは、今切川が分派した下流で、当時、白線の堤防を明治のはじめに築いて洪水に備えていました。現在、整備している堤防は黄線ですが、これは、吉野川の洪水を別宮川で流し、分離したため川幅を狭めたもので、背後地には住宅地が形成されています。言い換えれば、吉野川の本流時代、少なくとも先人達は、白線で着色した川幅が必要と考えていたのです。それでは、古老の体験談を紹介します。

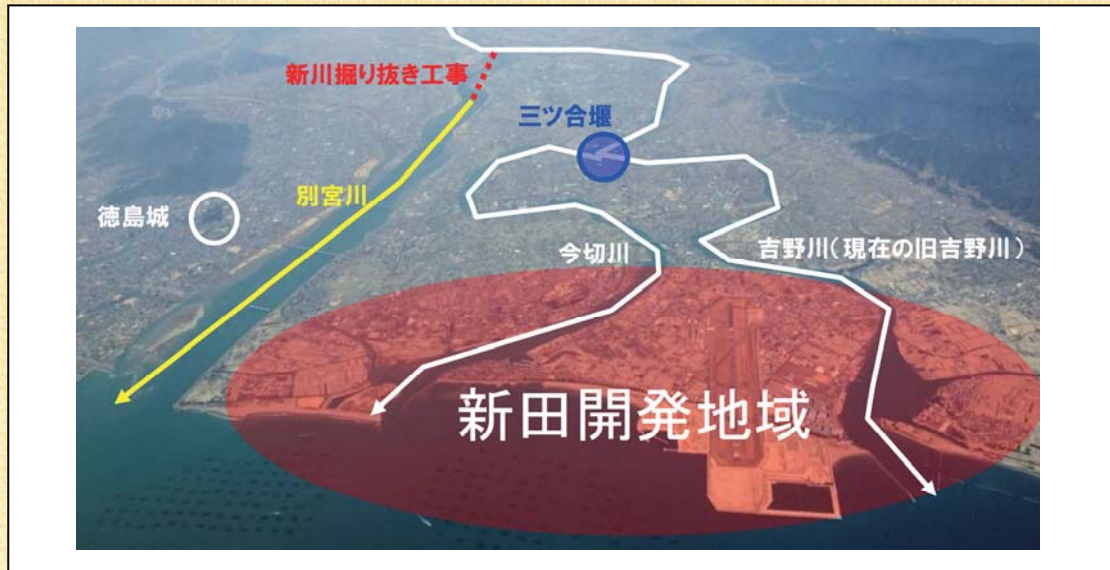
図3 新川掘り抜き工事と旧吉野川河口域の水利用

このため、藩政期に吉野川の水を農業用水として必要としていたのは、主に旧吉野川の河口域で開発された新田地域でした。しかし、その水も「新川掘り抜き工事」によって、徳島城への導水や上流との舟運を図るため、藩の軍事用水として徳島城下に横取りされました。先人達は、別宮川に水流が傾くのを阻止するために第十堰を築造し、何とか最低限の利水機能を必死に守ってきたのです。当時から旧吉野川と今切川は、水田灌漑の根幹をなすもので、万が一、その機能が失われた場合は、数千町歩の田園は灌漑の方法を失い、海に近い村々は塩害により、稲は枯死し死活問題となっていたのです。（図3参照）

藩政期はじめの吉野川下流の流れは、東へ向かい江川、神宮川を分合流しながら鮎喰川扇状地の影響を受け、その流れを大きく北向きに変えて、徳島平野北部を貫流し河口へ注いでいましたが、藩は、徳島城の防御、舟運路の確保のため、吉野川の水を引き込むことを決め、1672年(寛文12年)に、吉野川と別宮川(現吉野川)をつなぐ、「新川掘り抜き工事」を行ったのでした。ところが、新川を流れる土地が、吉野川を流れる地域よりも低かったために、吉野川の水は、別宮川へ流れ込むようになり、洪水時は本流の如く流れ、平常時は水勢が衰えていきました。(図3, 4参照)
