吉野川歴史探訪 古地図で見る吉野川 その2

～ 見取図から実測図へ ～

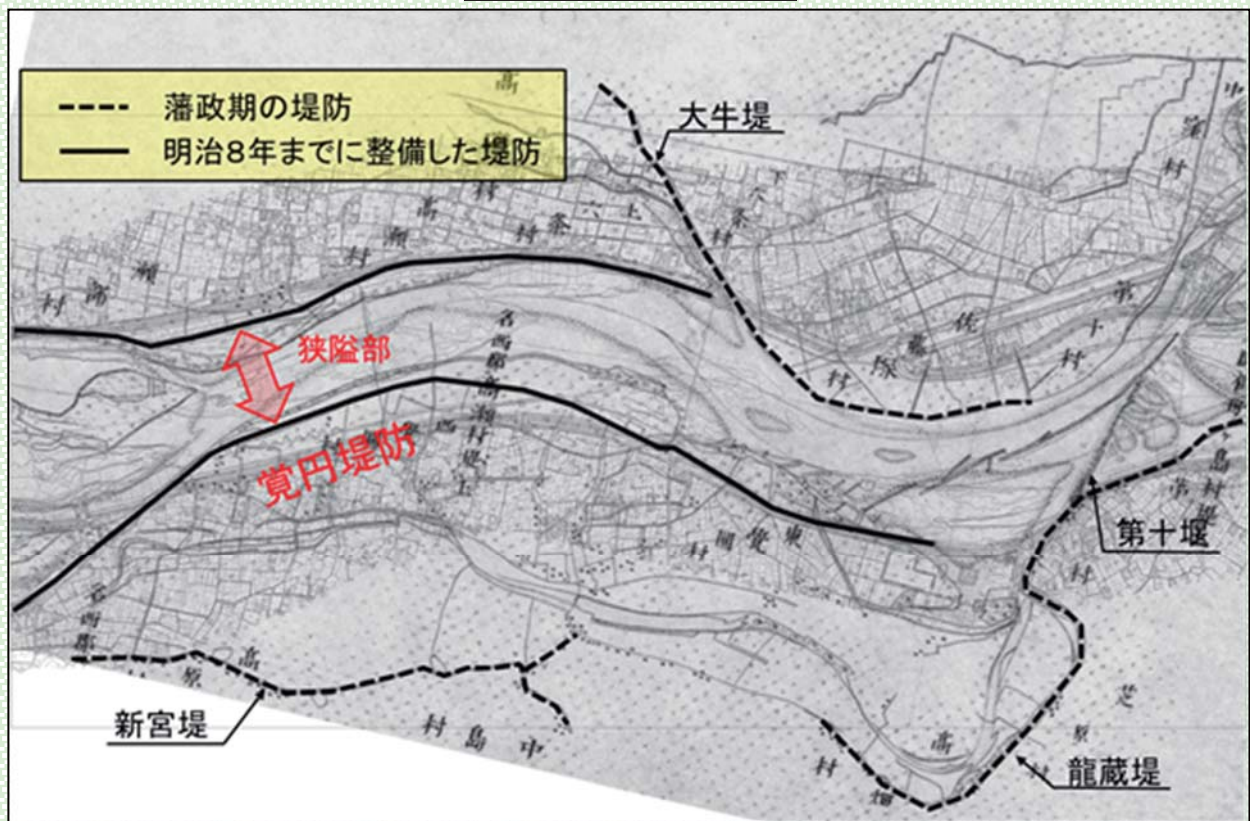
図2 覚円堤防周辺の平面図

覚円堤防は、八ヶ村堰の締め切りを含め明治8年に完成しましたが、付近の川幅は著しく狭くなりました（図2）。デ・レーケは巡検中に、この様子を見て「右岸の覚円堤防は最悪である。この堤防の害は、第一に吉野川の水位が上昇したときに第十堰を越える水の勢いを強くすることである。第二は、この堤防の上流の村々をしばしば破堤の危機に陥れている。」と述べ、その対策として、「この害をなくすためには、覚円堤防の狭隘部を撤去することが一番である。そうすれば、洪水時の水の勢いを他に逃がすことができるようになり、この河川の特徴である僅か数時間の水位の非常な高まりを抑えることができる。また、対岸の堤防も安全無害なものとなる。」と考え覚円堤防の撤去を提案しました。

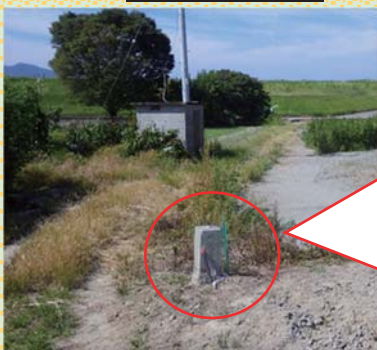
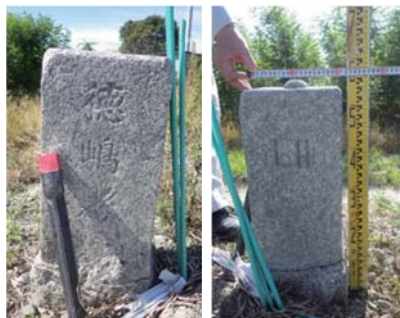
写真1 基石 52

基石は高さ約60cm、一辺20cmの直方体。それぞれの面には、「LII」(52)、「徳島懸」、「吉 基標」と刻まれています。基石を利用して第十堰や堤防の高さを測量したのでしょ。その姿が目浮かびます。

吉野川台帳平面図の作成のため堤防上に設置した三角点は、その後の改修もあり残っていません。一方、基石は堤防の居住地側に設置されており、当時と状況があまり変わっていないところもあるので、僅かな可能性に期待しながら、この夏に周辺を探したところ、なんと、基石52、56を発見し、基石52は損傷もなく良好な状態で残されていました。約120年が経過した今日においても、当時の測量技術に触れることができるのは感激です。皆さんにも見ていただきたいですし、後世に伝えるためにも積極的に保存しなければと思います。
