# 吉野川歴史探訪 吉野川下流の内水対策について

## ～その1 桑村川・学島川（吉野川市）～

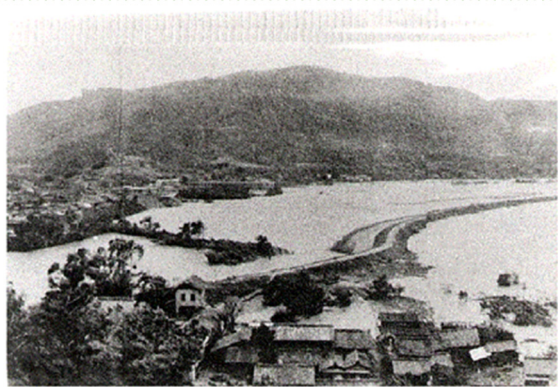
写真2. 昭和36年9月第2室戸台風  
川島町浸水状況

しかし、昭和36年9月第2室戸台風は、この地域を一大湖水への変貌させ、激甚な水害（写真2、3）となり、軒下浸水や水没する家屋が生じ、鉄道、国道とも途絶するなど、湛水面積350ha、最大湛水深4.0m、被災人口450人におよぶ史上最悪の内水被害となりました。この時も水田町長は、自宅の浸水被害を省みず待機して陣頭指揮を執り、三日三晩の調査に出向いた建設省職員に風呂を用意するなど、人の気持ちを大事にする謹厳実直な方であったと伝えられています。

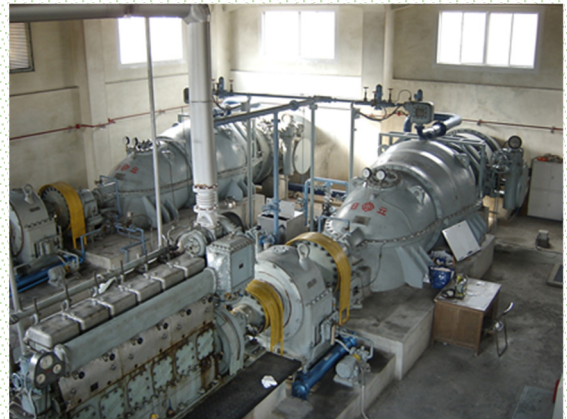
写真4. 川島排水機場 ポンプ設備  
(昭和39年)

ポンプ施設は、口径1600mm、形式は横軸斜流型、吐出力6.0m<sup>3</sup>/sの大型ポンプ2台（写真4）でした。建設工事は昭和37年度からの2ヵ年国債として、昭和39年度に完成しました。回顧録によれば、ポンプの整備により、それまで1日冠水していたものが数時間で排水できたということで地元は大変喜んだと記されています。

しかし、低地部の家屋浸水被害を排水機場だけで防ぐことは困難で、平成16年10月台風23号は、ポンプ排水能力を大きく上回る戦後最大洪水となり、川島町では403ha、189戸の家屋浸水が発生し、昭和36年以来の深刻な水害となりました。また、設置以来40年以上の年月を経て、老朽化が著しく故障頻度が増加するなど支障が生じていることから、平成21年度に川島排水機場を更新・増設（12m<sup>3</sup>/s→18m<sup>3</sup>/s）して現在に至っています。
