吉野川歴史探訪 吉野川下流の内水対策について

～その2 飯尾川河川改修のはじまり～

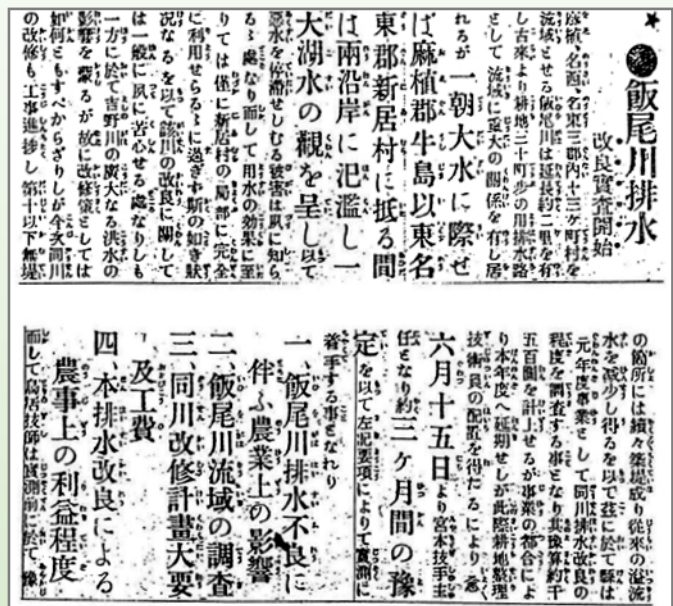
資料 1. 飯尾川排水改良実査の開始を伝える記事
（徳島毎日新聞 大正2年6月7日）

吉野川下流、徳島市以西の南岸地域の低地は、かつて、吉野川の洪水氾濫により一大湖水となる水害の常襲地でしたが、明治末期から昭和初期に行われた国による堤防整備（吉野川第一期改修事業）により、沿川町村の多くは、漸く本川からの浸水被害を免れることができました。飯尾川に関連する吉野川右岸堤防も、大正の初めの頃より築堤に着手していました。それまで飯尾川の河川改修は手つかずの状況でしたが、吉野川からの氾濫防止に目途が立ったことから、漸く飯尾川流域の調査、改修計画の検討など「飯尾川排水改良実査」が開始されたことが、大正2年の新聞記事で確認することができます。（資料1）

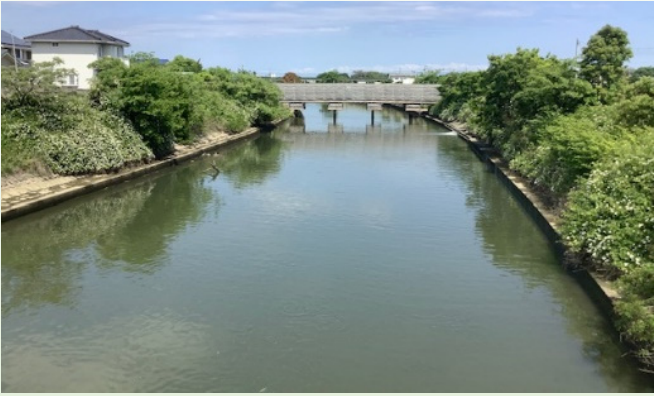
写真 1. 飯尾川第 1 樋門下流の新川開削河道

昭和7年から始まった飯尾川第一期改修では、従来、飯尾川の洪水は吉野川第一期改修工事で設置された第1樋門だけで吉野川に排水されていたのを、約1.7km下流の浜高房まで新川を開削(写真1)し、第2樋門(写真2)を設けて鮎喰川に合流させたのです。

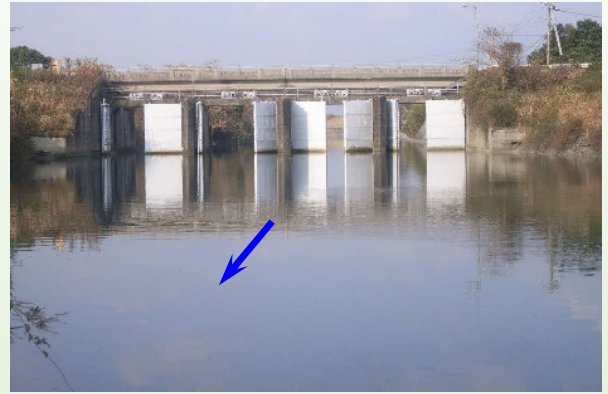
写真 2. 旧飯尾川第 2 樋門
(平成 23 年に改築)

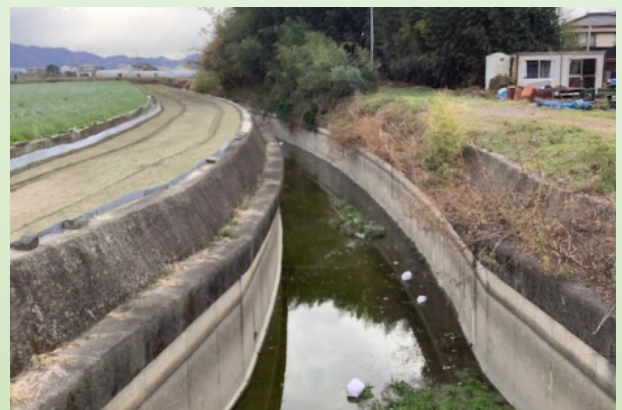
写真 3. 屈曲し狭隘な旧河道

また、第 2 樋門から上流、石井町高川原までの 8.6km 区間は、計画流量 500 個 (139m³/s) が流れるように新河道は 3~4 倍に広げられました。また、改修区間のうち高川原村加茂野から南井上村の西端に至る区間は、川の流れが屈曲(写真 3)していたことから、低湿地に新川を開削し、ショートカットを行いました。(図 3)

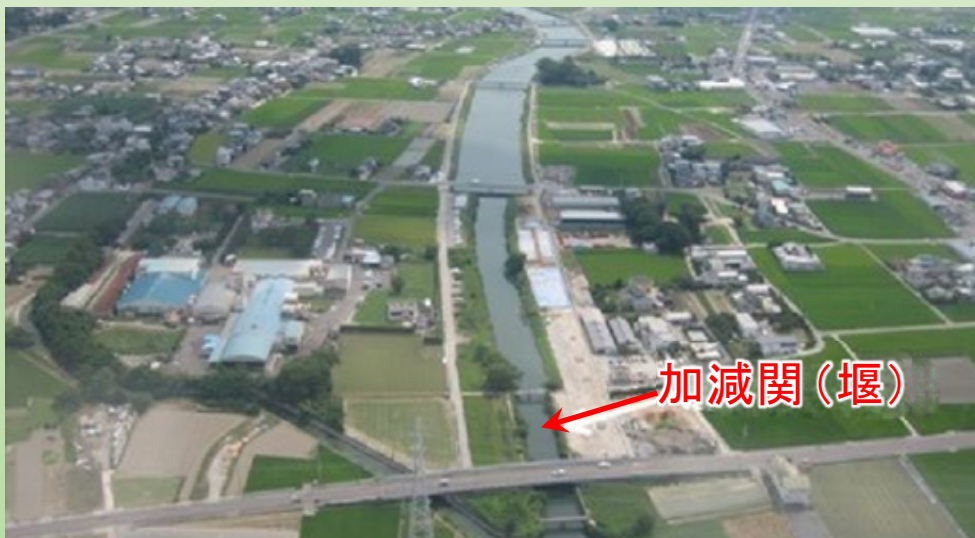
▲写真 4-1
加減堰で狭窄している飯尾川

工事の進捗に伴い、下流新居村では水害が吉野川第一期改修前よりも増加したことや、南井上村では上流改修(飯尾川改修第4工事)は、上流の氾濫水が直流し下流一帯で氾濫するため工事への反対陳情を行ったことが、昭和10年の徳島毎日新聞に記されています。このように、上下流対立を招くものとなったため、やむなく高川原村渡内川合流点の直下流の川幅を人工的に狭くし、下流に流れる水の量を調整(加減)するための狭窄水路である加減堰(写真4)を造りました。加減堰は全長100mに渡り護岸や河床に青石を張ったものでした。

この加減堰は、下流の洪水負担を少なくする反面、上流からの水の流れを阻害したことにより上流は大雨毎にあふれることになり、飯尾川の上下流問題の象徴として、後に飯尾川最大の懸案となったのでした。

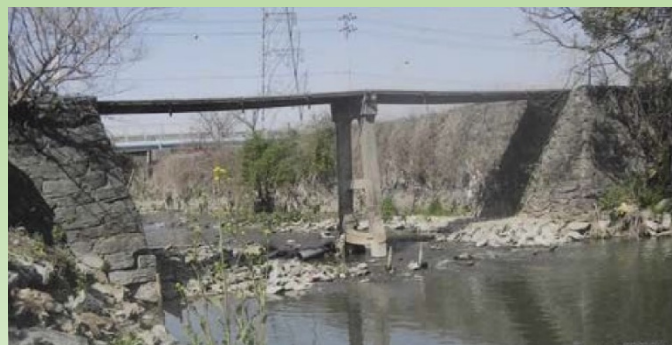
▶写真 4-2
加減堰下流端(平成24年)
