吉野川歴史探訪 明治から昭和はじめの砂防

～その1 国による砂防のはじまり～

3. 国による砂防のはじまり ～淀川と並ぶ、我が国で最も古い砂防～

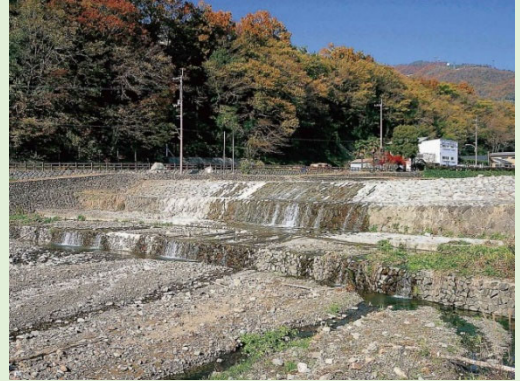
写真4. デ・レーケが関与したとされる大谷川砂防堰堤

この堰堤は明治19年から明治20年にかけて、デ・レーケの指導に基づいて築造されたといわれており、構造的には、河床に粘土を突き固め、下流側は松丸太を並べて基礎とし、表面を野面石で被覆した床固工タイプの砂防堰堤であり、現地で調達可能な素材を用いて、人力で築造されているとされています。築造当時の高さは3.8m、長さ97.0mで、二段石積みの堰堤は、水勢をそぎ、河道の中心方向に水流が集まるように工夫されていました。この堰堤はデ・レーケの指導による吉野川流域の砂防事業の施設のうちに現存する唯一の構造物とされており、日本各地に残るデ・レーケの指導による砂防堰堤の中では最大級の規模を誇っているとされています。吉野川検査復命書における大谷川の記載については、「いつも水がない。砂礫で形成され、兩岸の高さは20～25間（36～45m）、崩壊地が多い。山ははげ山である」と記されており、堰堤に関わる記述はないため、デ・レーケがどの程度関与したのかは必ずしも定かではない。とされています。（下線部は「土木学会選奨土木遺産大谷川砂防堰堤の解説シート」引用）

なお、この当時の砂防堰堤が大谷川に残されており、「四国唯一の明治期の砂防堰堤」として、平成12年に土木学会土木遺産として選奨されています。（写真4）
