## **陥没が発生した場所**（吉野川支川加茂谷川左岸堤防法尻付近）

# 【別紙】 対策工事について

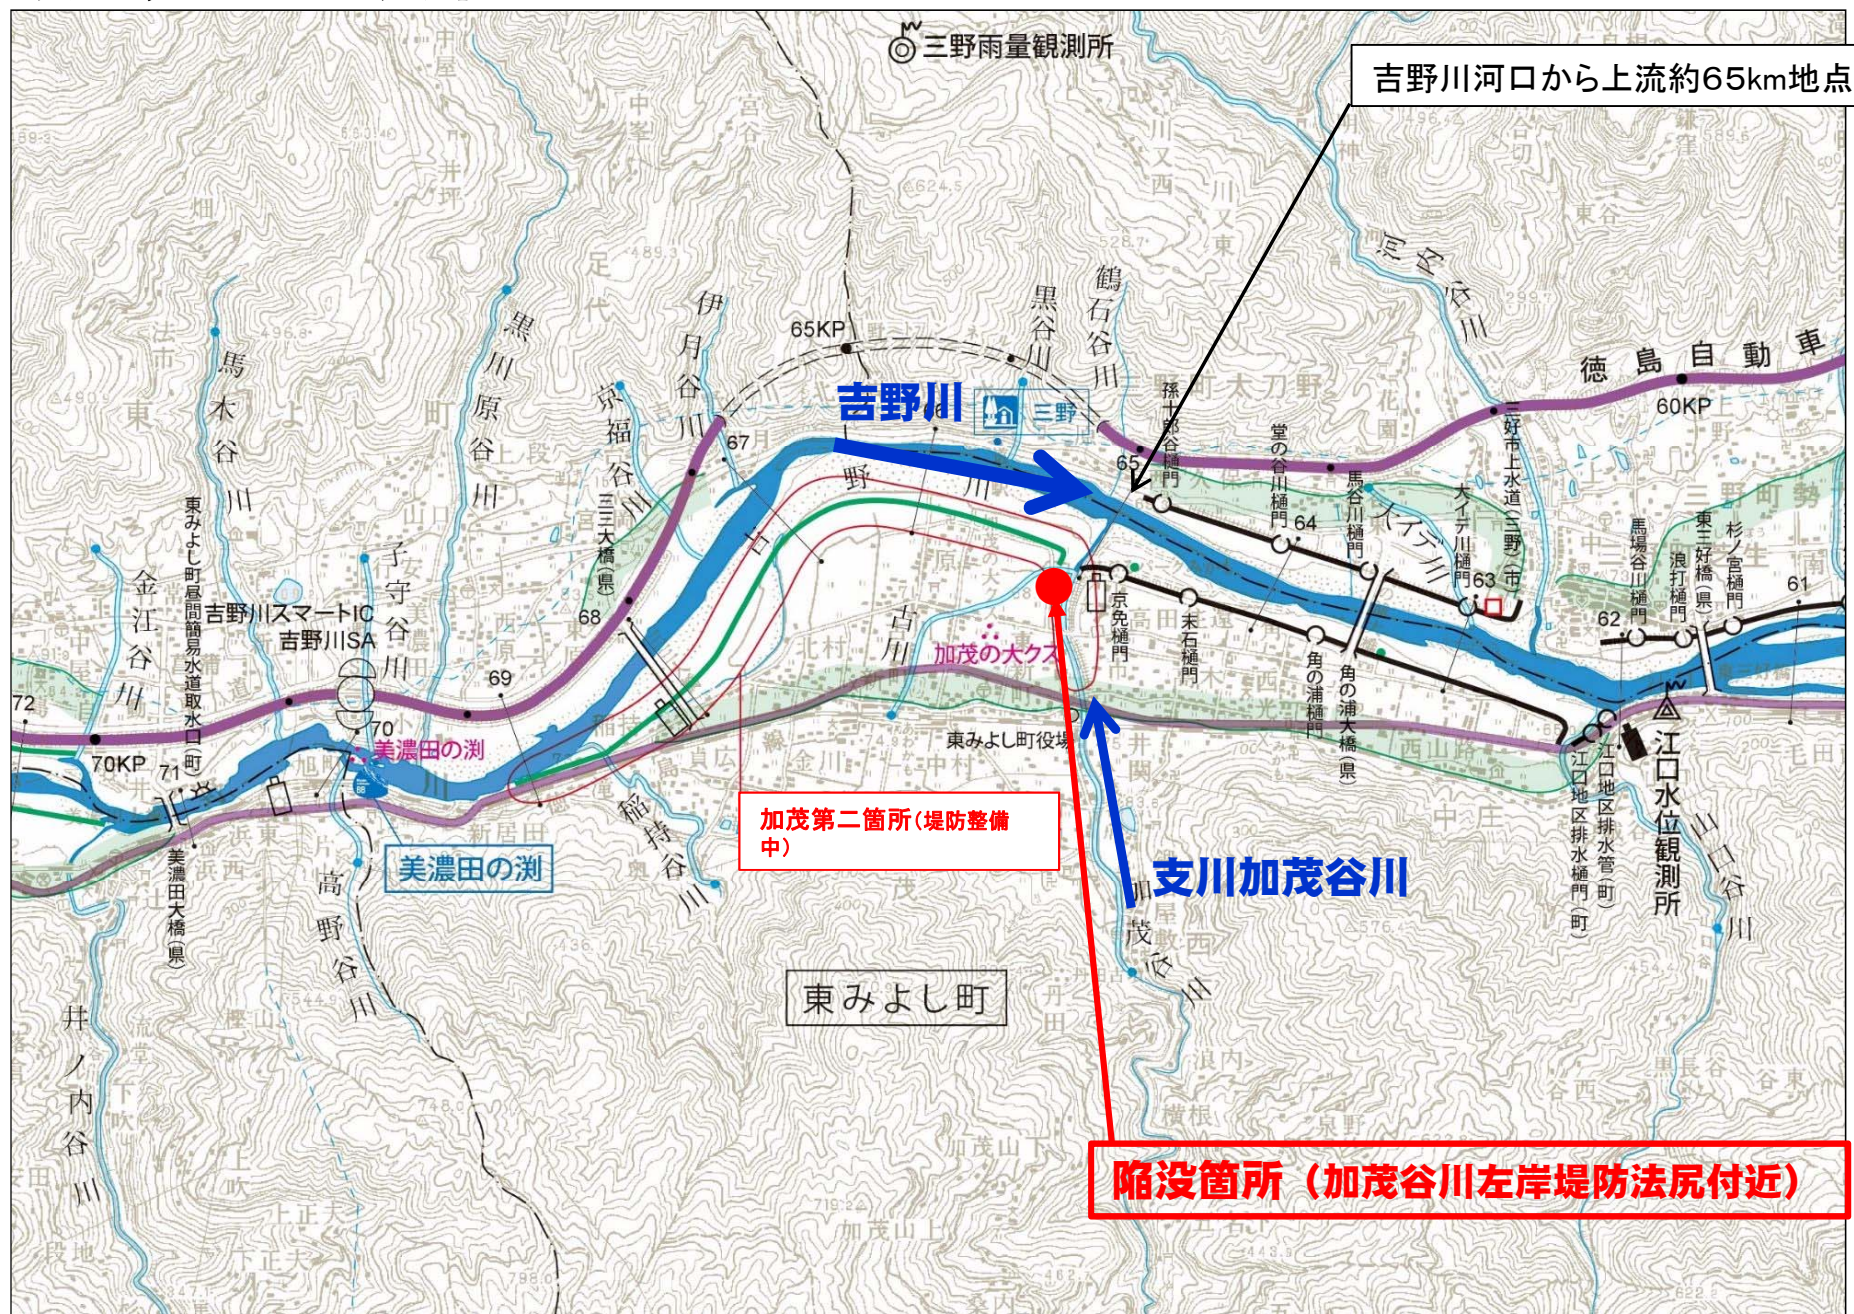
- 令和4年12月2日、堤防法面の張芝養生作業中に加茂谷川左岸堤防の法尻付近で陥没を確認しました。
- 陥没箇所付近から加茂谷橋迄の区間で試掘や地中レーダー探査等による調査を行った結果、陥没箇所付近の堤防下にコンクリート殻による空洞を確認し、このコンクリート殻の空隙に土砂が吸い込まれ陥没が発生したものです。
- このため、令和5年1月16日よりコンクリート殻撤去等の対策工事に着手します。工事は、陥没箇所を含む堤防延長約70mの範囲を対象に行い、令和5年5月末まで(出水期前まで)に完了予定です。
