## 5 . 第3回ワークショップ開催結果

### 対策実施30箇所の具体的対策イメージ

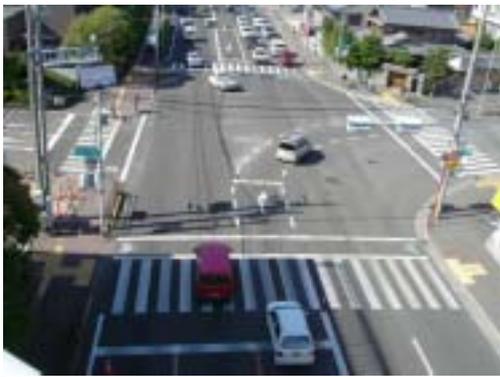
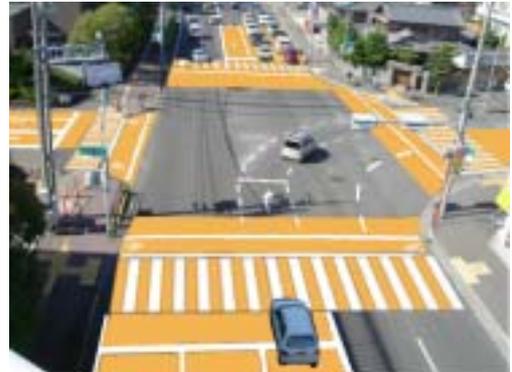
#### 1 薬学部前

ヒヤリとする要因

- ・ 交差点内通行速度が速い
- ・ 横断歩行者、自転車への見通しが悪い
- ・ 信号が複雑でわかりにくい

対策イメージ

対策メニュー案	実施者	実施時期		
		1、2年以内	3年以内	5年以内
横断歩道部のカラー化	国土交通省			
導流帯の設置	国土交通省

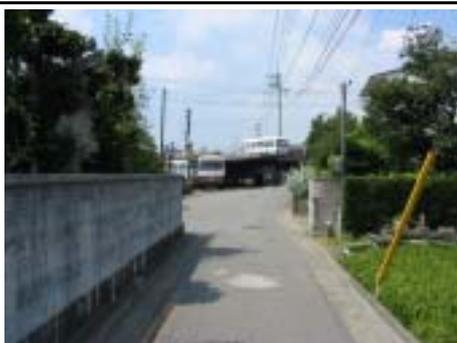
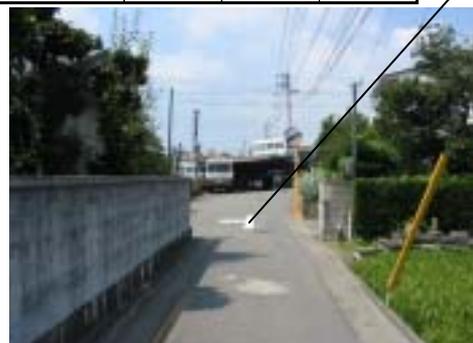
#### 2 中相橋東

ヒヤリとする要因

- ・ 交差点があることがわからない
- ・ 車両の通行速度が速い(下り坂で加速)
- ・ 見通し不足

対策イメージ

対策メニュー案	実施者	実施時期		
		1、2年以内	3年以内	5年以内
道路反射鏡の設置	徳島市	(済み)		
交差点中心に自発光式道路鏡の設置	徳島市			
クロスマークの設置	徳島市
