1.3 蔵本派出所前

1.4 中央病院東

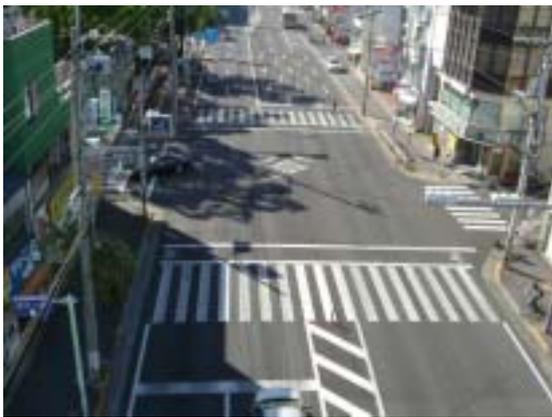
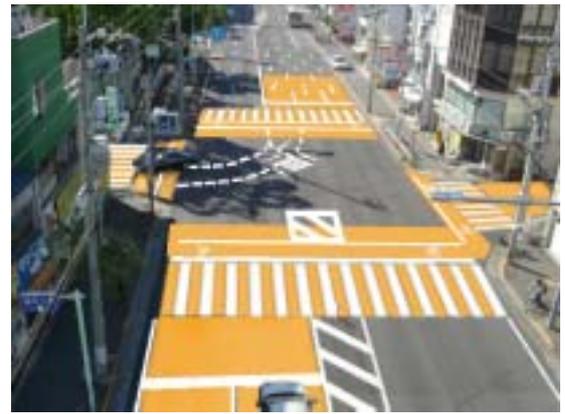
- ・ 信号の変わり目で無理な右折
- ・ 横断歩行者、自転車への注意が不十分
- ・ 自転車が車道を通行する

対策メニュー案	実施者	実施時期		
		1、2年以内	3年以内	5年以内
横断歩道部のカラー化	国土交通省			
交差点内に導流標示(マーキング)	国土交通省

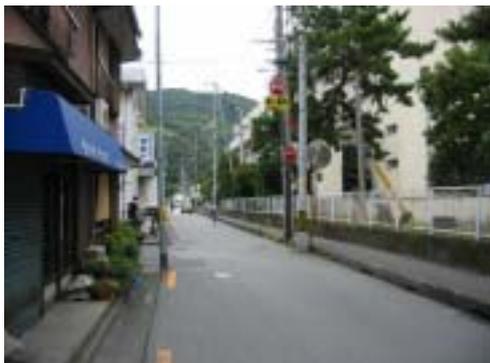
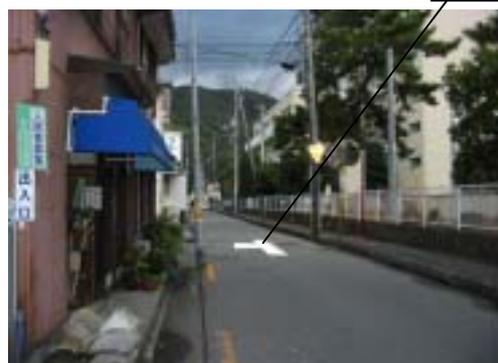
- ・ 見通し、幅員不足
- ・ 右左折車が多い(朝夕)
- ・ 自転車、歩行者も多い(朝夕)
- ・ 歩道が利用されていない

対策メニュー案	実施者	実施時期		
		1、2年以内	3年以内	5年以内
歩道の拡幅、フラット化	徳島市	(中央病院建築計画に合わせて検討)		
電柱の移設	徳島市	(済み)		
路面標示の設置(Tマーク)	徳島市			
交差点中心に自発光式道路紙の設置	徳島市
