## 堰上下流の水位観測 《別添一3》

# 堰上下流の水位観測 概要

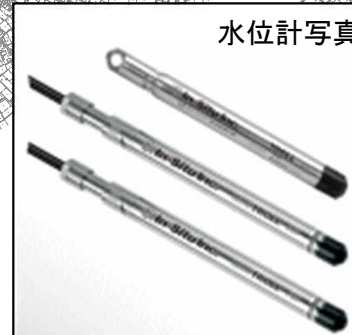
水位計写真

水位計で感知した水圧に大気圧補正をかけて、水位を算出する仕組み。

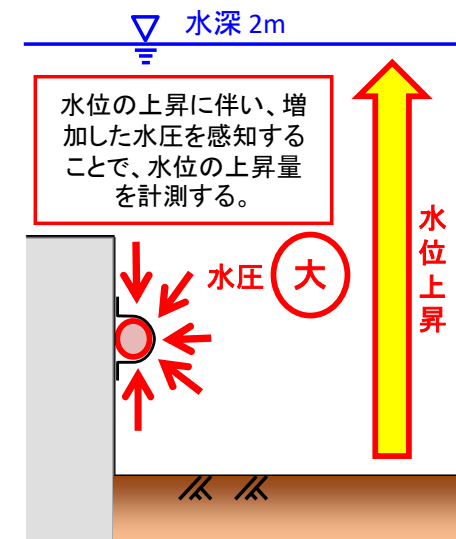
➤ 時間も記録しており、時間と水位の関係を測定。

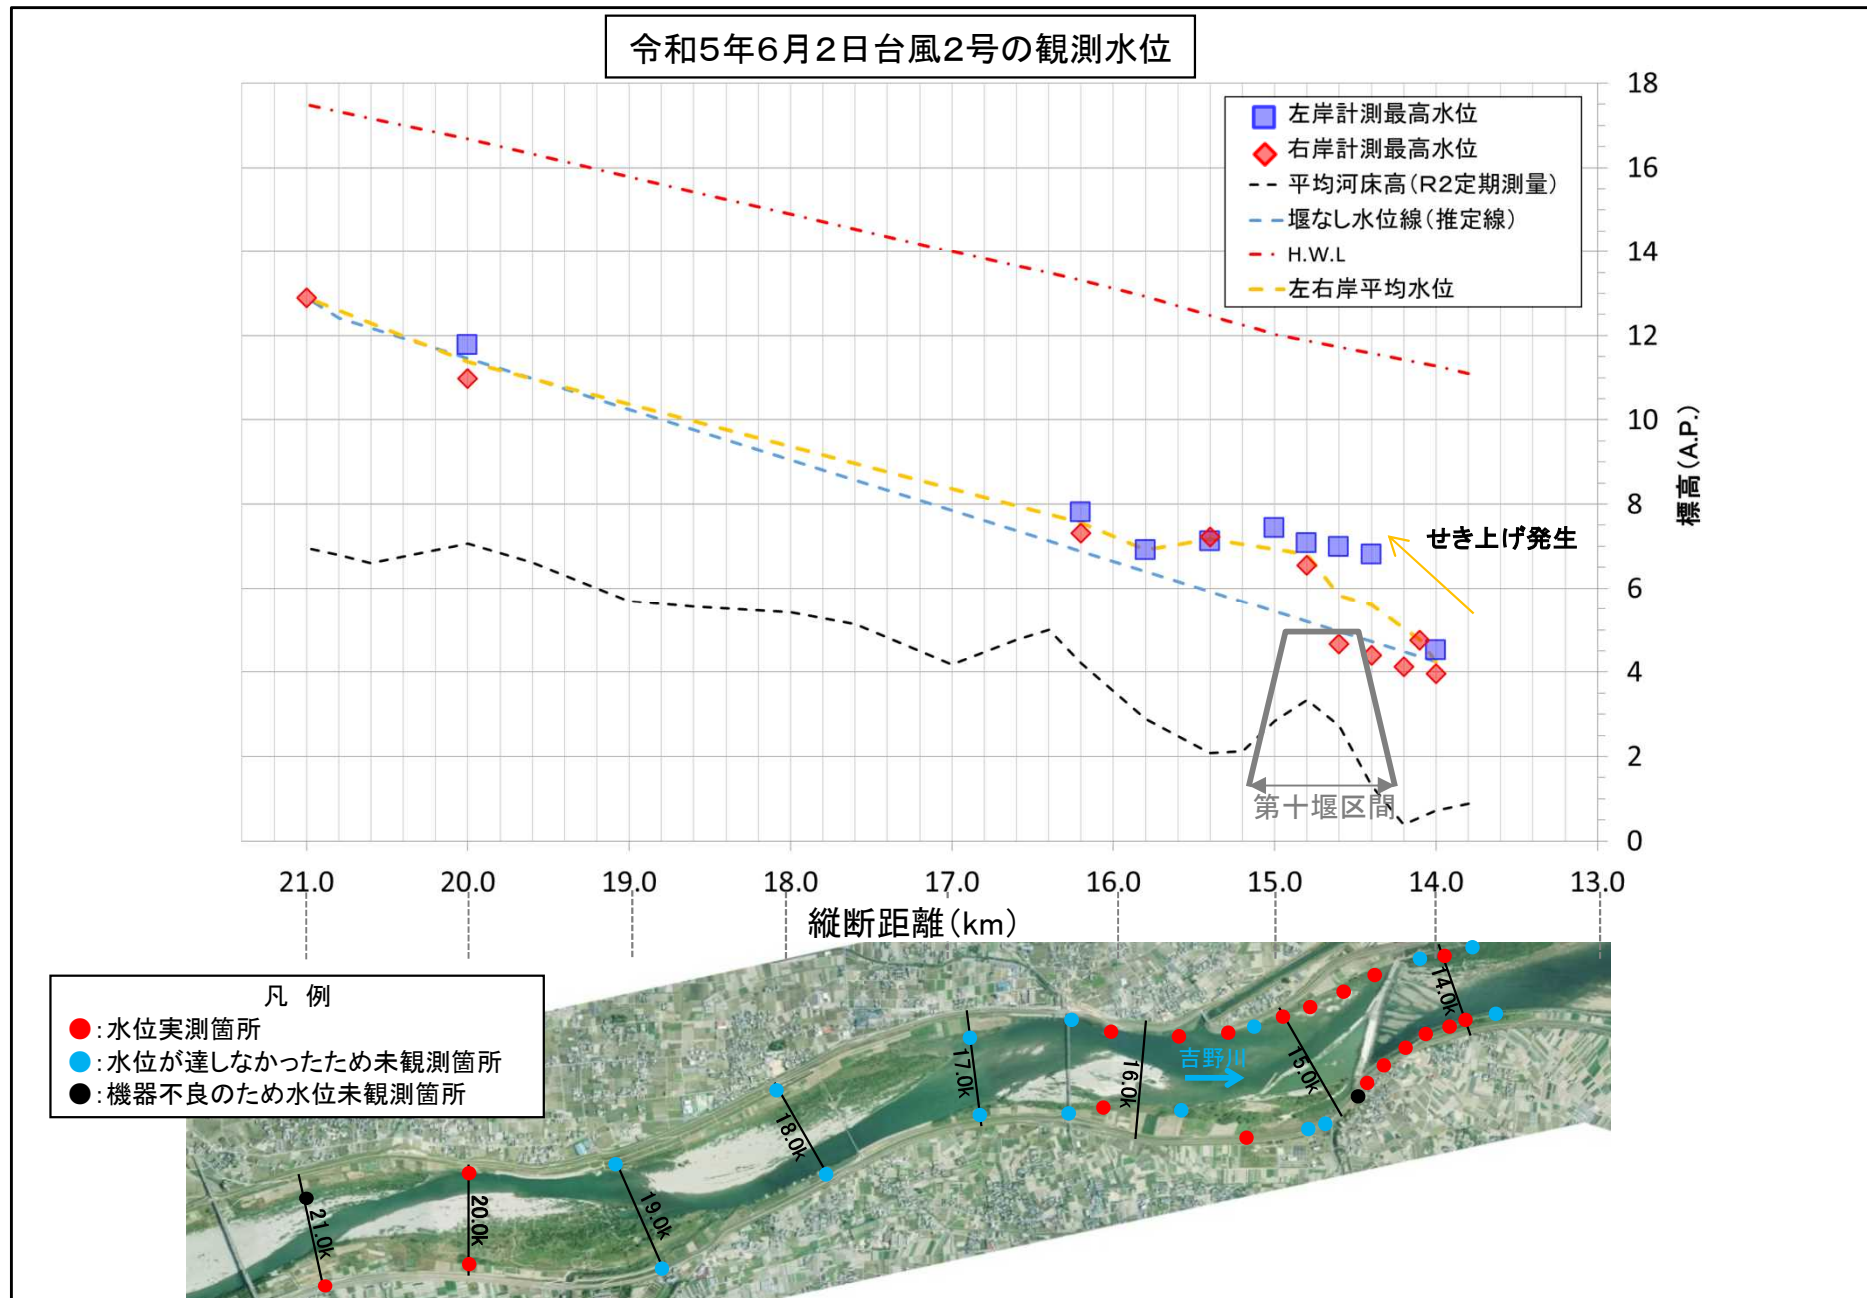
# 堰上下流水位観測結果（台風2号）

6月2日台風2号において、水位機器設置箇所まで水位が上昇し、水位データの結果から堰周辺においてせき上げ状況が確認できました。
