《別添一6》 左岸迂回流調査

左岸迂回流調査

洪水時において堰を迂回する流れの流向・流速を計測し、堤防に与える影響の有無を把握するため、電磁流向・流速計を用いた調査を行いました。

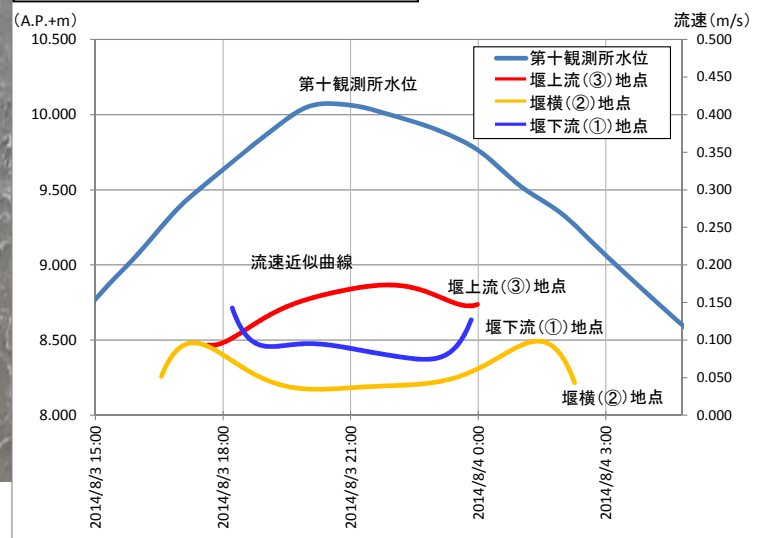
流速観測値(近似曲線にて表示)

台風12号の観測では、3地点に配置した流向・流速計のすべてにおいて計測しました。初めに流れを観測した地点は堰横(②)地点であり、次に堰下流(①)地点、最後に堰上流(③)地点でした。第十水位がピーク時(平成26年8月3日)の各観測地点での流向・流速を表した図を示しています。調査の結果、堰横(②)地点と堰上流(③)地点の流向より、迂回流の発生を確認しました。
