参考資料 3

マウンド断面調査

3.1 マウンド断面調査

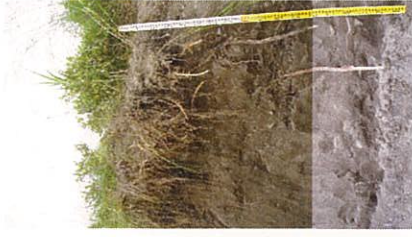
シナダレスズメガヤ

細根が網目状に広がり、地下0.9mまで確認できる。
