参考資料 2

施行効果の確認・洪水により出現した礫河原における生物の生息・生育状況

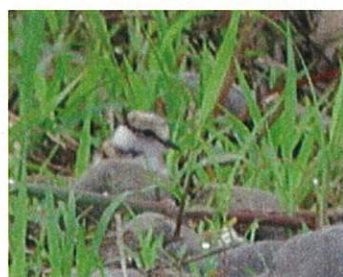
イカルチドリ雛

- ・合計 8 種 26 例の繁殖行動及び痕跡を確認。
- ・営巣を確実に確認した種はイカルチドリ、ホオジロ、セッカ、ハシボソガラスの 4 種であった。
- ・ヒバリについても繁殖の可能性が高い。
- ・改変箇所内での確認では、イカルチドリの雛が確認された。他にコチドリの繁殖兆候(追い出し行動、砂礫での座り込み)も確認された。それ以外の殆どの繁殖行動は改変区域外であった。

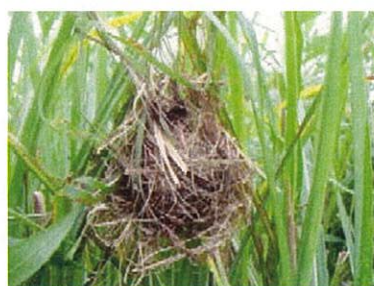
ホオジロ巣

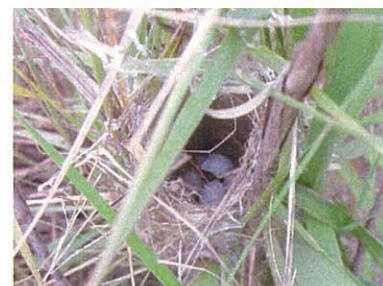
セッカ巣
