## 資料 2

### 吉野川におけるシナダレスズメガヤの分布状況

# 1 シナダレスズメガヤの全川の分布状況(平成 16 年洪水後)

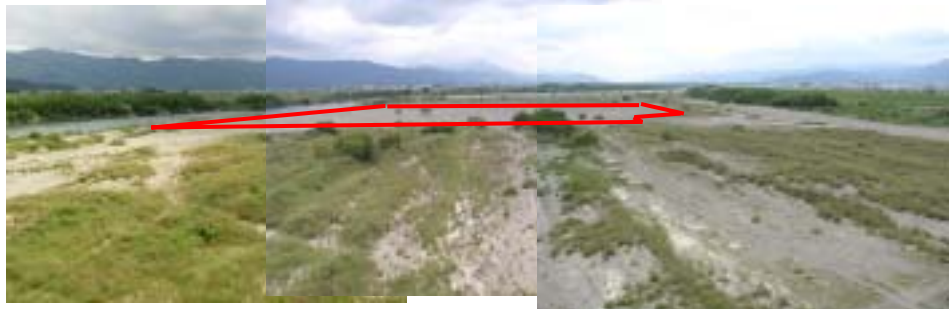
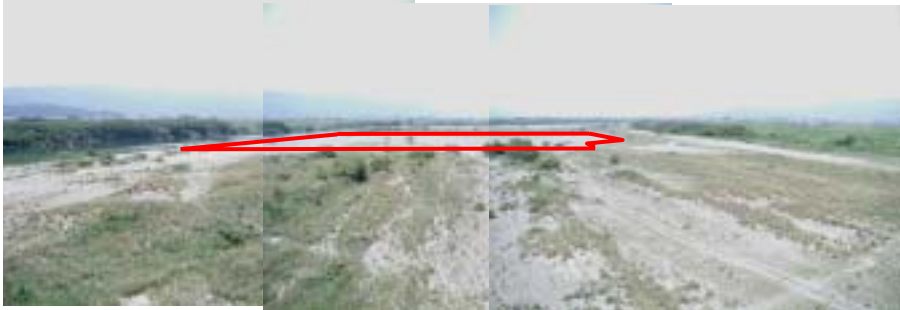
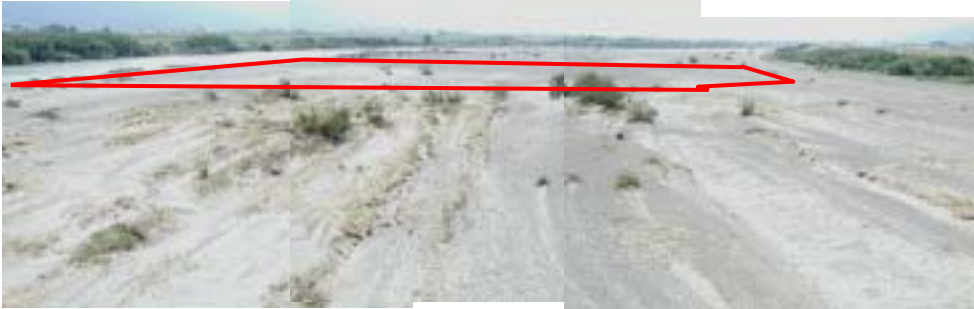
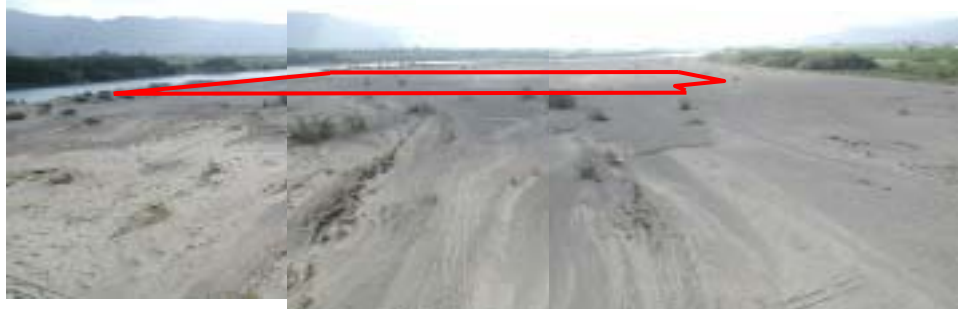
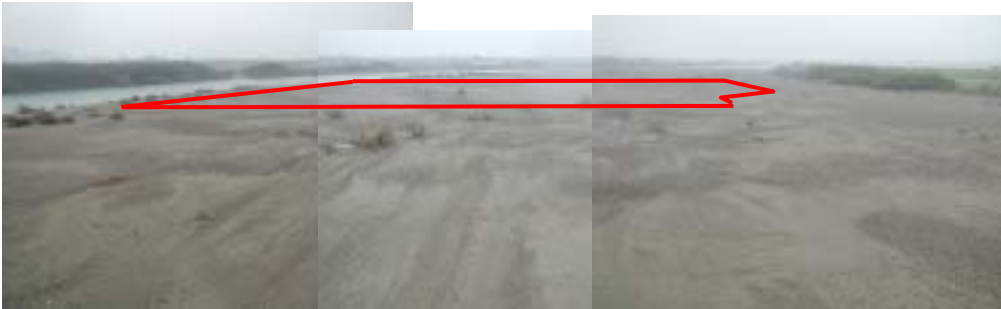
表 2.1(1) 試験区周辺の景観の変遷

| 写真 | 出水の状況等 |
|---|---|
| <p>平成 16 年 6 月 17 日</p> | <p>← 試験区の施工(5月14日~6月4日)</p> |
| <p>平成 16 年 7 月 22 日</p> | <p>← 台風 6 号(6月21日)<br/>試験区における日最高水位：A.P.10.2m</p> |
| <p>平成 16 年 8 月 7 日</p> | <p>← 台風 10 号(8月1日)<br/>試験区における日最高水位：A.P.14.4m</p> |
| <p>平成 16 年 9 月 13 日</p> | <p>← 台風 15 号(8月18日)<br/>試験区における日最高水位：A.P.11.6m</p> <p>台風 16 号(8月31日)<br/>試験区における日最高水位：A.P.15.4m</p> <p>台風 18 号(9月7日)<br/>試験区における日最高水位：A.P.12.4m</p> |
| <p>平成 16 年 10 月 28 日</p> | <p>← 台風 21 号(9月30日)<br/>試験区における日最高水位：A.P.14.2m</p> <p>台風 23 号(10月20日)<br/>試験区における日最高水位：A.P.16.1m</p> |

洪水による砂州全体の景観の変化を図 2.1 に、シナダレスズメガヤ群落の分布状況の変化を図 2.2 に、試験区周辺の景観の変遷を表 2.1 に示す。平成 16 年 9 月までの出水により、シナダレスズメガヤ群落の多くが消失し、9 月から 11 月にかけての出水でさらに消失が進み、自然裸地が広がった。概況写真からも、度重なる出水の影響でシナダレスズメガヤの消失が確認できる。分布の変化を見ると、8 月の洪水がシナダレスズメガヤの消失に特に大きな影響を及ぼしたものと推察される。

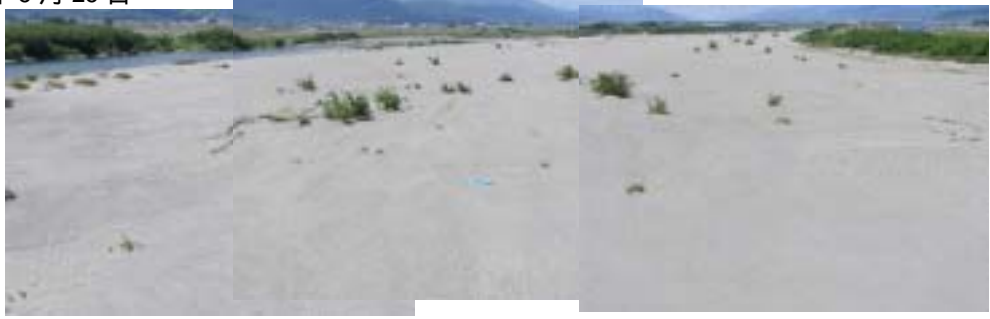
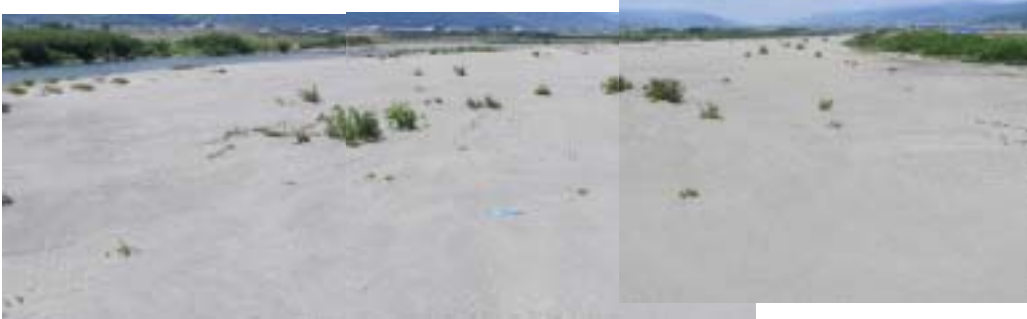
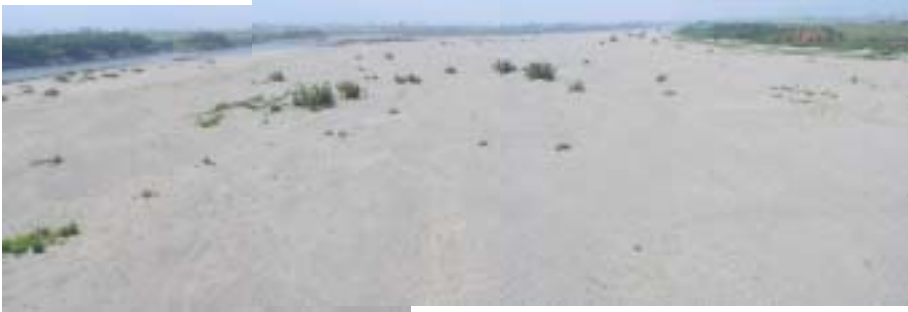
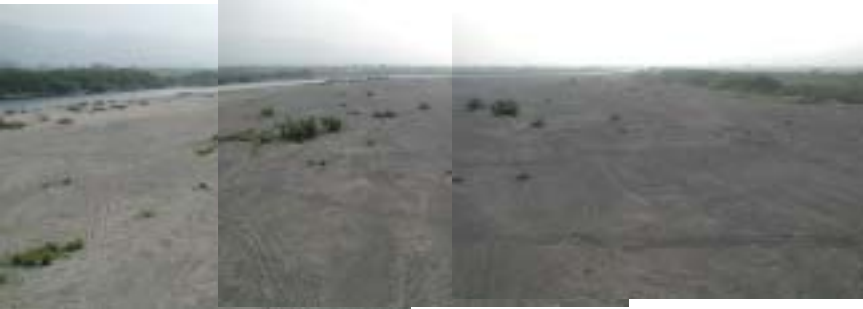
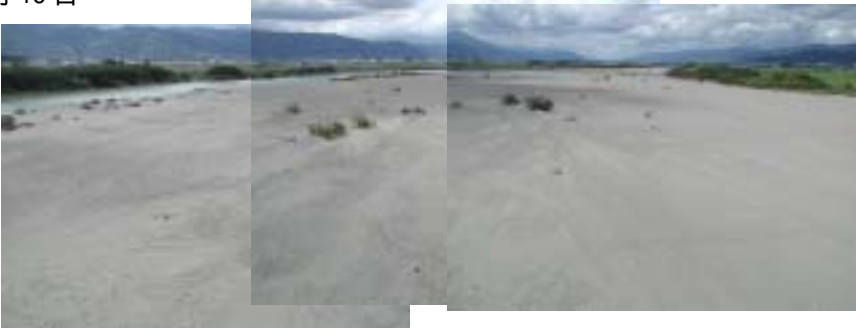
表 2.1(2) 試験区周辺の景観の変遷

| 写真 | 出水の状況等 |
|--|---|
| 平成 17 年 9 月 16 日<br> | <div style="border: 1px solid black; padding: 5px; display: inline-block;"> 台風 14 号(9 月 7 日)<br/> 試験区における日最高水位:A.P.15.2m </div> |
