### 3.これまでのモニタリング調査結果概要

#### <試験施工地の選定>

試験施工地として「一条南橋上流地区」を選定

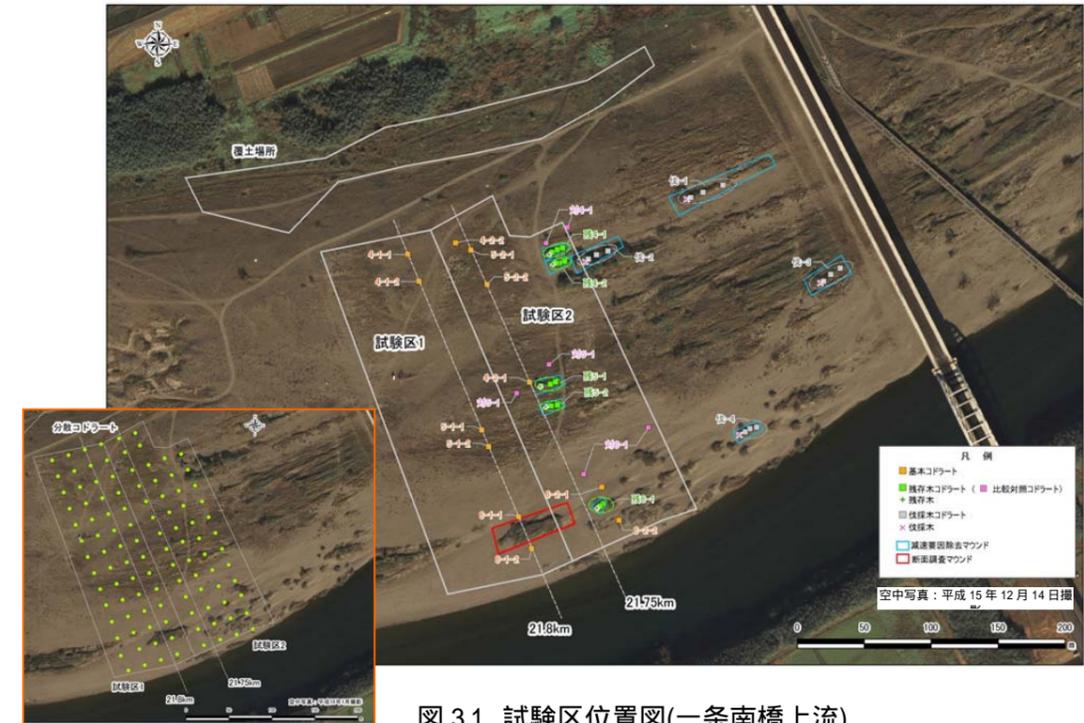
図 3.1 試験区位置図(一条南橋上流)

- ・当該地区は、平成7年から15年にかけてヤナギ類等の樹木やシナダレスズメガヤの生育が急速に進展。
- ・工事車両のアクセスや広大な試験区を設置できるだけの面積を確保。
- ・試験区1は、シナダレスズメガヤ抜き取り後に表土掘削を行い、試験区2は、シナダレスズメガヤの抜き取りのみを行い、除去方法の効果を検討した。

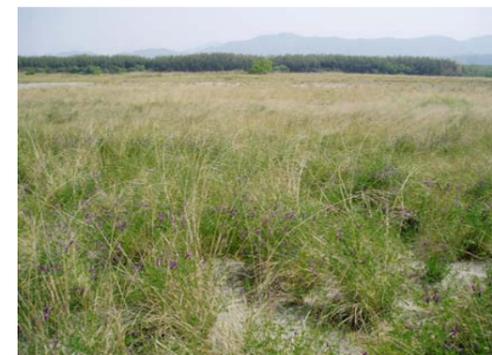
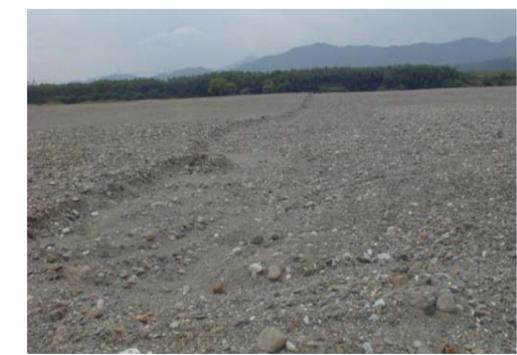
写真 3-1 試験施工 河原(抜き取り前後)

抜き取り前

抜き取り後

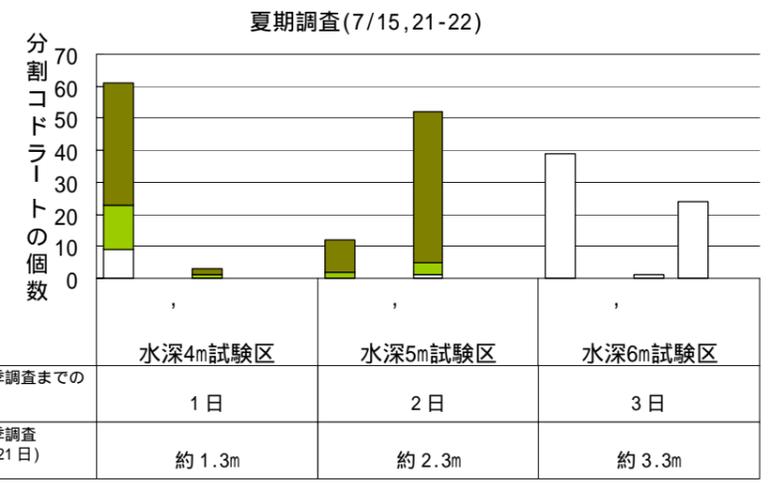
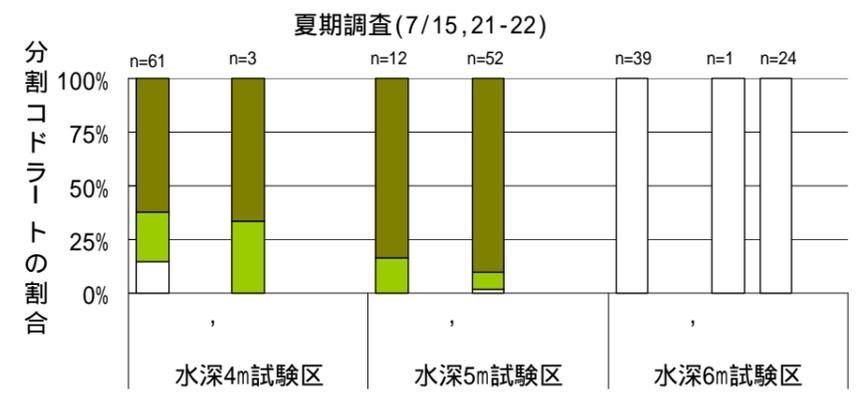
図 3.2 シナダレスズメガヤの試験調査結果

- ・シナダレスズメガヤは水深 6m 試験区(最大水深 3.3m)では確認されず、水深 4m、5m 試験区に侵入することが確認された。
- ・河床材料の粒径については、明確な傾向は確認されなかった。

分割コドラートあたりのシナダレスズメガヤの株数  
 :0株 :1~10株 :10株以上

河床材料の粒径階級基準  
 :粗礫(4mm d) :粗礫にマトリックスとしてシルト :細礫(2<d 4mm)  
 :砂(0.075<d 2mm) :シルト(d<0.075mm)

洪水の冠水頻度、水深(比高)と河床材料の差異によるシナダレスズメガヤの侵入状況把握

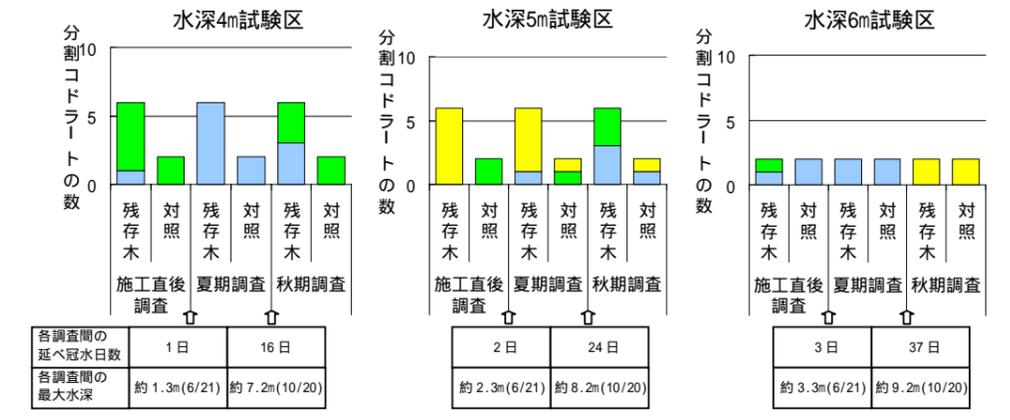
図 3.3 河床材料の比較

- ・残存木コドラートと対照コドラートの比較において、河床材料の変化の違いに明確な傾向は確認されなかった。
- ・水深 5m 試験区においては、残存木コドラートでは、対照コドラートと比較して、顕著なシナダレスズメガヤの侵入が確認された。

河床材料の粒径階級基準  
 :粗礫(4mm d) :粗礫にマトリックスとしてシルト :細礫(2<d 4mm)  
 :砂(0.075<d 2mm) :シルト(d<0.075mm)

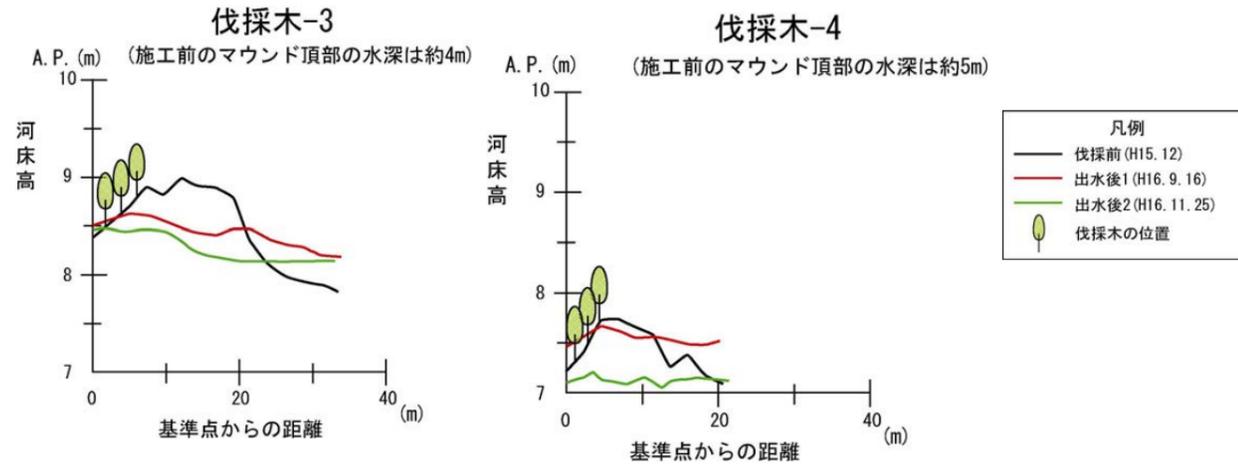
図 3.5 出水後のマウンドの変化

・いずれのマウンドも9月調査時点で消失した。

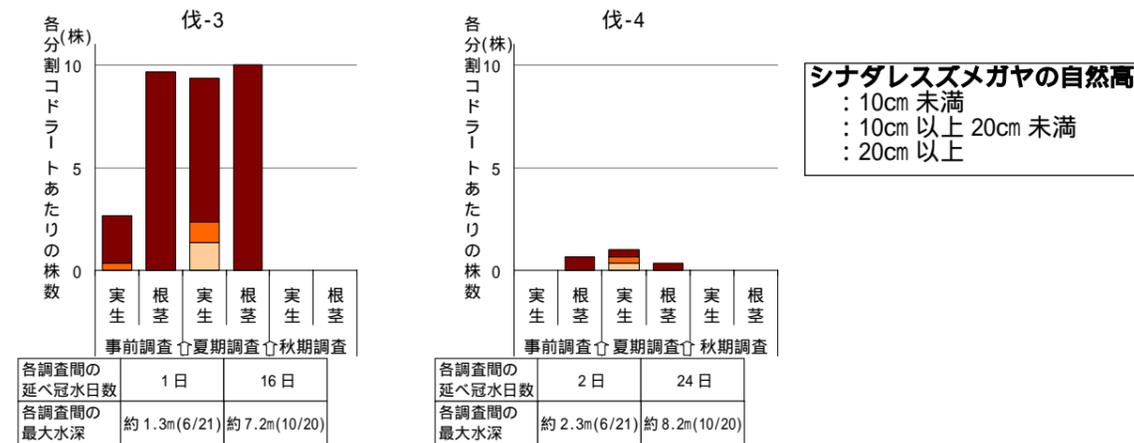
図 3.6 シナダレスズメガヤの出水後の自然高の変化

・台風6号の出水後調査の夏季調査においては、シナダレスズメガヤは消失せず、その株数も減少しなかったが、その後の洪水においては全ての試験区においてマウンドとともに消失した。
