資料 3

ヤナギ伐採試験・モニタリング調査結果

ここでは、洪水の営力により動的に維持される健全なレキ河原の再生に向けた現地実験として、西条大橋地区下流部のヤナギ群落の一部を伐採し、ヤナギ伐採の効果を検証することを目的とする。

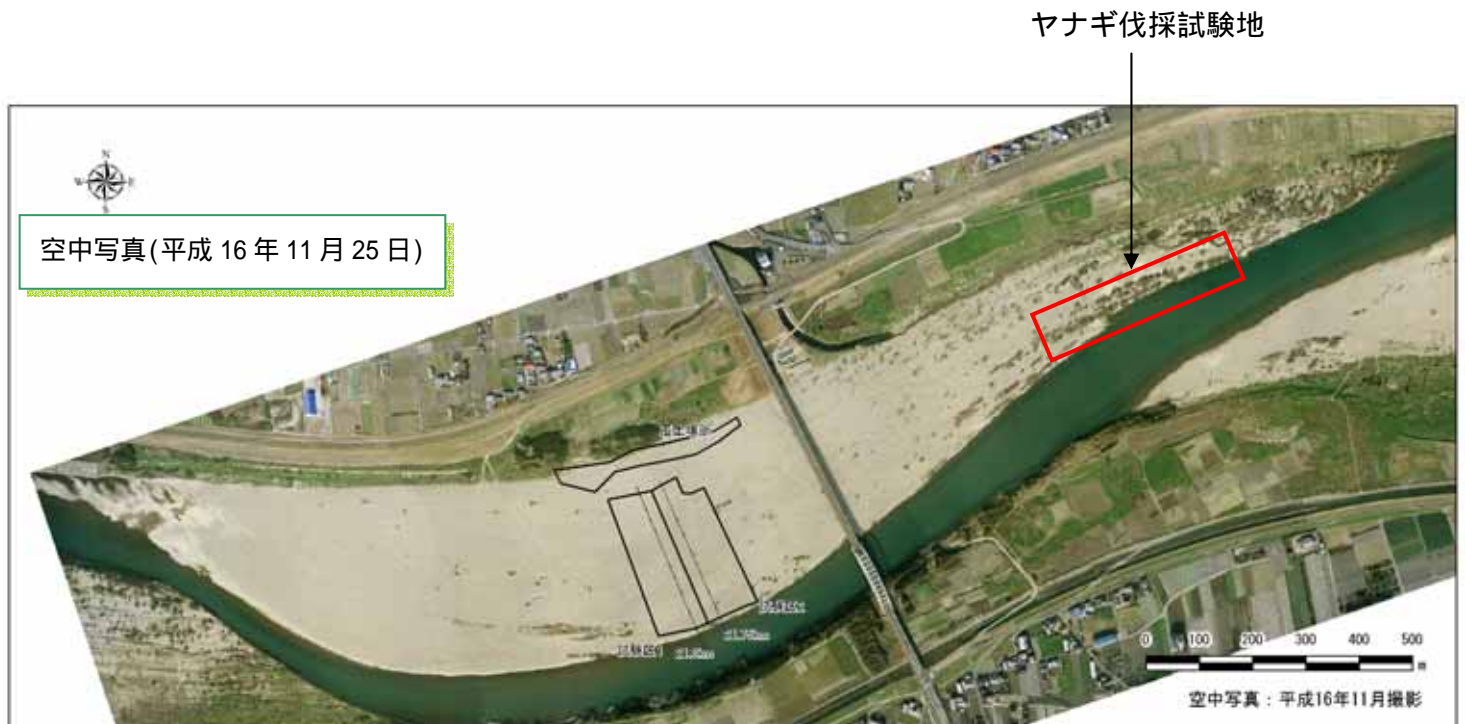
図 3.2 ヤナギ伐採試験地(西条大橋地区下流)

ヤナギ伐採試験地は西条大橋地区下流の樹木群を対象として選定した。選定にあたっては以下の事項を考慮した。

- ・洪水の流れをヤナギ伐採前と比較して大きく変化させるよう、場所、範囲を設定した。
- ・伐採地の冠水のしやすさを考慮し、伐採地は低水路側に設けた(試験の確実性の向上)。
- ・試験地の植生の現況及び試験区周辺の鳥類の営巣状況等を事前に調査し、ヤナギ群落の伐採にともなう環境への影響を考慮した。

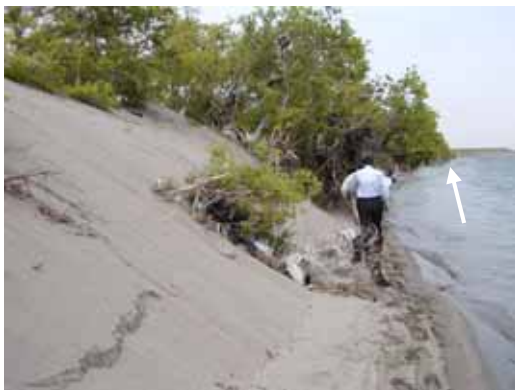
写真 3.1 伐採区周辺の水際の状況(H17.4.18 撮影)

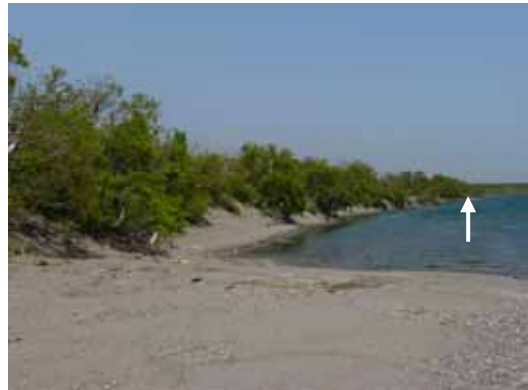
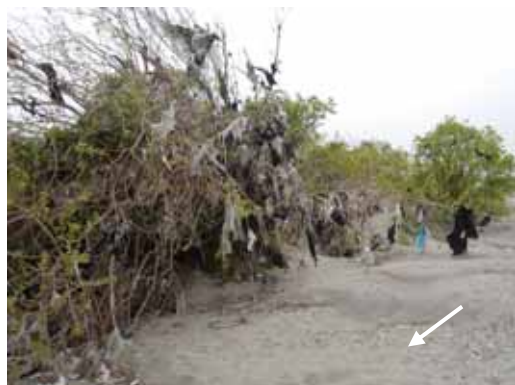
写真 3.2 伐採区の高水敷上の状況

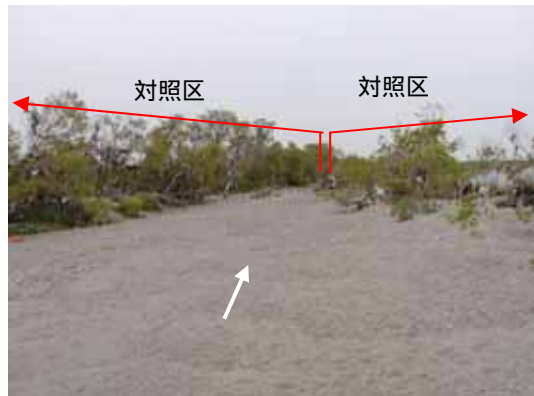
写真 3.3 対象区 . の状況

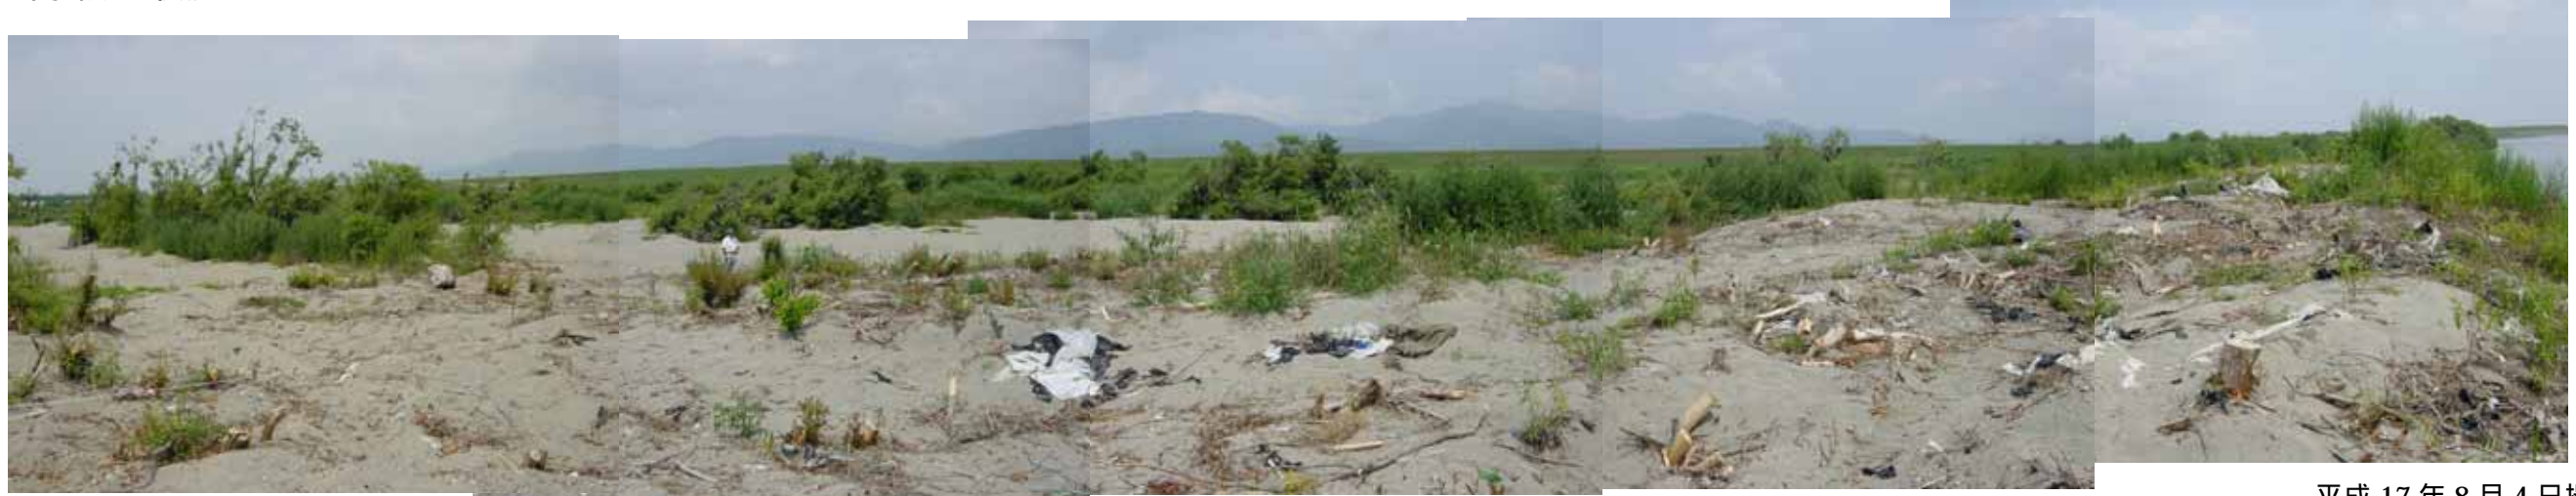
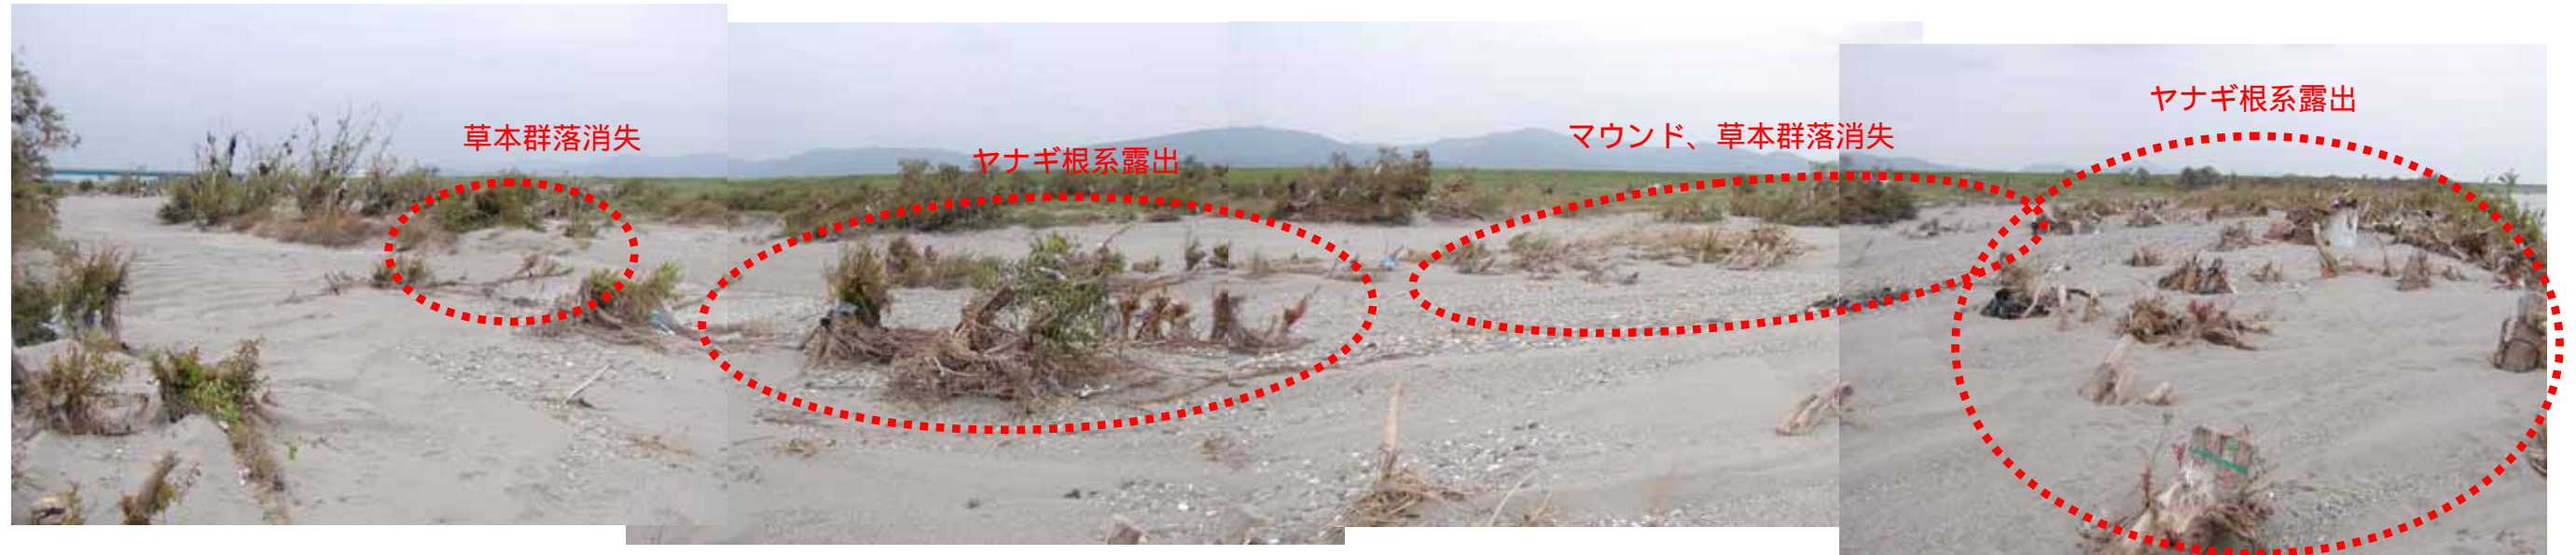
出水前の状況

台風 14 号（平成 17 年 9 月 7 日）による出水後の状況

図 3.14 台風 14 号（平成 17 年 9 月 7 日）によるヤナギ伐採試験地の出水前と出水後の状況

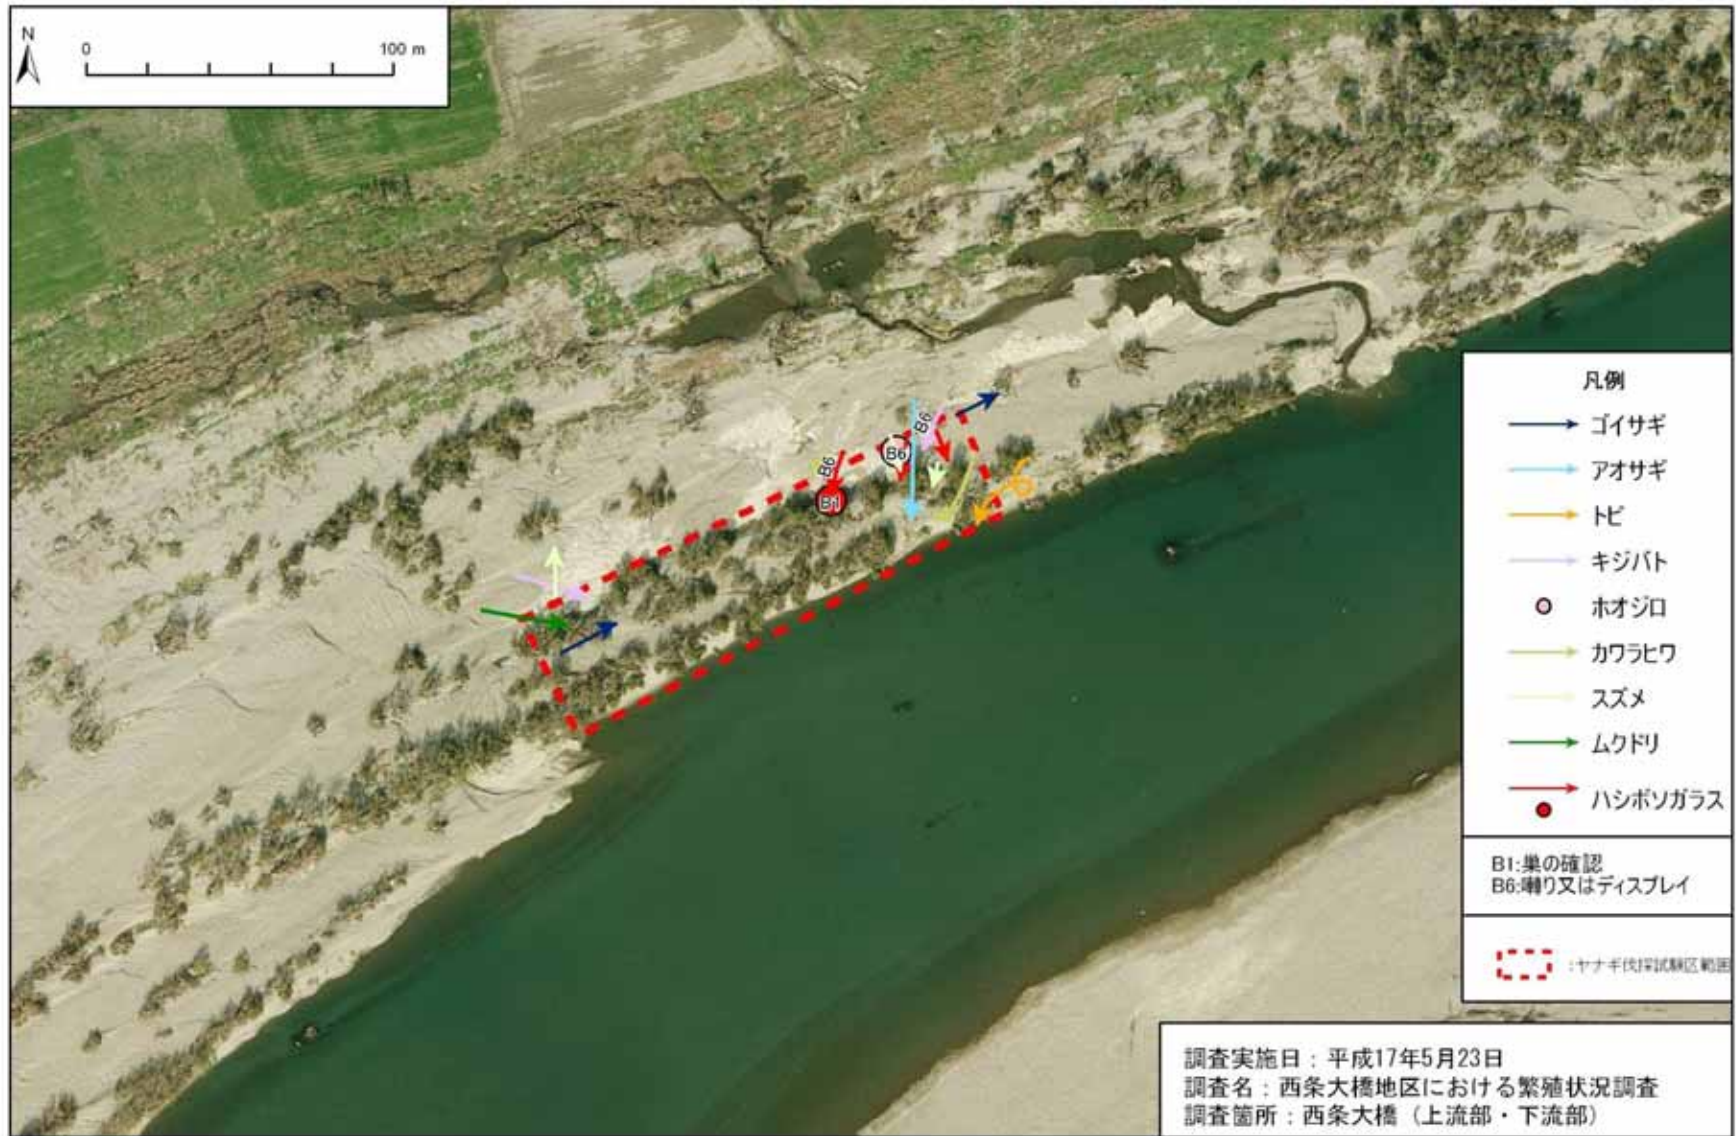
図 事前調査（鳥類営巣調査）確認状況

調査の結果、合計 4 目 6 科 8 種の鳥類を確認し、その内、キジバト、ホオジロ、ハシボソガラスの計 3 種の繁殖行動が確認された(表 3.2)。なお、重要種に該当する種は確認されなかった。また、試験地内の毎木調査を実施した結果、ハシボソガラスの巣を 1 箇所(巢内にヒナ 3 個体が生育)確認した。鳥類のねぐらがある兆候は確認されなかった。また、調査時間外に、重要種ではないものの、旅鳥として日本を通過することが知られており、1 箇所を確認できる期間は短く本地域では稀な種である、コメボソムシクイ 1 個体の囀りを確認した。
