4 . 侵食に対する安全性照査結果の整理

4.1 侵食に対する堤防強化の検討手順

4.2 安全性照査結果の整理

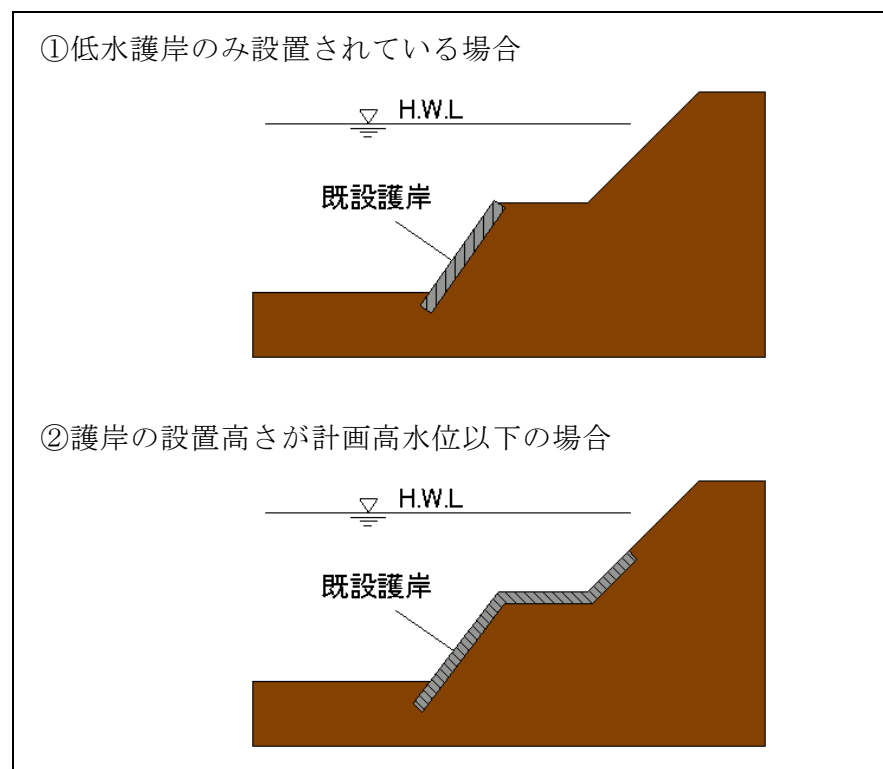
第3回委員会では、「堤防表のり面とのり尻の直接侵食」の評価に際して、以下に示す①、②のいずれも、“護岸なし”として取り扱っていた。

既設護岸が部分的にある場合のパターン(堤防護岸の場合)

今回は、「堤防表のり面とのり尻の直接侵食」の照査基準を下回る区間を、既設護岸が部分的にある場合も考慮して、「既設護岸なし」と「既設護岸部分的にあり」に区分し再整理した。なお、安全性照査結果の内訳においては、高水護岸と低水護岸が分かれており、それぞれに既設護岸の有無が異なる区間については、「護岸ありなしが混在する区間」とした。
