# 四国横断自動車道 勝浦川渡河橋の整備に関する環境保全検討委員会 (第5回)

## モニタリング調査計画の確認

令和2年9月29日

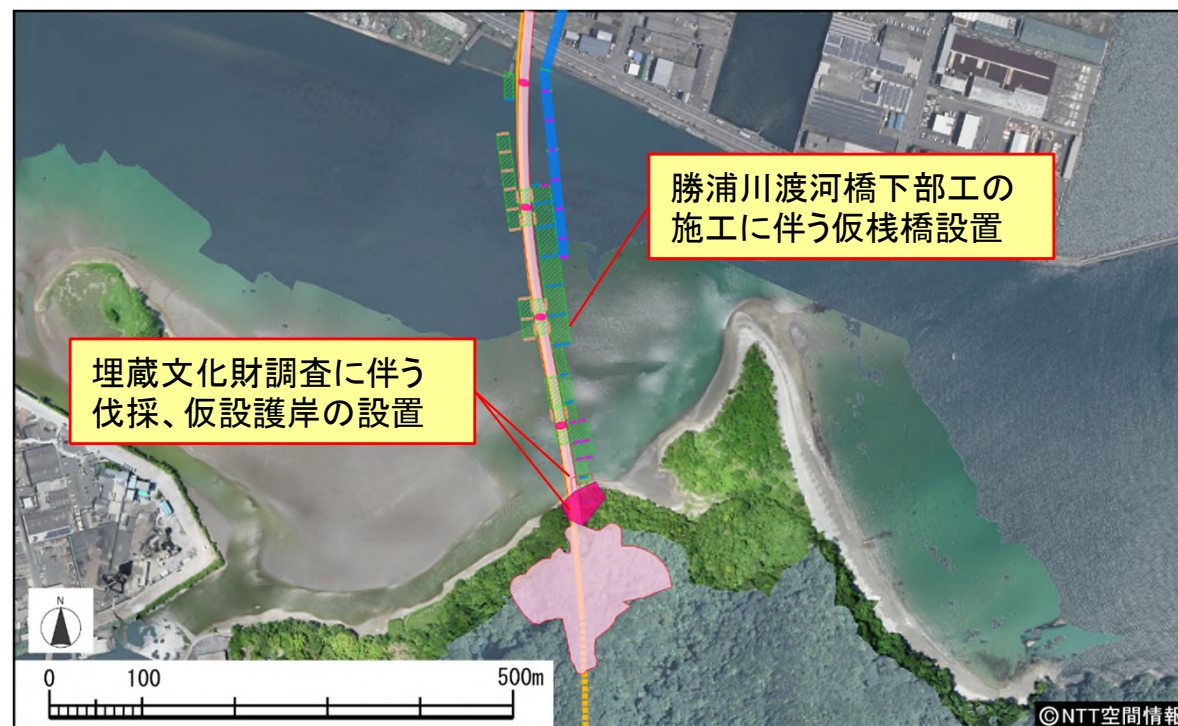
新たな環境影響要因である仮設工の変更や埋蔵文化財調査に伴う影響を踏まえ、調査計画を再検討。

環境要素	影響要因
底生生物	<ul style="list-style-type: none"> <li>▶ 仮栈橋及び仮設護岸の設置による生息地の直接改変</li> </ul>
植物	<ul style="list-style-type: none"> <li>▶ 仮栈橋の設置による生育地の直接改変</li> <li>▶ 埋蔵文化財調査範囲の伐採による生育個体の消失</li> </ul>

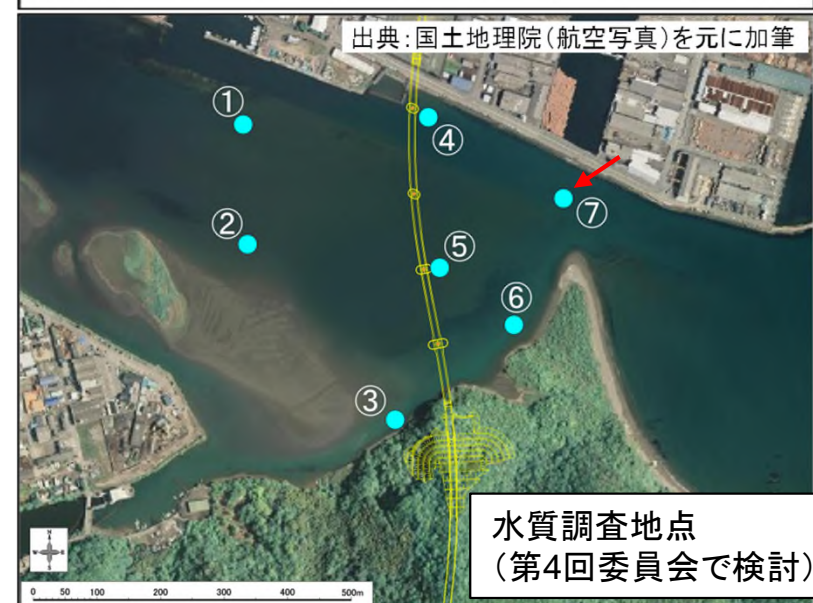
地形調査結果差分図(平成28年10月-令和元年12月の比較)

測量結果考察図 (H28.10-R1.12 差分図による傾向確認)

(結果所見)  
 H28年度との変化を確認するために、差分図を作成した。  
 差分図から、主に次の2点の変化傾向が確認される。  
 ① 河口砂州の先端部より上流側は洗堀、下流側に堆積傾向が確認できる。  
 ② 航路となるみお筋の中央に洗堀、外側に堆積が確認できる。  
 ※図中の数値はおおよその最大最小値を記載した。

航路中央部では洗堀  
 航路外側では堆積

砂州先端部より下流では堆積

赤色部: H28.10と比較してR1.12に地盤高が**上昇**  
 青色部: H28.10と比較してR1.12に地盤高が**低下**

底生生物調査地点G⑮、水質調査地点⑦では洗堀がみられるものの、その他の地点では大きな変化なし。  
 →自然の地形変化による調査地点見直しの必要性は低い。

令和元年12月時点で大きな地形変化はなく、自然の地形変化に伴う調査地点見直しの必要性は低い。

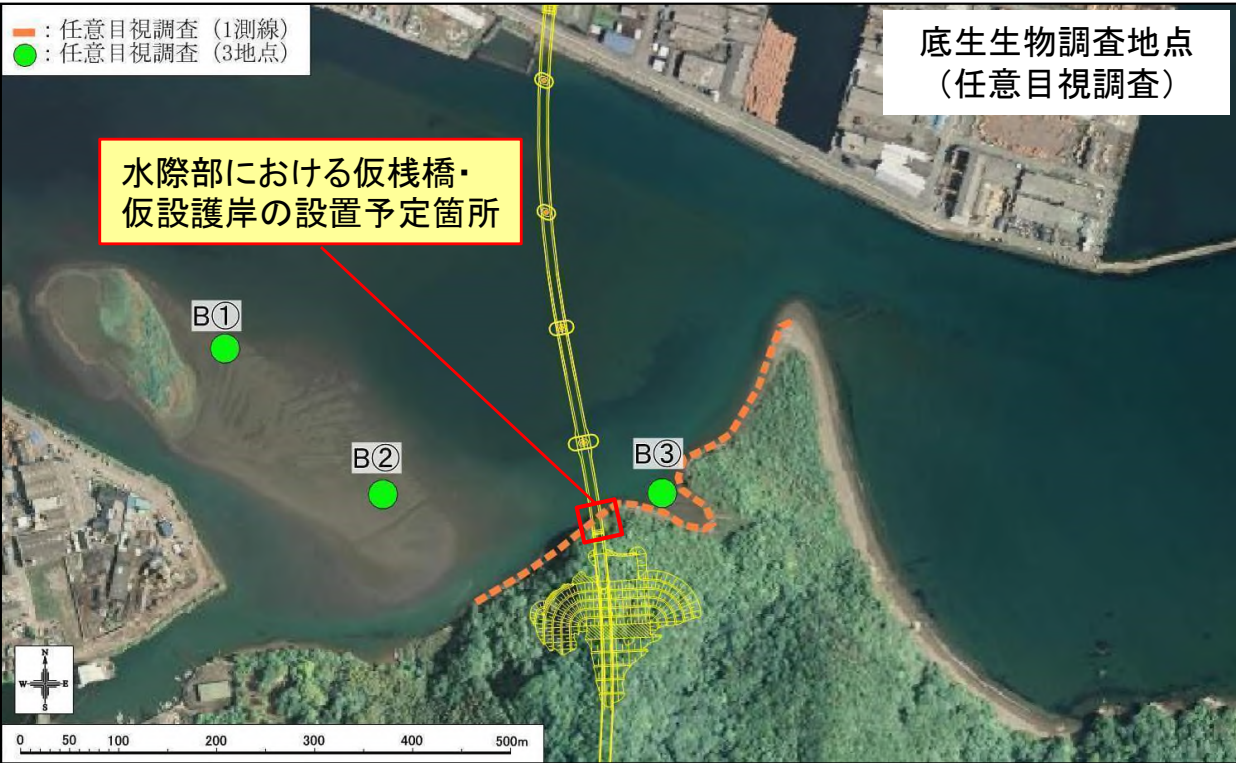
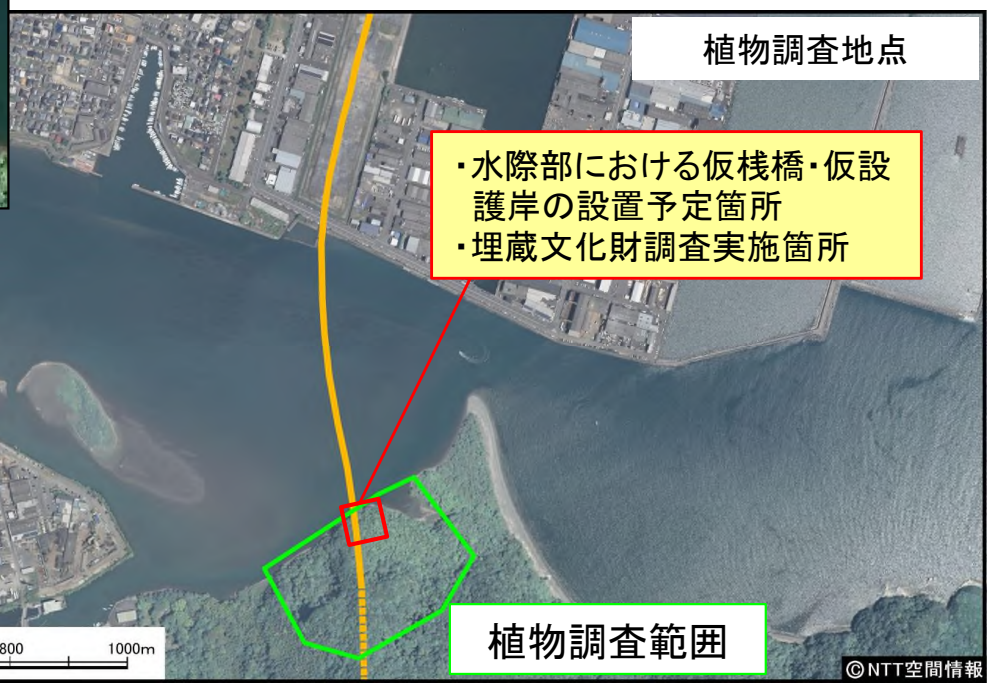
計画ルート右岸の水際部では、仮棧橋の橋脚設置や埋蔵文化財調査に伴い、一部の箇所では変更が生じる。変更による影響が想定される底生生物や植物は、いずれも現状の調査で変更箇所の生物生息状況を把握可能。

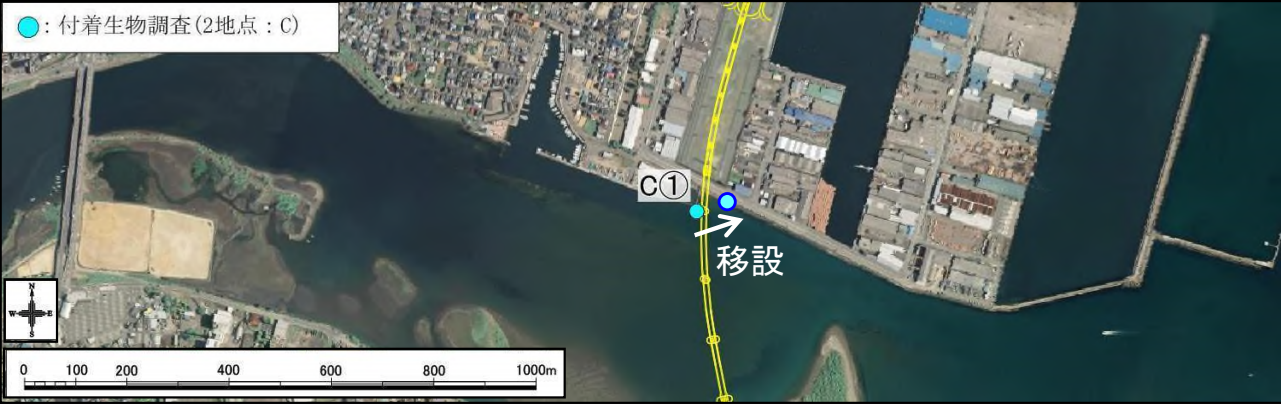
調査項目	変更の生じた調査内容	変更内容
魚 類	<ul style="list-style-type: none"> <li>・遊泳生物調査</li> </ul>	<ul style="list-style-type: none"> <li>・大潮時に実施する計画であったが、令和2年6月の大潮時には、橋脚設置箇所のボーリング作業が予定されており、狭い水域に多数の船舶が往来するのは危険なこと、船舶で調査を行う深場の生物への潮汐の影響は小さいと考えられることから、魚類調査地点D-2(刺網による捕獲)や潮下帯生物調査は大潮時に限定せず、安全に作業可能な時期とする。</li> </ul>
底生生物	<ul style="list-style-type: none"> <li>・潮下帯生物調査</li> </ul>	
	<ul style="list-style-type: none"> <li>・付着生物調査</li> </ul>	<ul style="list-style-type: none"> <li>・計画ルート左岸のC①を調査地点としていたが、勝浦川渡河橋の工事に伴い、既存の調査地点としていた消波ブロックが撤去されることとなったため、近傍の類似環境に調査地点を移設する。</li> </ul>

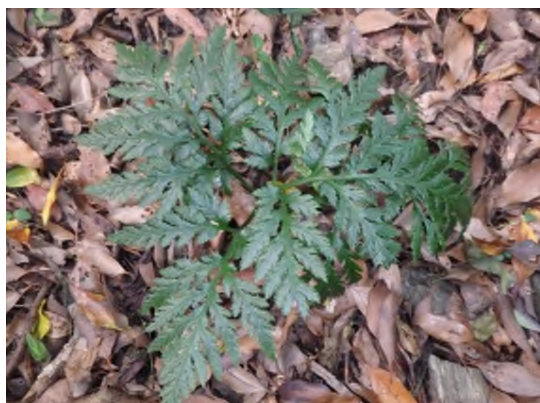
移植箇所1での確認個体(2019年移植)

本調査では、過年度に移植されたモトマチハナワラビを含むハナワラビ属の生育状況を補足的に確認。2019年移植個体の全てで栄養葉の形成を確認。2020年移植個体では、地上部の枯れた個体もみられた。

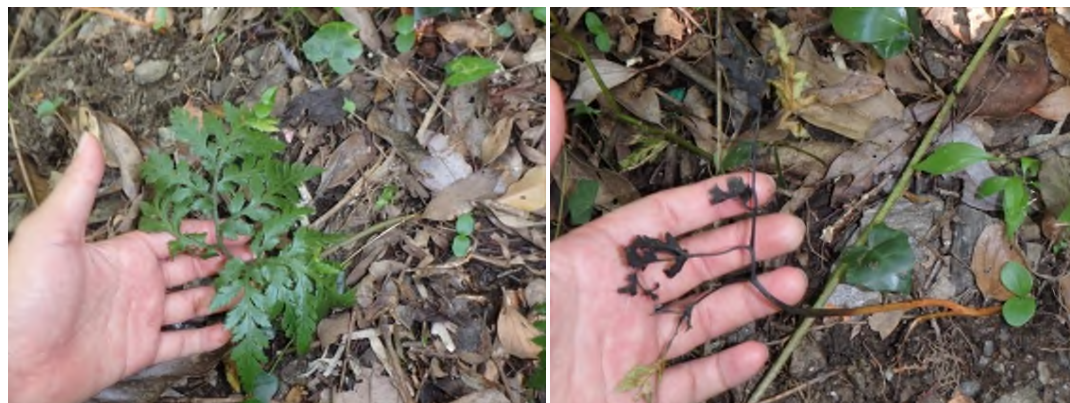
移植箇所20-1での確認個体(2020年移植、左: 栄養葉形成、右: 地上部枯死)
