# 四国横断自動車道 勝浦川渡河橋の整備に関する環境保全検討委員会 (第6回)

## 工事前のモニタリング調査結果

令和4年10月27日

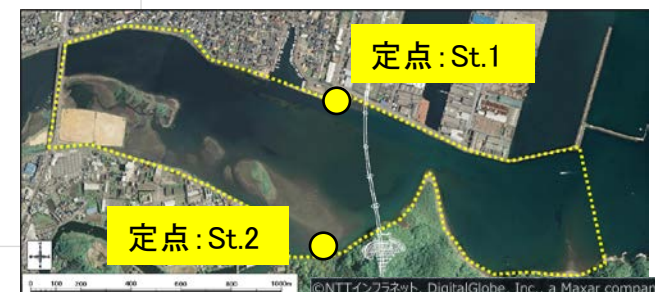
注) 各調査日で5回調査した結果から、各種の最大個体数を合計した個体数を示す。

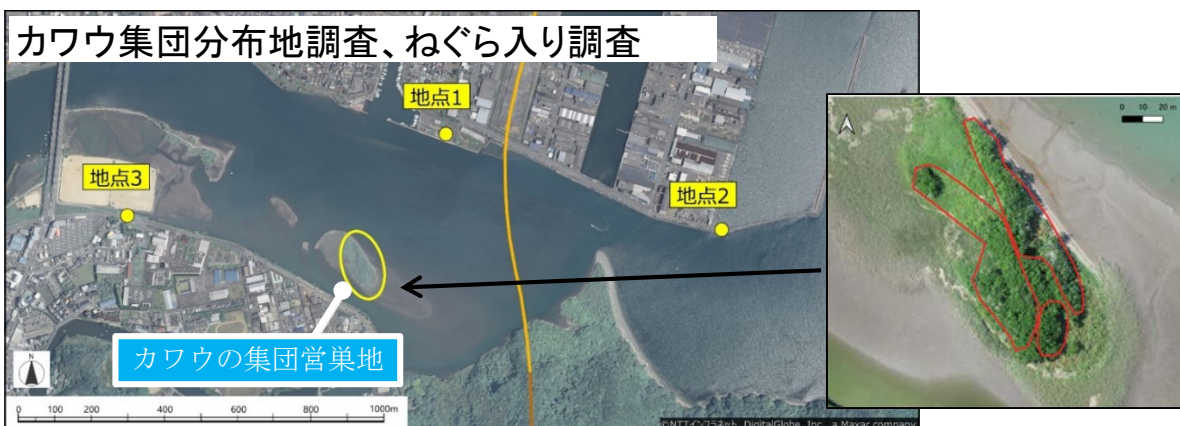
## ■コロニーにおけるカワウの巣確認状況 ■ねぐら入りした個体数

➤ 河口部右岸側の中州に存在する樹林地がカワウの集団繁殖地(コロニー)及び集団ねぐらとして安定的に利用されていることが確認された。橋梁予定地からは十分な離隔があり、工事による影響はほとんどないと考えられるものの、工事前調査を踏襲し、監視を継続する。
