# 四国横断自動車道 勝浦川渡河橋の整備に関する環境保全検討委員会 (第7回)

## 工事中のモニタリング調査結果

令和6年12月2日

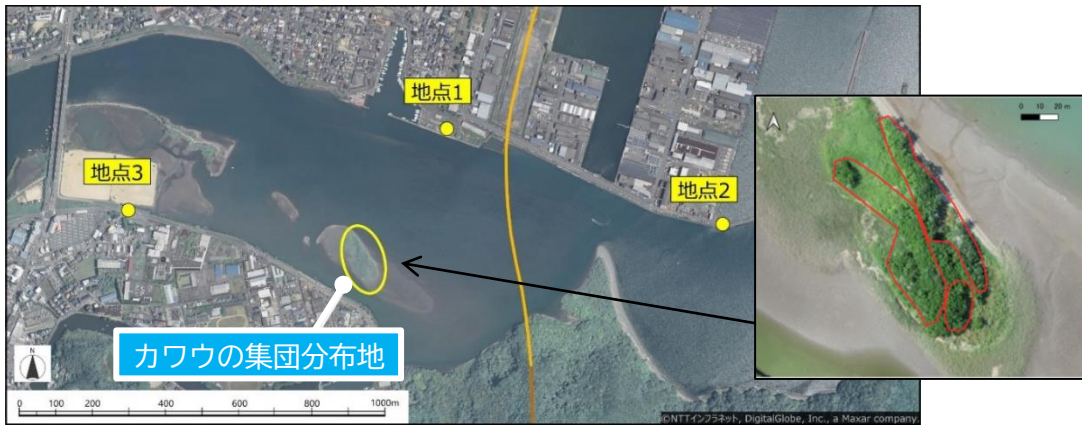
■調査箇所

- 【調査目的】
- 仮設栈橋、下部工等施工によるカワウ集団分布地(繁殖地及びねぐら)の利用状況の変化の把握
- 【調査結果】
- 工事影響が生じた場合、カワウの集団分布地を利用する個体数の減少や集団分布地の移動といったことが想定されるが、工事中調査において個体数の減少や集団分布地の移動は確認されず、集団分布地が安定的に利用されていることを確認した。
- 【今後の調査方針(カワウ調査)】
- 橋梁工事箇所からは十分な離隔があり、工事による影響はほとんどないと考えられるものの、工事前調査を踏襲し、監視を継続(集団分布調査…年2回:4月、5月 ねぐら入り調査…年4回:4月、5月、9月、1月)する。

| 調査方法 | 【カワウ集団分布地調査】<br>双眼鏡や望遠鏡を用いて、カワウの集団分布地の位置と状況(個体数、年齢、巣の数、利用樹種)等を記録する。 |
| | 【ねぐら入り調査】<br>勝浦川渡河橋上流右岸のカワウ集団分布地に生息する個体数、利用状況を記録する。その後、周辺3地点からねぐら入りのカワウの飛翔経路を記録する。 |

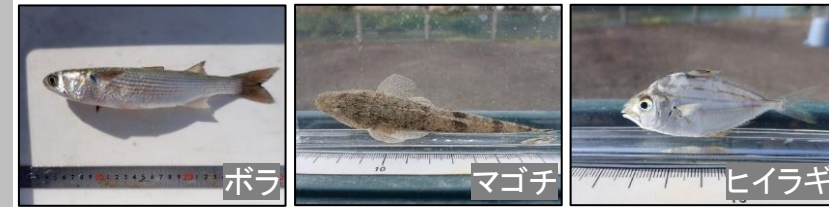
## ■調査箇所

- 工事影響が生じた場合、魚類の生息状況が変化する可能性がある。
  - ・工事前から継続的に確認されている種は、最新の調査(令和6年6月)でも全て確認されている。
- 魚類の生息環境・生息状況に大きな変化は生じていないと考えられる。

○現状、工事による魚類への影響は小さいと考えられるが、今後も監視を継続(年2回:6月、9～10月)する。

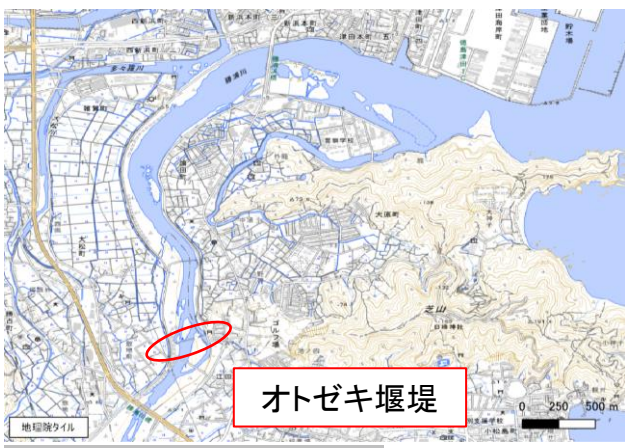
■調査地点・方法

陸上からの魚道の目視観察

- 【調査目的】
- 工事中のアユ遡上状況の把握
- 【調査結果】
- 令和6年は、過去3か年(令和2年、3年、5年)と比較して遡上個体数が少なかった。
- 徳島県による県内主要河川の関係漁連・漁協への聞き取り調査結果。
- ・勝浦川及び近隣の吉野川における令和6年のアユ遡上量は、例年より少ないとの結果であり、本調査と同様の傾向
- 【今後の調査方針(アユ遡上調査)】
- アユ遡上量は自然の変動も大きいいため、今後も監視を継続(1月～5月)し、長期的にデータを蓄積したうえで状況を評価する。

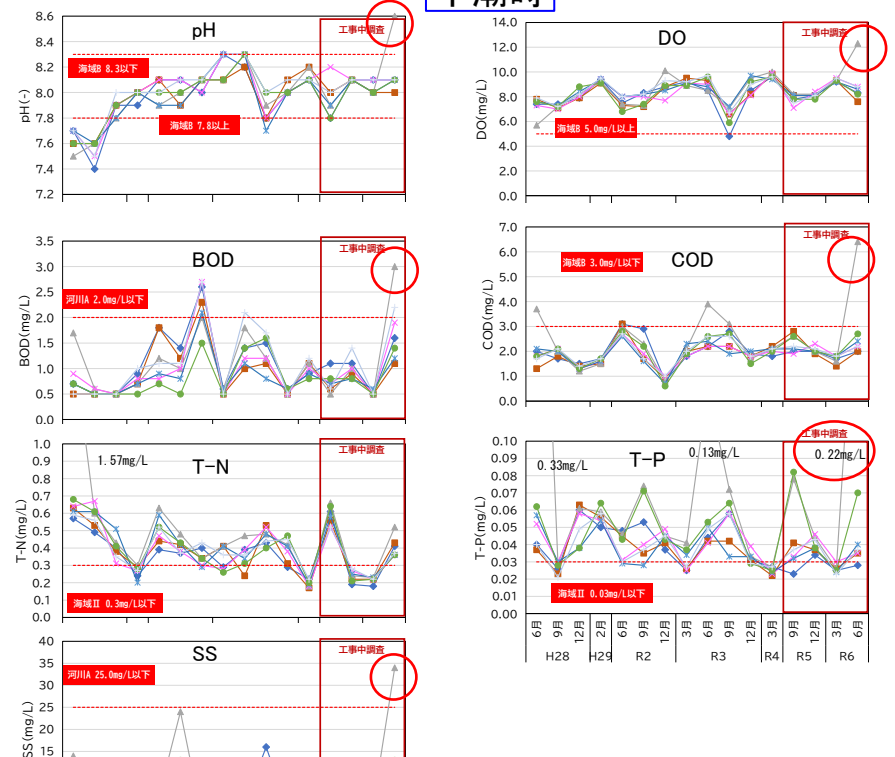
- 工事の実施により、濁水の発生(SSの上昇)等の水質変化が生じる可能性がある。
- ・最新の調査(令和6年6月)では、工事前と比較して、地点③で干潮時のpH、BOD、COD、T-P、SSの値が高かった。
- ・右岸側の地点③は底質の泥分が多い打樋川滞筋に位置している。
- その他の項目においては、工事前の調査結果と比較して大きな差異はみられなかった。

- 現状では、工事箇所付近で異常な水質は確認されていないが、今後も監視を継続(年4回:3月、6月、9月、12月)する。
