# 四国横断自動車道 勝浦川渡河橋の整備に関する環境保全検討委員会 (第8回)

## 工事中のモニタリング調査結果および今後の調査計画について

令和7年12月1日

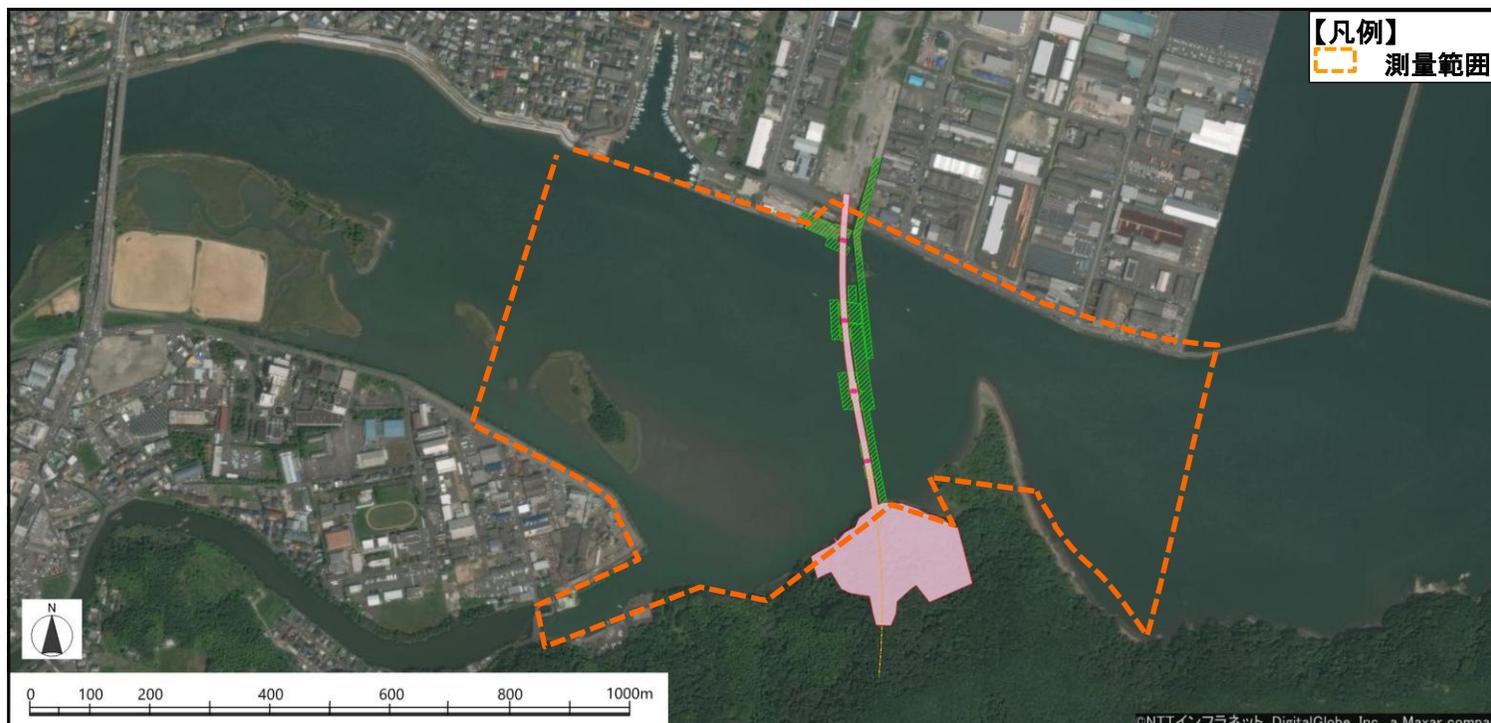
## ■ 調査地点

調査目的	橋脚の存在による流況変化に伴う地形・底質の変化の把握
調査方法	深浅測量(河川浅水域) 地形測量(河口砂州及び干潟の陸域)
調査地点	上下流にそれぞれ約500m(下図参照)
調査時期	年2回(6月、9~10月)

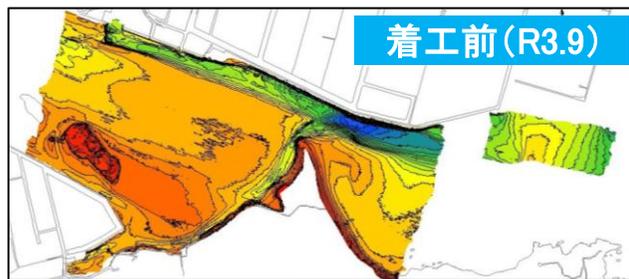
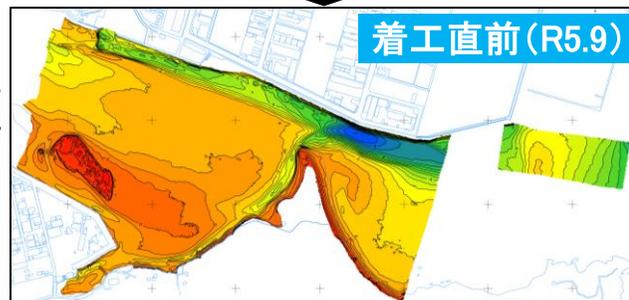
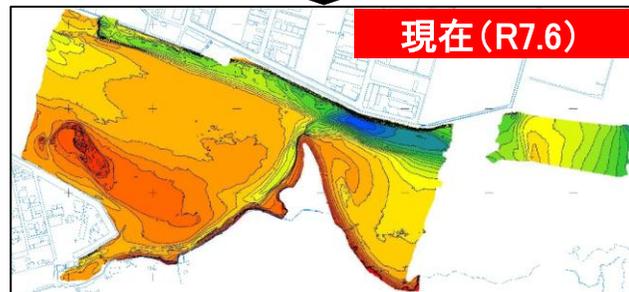
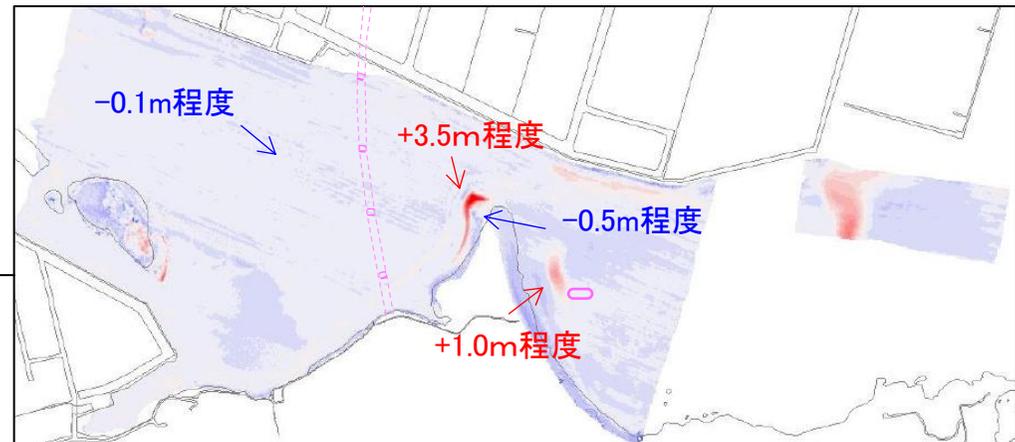
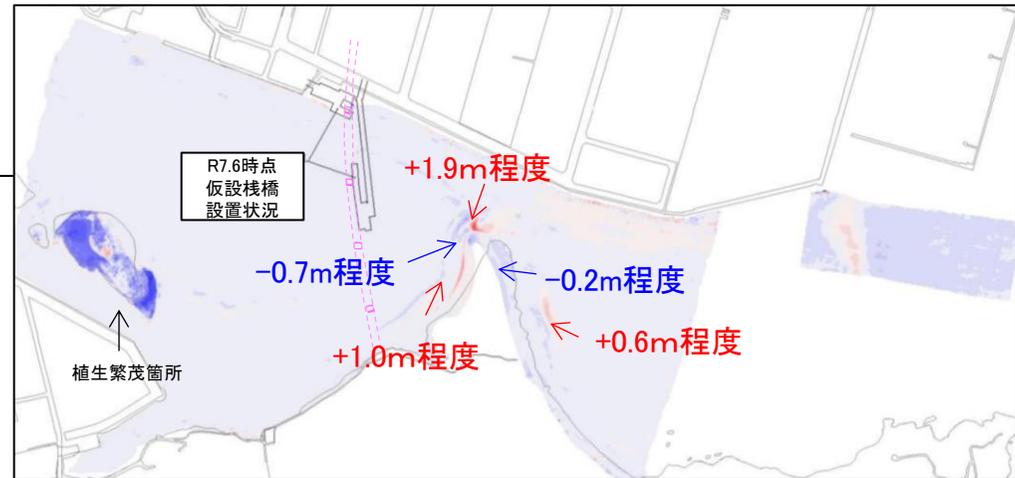
■地形差分図

▶ 着工以降(R5.9⇒R7.6)、河口砂州先端部付近で1.9m程度の堆積を確認しているが、着工前(R3.9⇒R5.9)においても同様の堆積傾向がみられることから、河床変動に対する工事影響は軽微と考えられる。

現状では、工事影響と思われる地形変化は確認されていないが、今後の施工進捗に伴い、変化が生じる可能性があるため、**監視を継続**する。

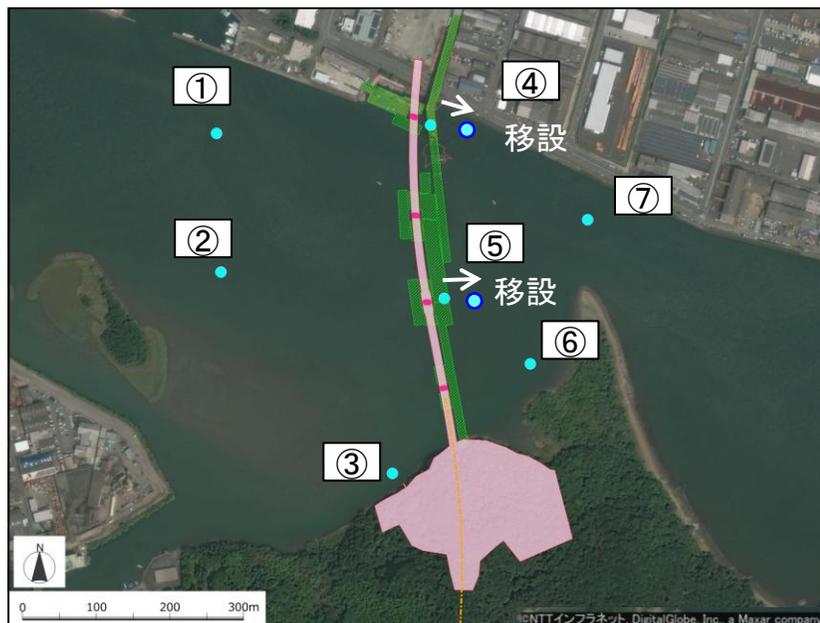
## ■調査地点

調査目的	工事による周辺水域における水質汚濁の把握
調査方法	生活環境項目(河川・海域の計13項目)について、状況を計測・分析。 また、計器を用いて塩分濃度・水温・濁度・クロロフィルaについても計測。
調査地点	7地点 ※採水層は1層(表層)
調査時期	年4回(3月/6月/9月/12月) ※原則として、大潮の満潮時及び干潮時。晴天が連続した後など安定した時期に統一して実施する。

- ・河口部は必ずしも順流とは限らないため、地点④、⑤の移設にあたっては、調査時の流向を確認したうえで、流れの下流側となるよう行った。

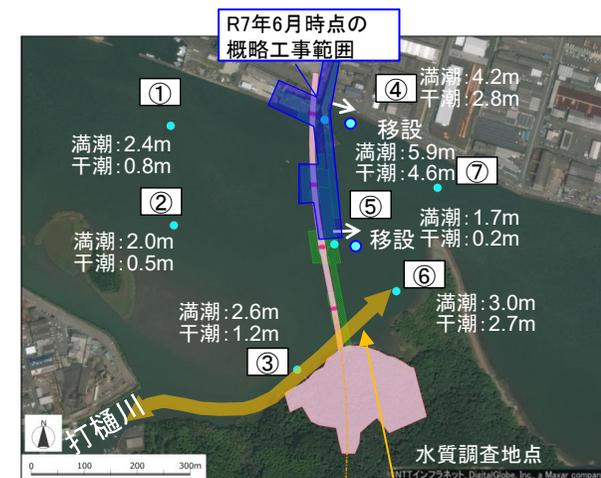
SS	満潮							干潮									
	地点①	地点②	地点③	地点④	地点⑤	地点⑥	地点⑦	地点①	地点②	地点③	地点④	地点⑤	地点⑥	地点⑦			
工事前	H28年	6月	2	2	3	3	2	2	2	1	1	14	3	6	5	1	
		9月	2	3	2	2	2	3	2	2	2	3	3	2	3	2	
		12月	1	3	<1	1	2	<1	2	1	1	2	<1	<1	<1	<1	
	H29年	2月	<1	1	3	<1	1	1	<1	2	2	2	2	1	4	1	
		R2年	6月	1	2	2	1	1	1	1	2	8	5	1	1	4	2
			9月	5	6	6	4	5	5	5	3	3	24	3	1	13	3
	R3年	12月	2	1	1	<1	1	1	<1	<1	<1	<1	1	2	<1	<1	
		3月	1	2	3	<1	2	2	1	1	1	3	1	1	3	1	
		6月	1	1	3	2	2	2	1	3	2	11	3	6	6	4	
	R4年	9月	3	4	6	2	5	5	4	16	3	7	2	1	5	2	
		12月	2	2	2	2	2	1	2	2	2	2	2	4	2	2	
		3月	2	1	2	2	1	1	2	1	1	2	2	1	1	1	
工事中	R5年	9月	2	4	4	3	3	4	3	2	5	7	3	3	7	4	
		12月	3	3	3	2	3	4	3	2	3	5	2	3	4	2	
	R6年	3月	3	4	3	4	3	4	3	2	3	3	2	6	2	3	
		6月	2	3	2	2	2	2	2	3	6	34	3	7	13	4	
		9月	2	2	1	2	3	1	3	3	9	8	4	8	9	3	
	R7年	12月	2	4	2	1	1	2	2	2	3	2	2	1	2	2	
		3月	3	4	2	2	2	3	2	4	3	5	3	3	2	3	
		6月	4	4	4	3	6	4	4	4	8	9	8	8	12	5

工事中調査  
(水上部の工事は令和6年3月以降)

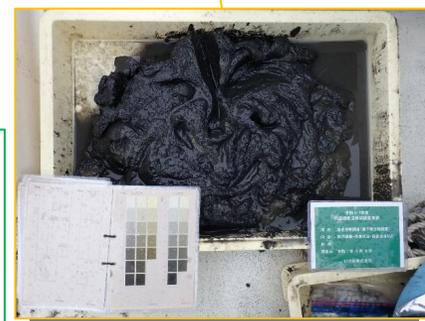
打樋川滯筋の底質の外観  
(水質調査地点⑥に近い底質調査地点U①)

底質の泥分が多い打樋川滯筋に位置する地点③及び⑥では、工事前後に関わらず、多くの項目で値が高くなる場合がある。

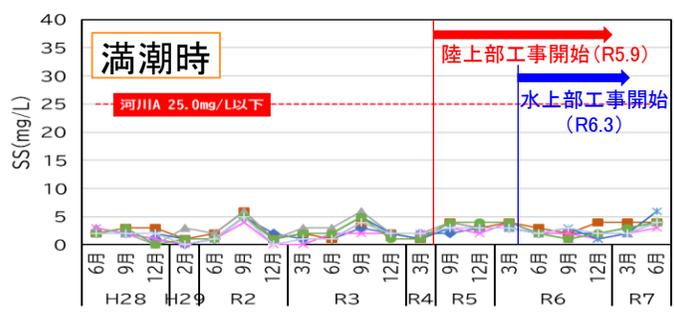
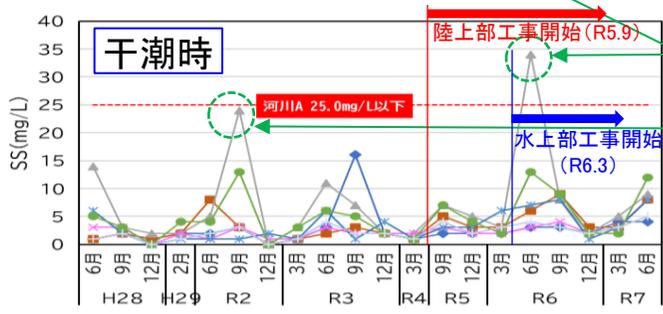
- ▶ 橋脚施工により、濁水の発生(SSの上昇)等が懸念されるが、最新の調査結果(R7.6)においては、満潮時・干潮時ともに環境基準値内となっている。
- ▶ 底質の泥分が多い打樋川滯筋に位置する地点③及び地点⑥では、工事前から高い値となりやすい傾向がある。

現状では、**工事影響と思われる水質汚濁は確認されていないが、**  
今後の施工進捗に伴い、変化が生じる可能性があるため、**監視を継続**する。

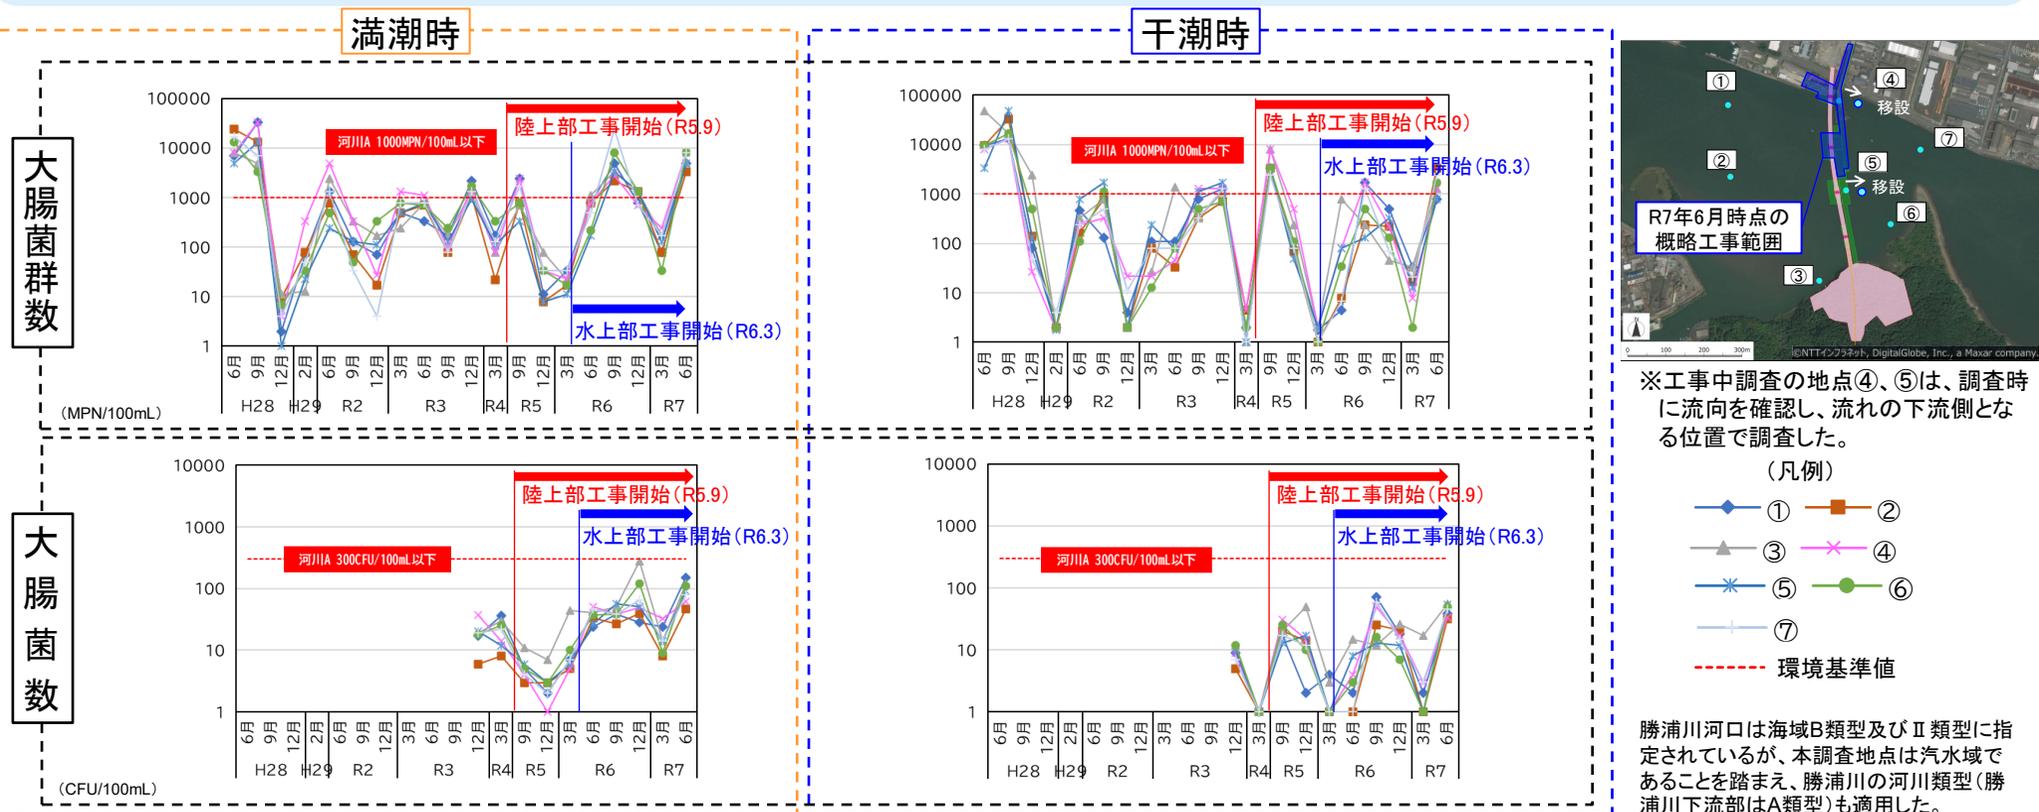
- ▶ 当初、調査項目を「大腸菌群数」としていたが、令和4年4月から環境基準の項目が「大腸菌数」に変更されたことを受け、令和3年12月からは、「大腸菌群数」に加え、「大腸菌数」の調査を実施していた。
- ▶ 「大腸菌群数」の値は、調査回によって増減が大きく、工事前の期間でも環境基準値を超過する場合がみられた。また、工事開始後もこの傾向は同じであった。
- ▶ 「大腸菌群数」、「大腸菌数」については、調査回によって数値が大きく増減するものの、同様の増減傾向を示すことを確認した。
- ▶ 令和3年12月から令和7年6月の期間において同様の増減傾向を確認できたことから、今後の調査においては、現行の環境基準である「大腸菌数」のみで評価可能と考えられる。

**【審議】** 今後は、**改正前の環境基準である大腸菌群数の調査は終了し、**  
**現行の環境基準である大腸菌数の調査を継続**することで問題ないか。

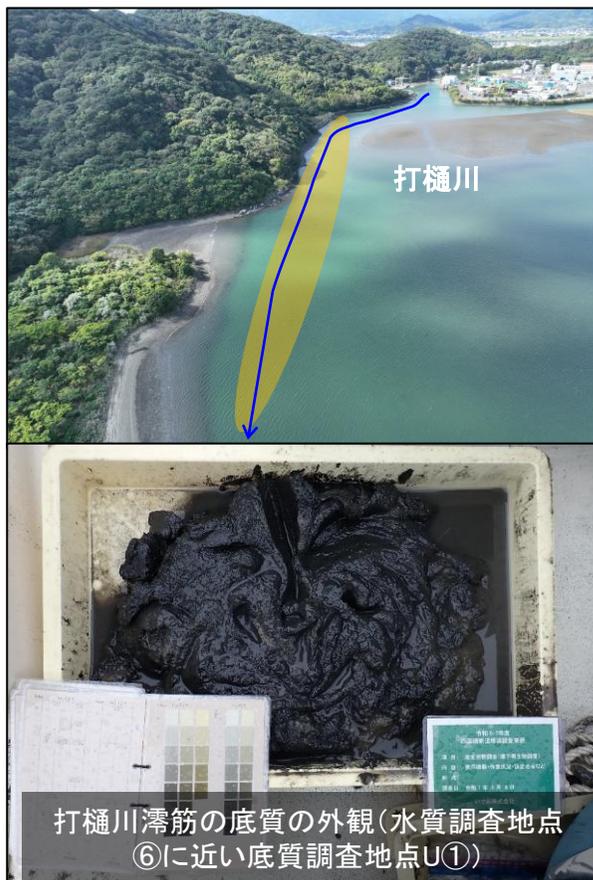
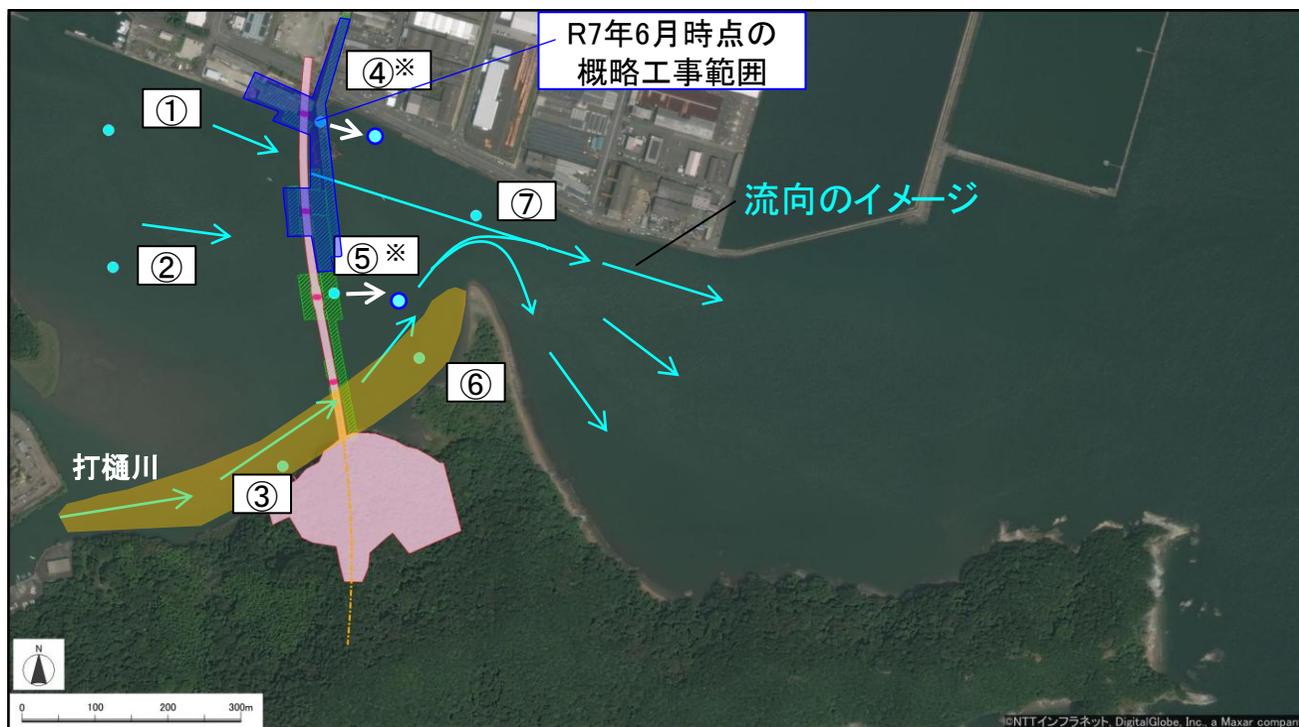
- ▶ 令和7年6月時点で、仮設栈橋は河川中央付近にまで到達している。
- ▶ 今後、仮設栈橋が右岸側へ延伸し、底質の含泥率が高い打樋川滞筋で工事が開始される。
- ▶ 現時点で工事の影響はみられていないものの、底質の泥分が多い打樋川滞筋に位置する地点③及び地点⑥では、工事前後に関わらず、値が高くなる傾向がみられており、今後、濁り等の水質変化が生じやすくなる可能性がある。

※④、⑤では調査時に流向を確認し、流れの下流側となる位置で調査する。

**【審議】従来の調査地点(河川域)に加え、海域側でも調査地点が必要か否か**

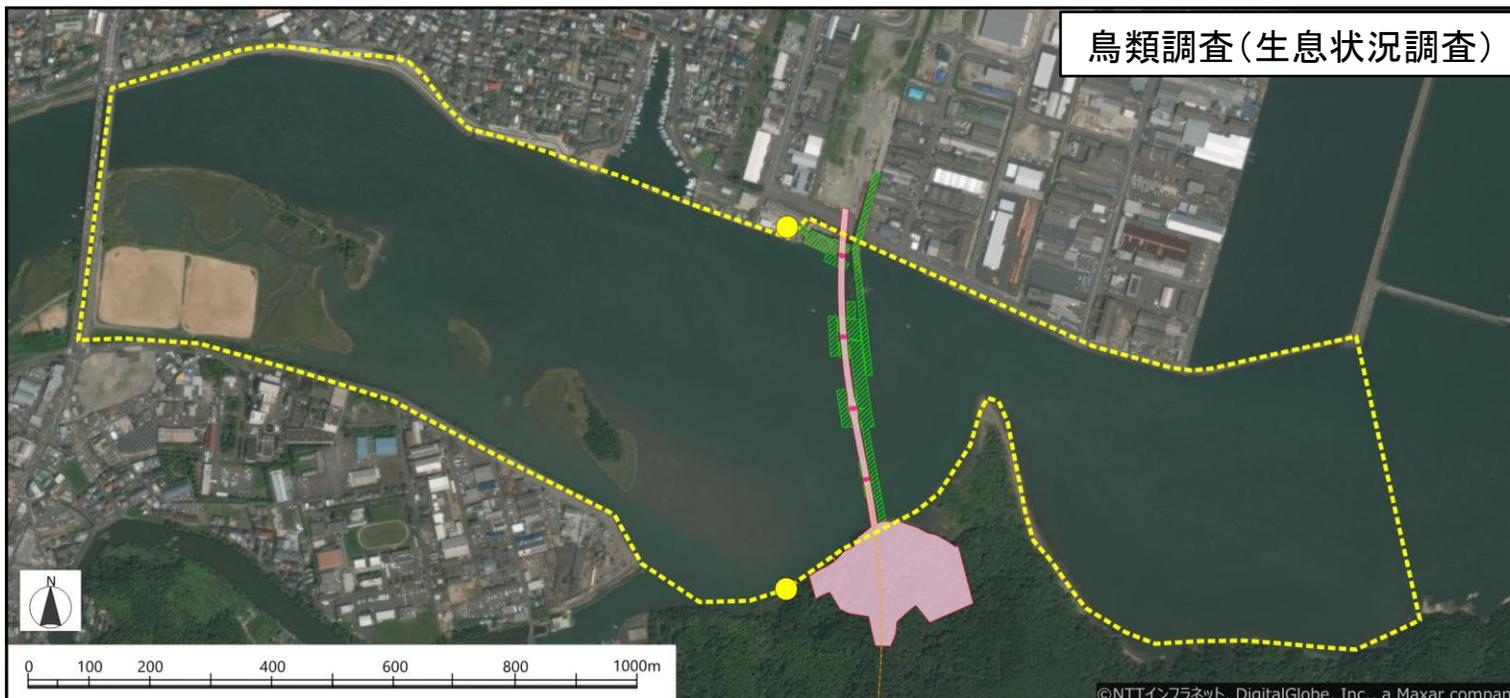
## ■調査地点

調査目的	渡河橋および仮設棧橋の存在による生息状況の変化の把握。
調査方法	双眼鏡や望遠鏡を用いて、鳥類の種名、個体数、行動内容、移動方向、ねぐらの有無、干潟の出現状況を観察・記録。
調査地点	勝浦川河口周辺
調査時期	年4回(4月・5月:春の渡り時期、9月:秋の渡り時期、1月:越冬時期) ※満潮前2時間、満潮後2時間の4時間及び飛翔状況調査の実施期間中において1時間単位で計4~5回実施

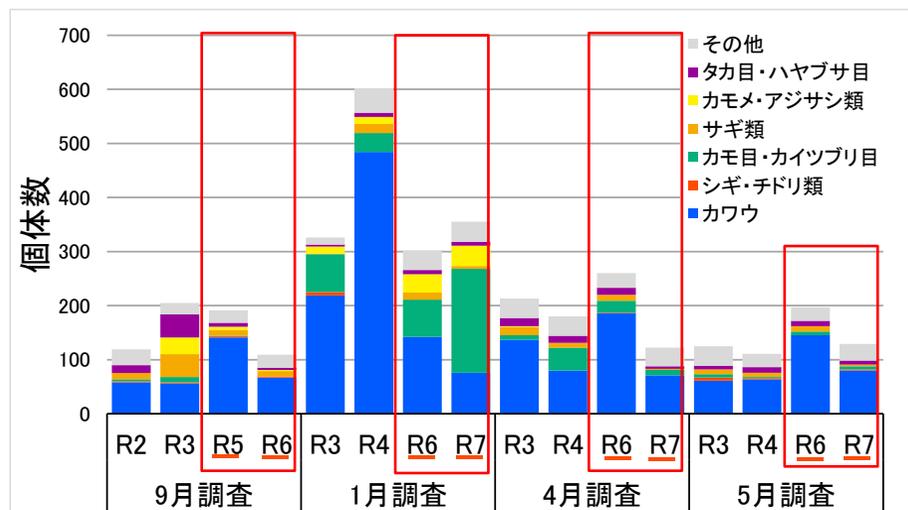
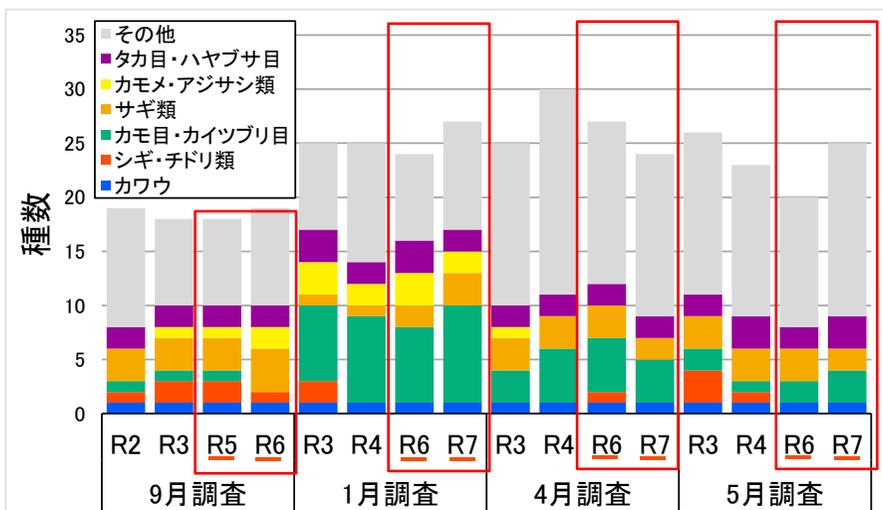
## ■ 定点調査における確認個体数(左)と確認種数(右)

- ▶ 工事影響が生じた場合、水面や干潟環境を利用する水鳥の種数や個体数が減少することが想定されるが、工事中調査(R5:陸域工事のみ、R6~R7:河川域工事含む)において個体数や確認種数の減少、種構成の変化等の大きな変化はみられない。
- ▶ 干潟を利用するシギ・チドリ類は、調査回ごとに1~5種を確認。いずれの調査回でも個体数は少なかった。

注1) 個体数については、各調査日で5回調査した結果から、各種の最大個体数を合計した数を示す。  
 注2) 赤枠内は工事中調査を示す。

現状では、工事影響と思われる生息状況の変化は確認されていないが、今後の施工進捗に伴い、変化が生じる可能性があるため、**監視を継続**する。

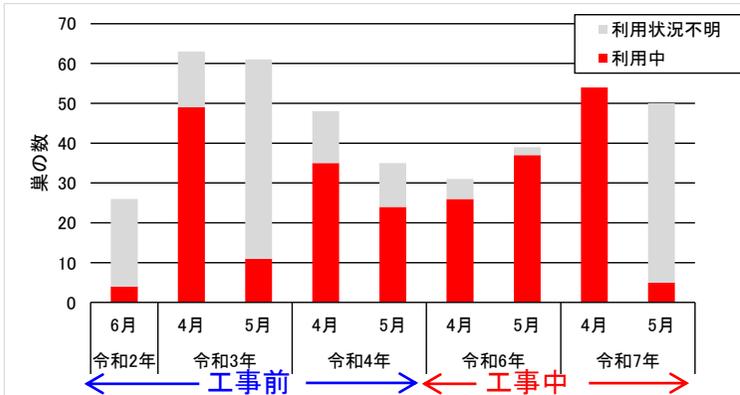
## ■集団分布地におけるカワウの巣の数

- ▶ 工事影響が生じた場合、カワウの集団分布地を利用する個体数の減少や集団分布地の移動が想定されるが、工事中調査において個体数の減少や集団分布地の移動は確認されず、集団分布地が安定的に利用されていることを確認した。
- ▶ 橋梁工事箇所からは十分な離隔があり、工事による影響はほとんどないと考えられる。

工事中も工事前調査と同程度の営巣を確認

現状では、工事影響と思われる集団分布地の利用の変化は確認されていないが、今後の施工進捗に伴い、変化が生じる可能性があるため、**監視を継続**する。

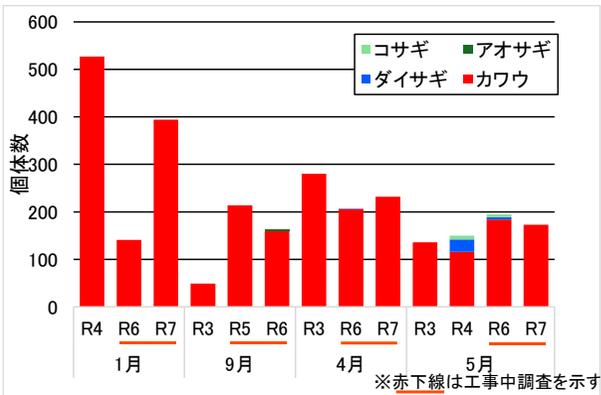
## ■ねぐら入りした個体数

季節変動はあるが、工事中もねぐらとして継続利用

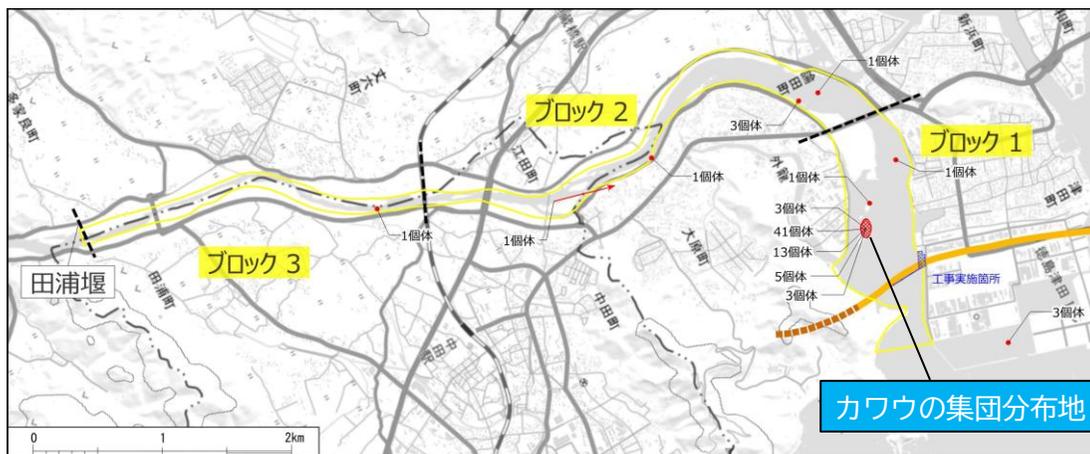
## ■カワウの分布状況(令和7年5月調査)

工事中2年目の令和7年5月時点でも、勝浦川河口部の集団分布地を中心としたカワウの分布に変化はない

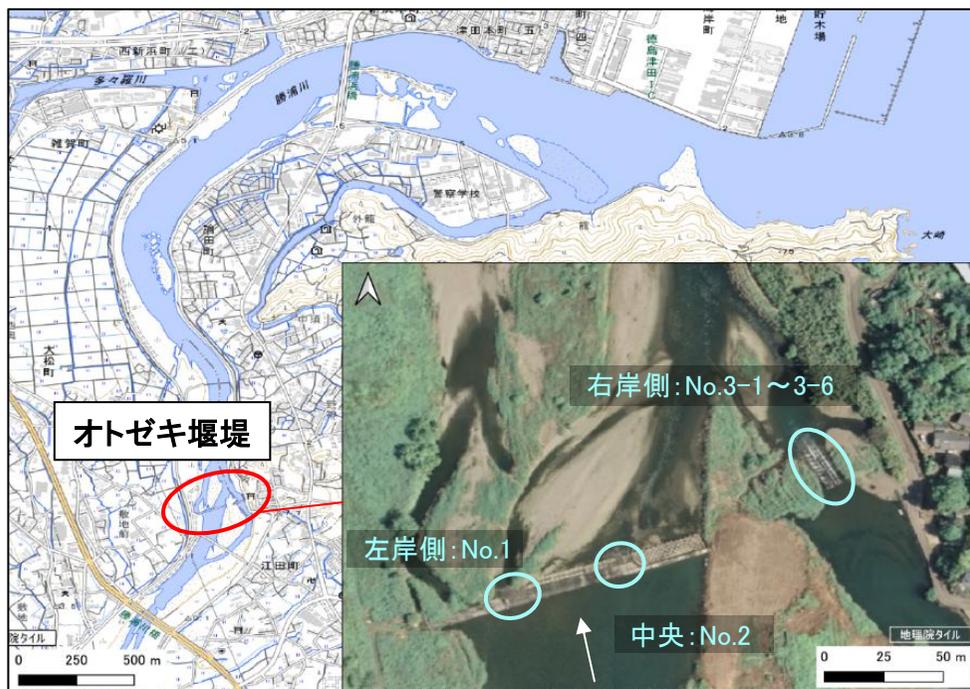
## ■調査地点

調査目的	工事中のアユ遡上状況の把握
調査方法	<ul style="list-style-type: none"> <li>・日出から日没までの間に、所定の場所に調査員を配置し、目視にて遡上個体数を観測。</li> <li>・1時間ごとに10分間の観測を行い、遡上アユの概ねの体長も記録。</li> <li>・調査時に水温と水位の計測。</li> </ul>
調査地点	小松島市江田町地先オトゼキ堰堤の8地点(下図参照) 左岸側(No.1) 中央部(No.2) 右岸側(No.3-1~3-6)
調査時期	1月中旬~5月下旬(アユが海域・汽水域から河川淡水域に遡上する可能性のある時期) ※調査頻度は、概ね5日毎程度に1回とする。

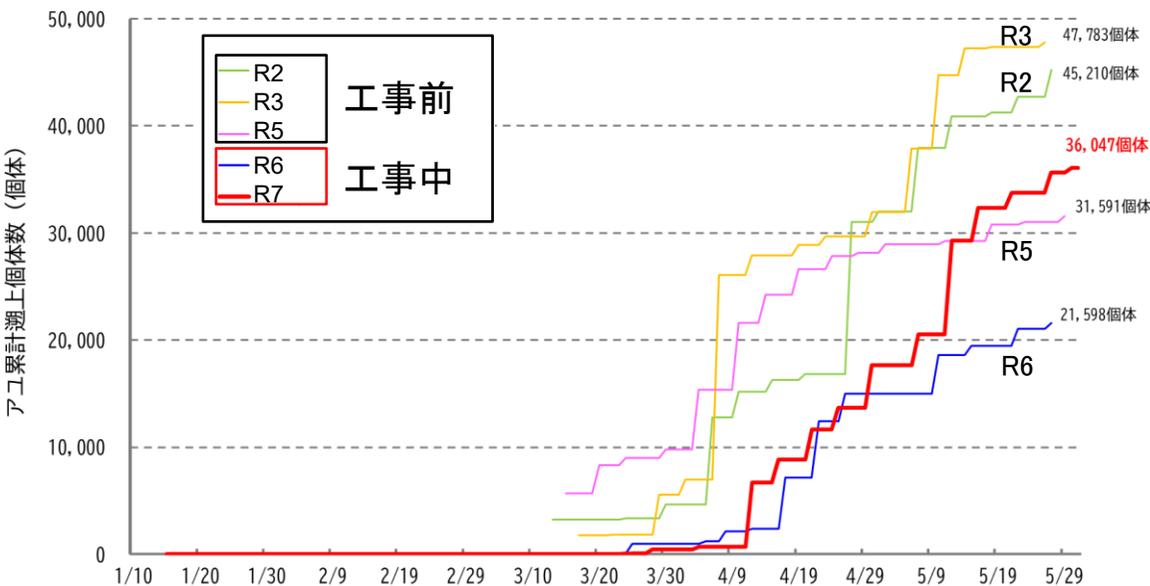
## ■アユ遡上調査結果(令和2～7年)

- ▶ 令和6～7年は、令和2～3年と比較して、調査で確認したアユの遡上個体数が増加し始める時期が遅かった。
- ▶ 徳島県による県内主要河川の漁協への聞き取り調査では、令和7年のアユ遡上量は勝浦川や近隣の那賀川で平年と比較して少ないとの結果であったが、本調査で5月下旬までに確認したアユの遡上個体数は工事開始前の令和5年を上回った。

現状では、工事影響と思われる遡上状況の変化は確認されていないが、今後も**監視を継続**し、データを蓄積したうえで評価を行う。

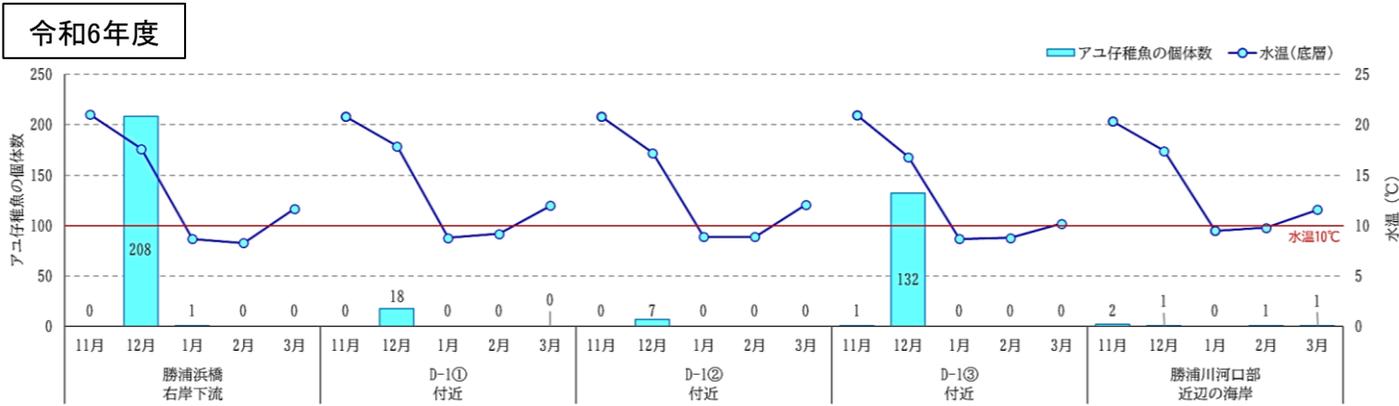
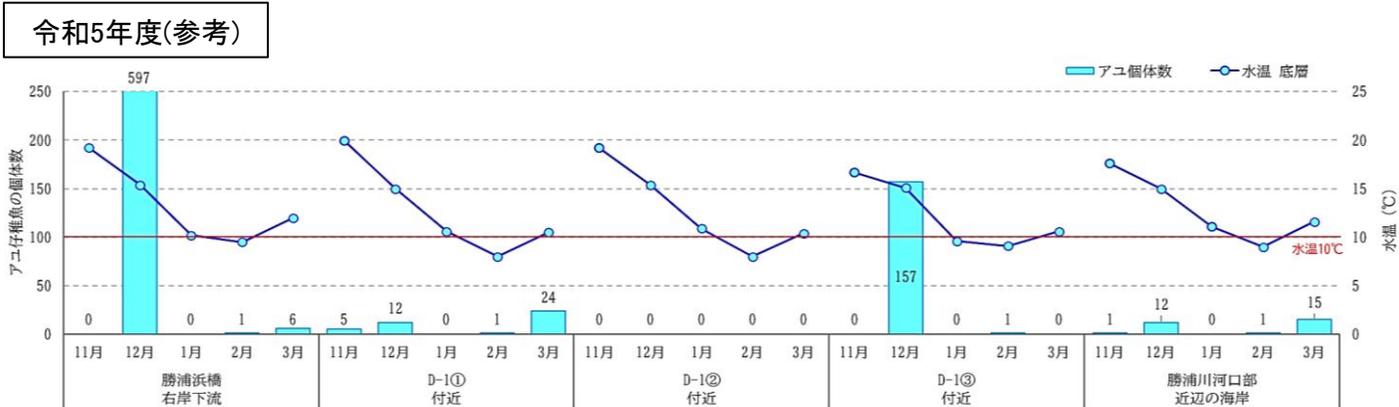
## ■ 仔稚魚の個体数と水温の変化

- ▶ 調査時期別には、令和5年度と同様に12月の個体数が最も多かった。11月及び1月～3月にはほとんど確認されなかった。
- ▶ 既往研究※では、水温10℃を下回ると、沖側の浅海域へ生息場を移す可能性が指摘されており、水温10℃以下となった1月以降は、水温の低い河口部から水温の高い沖合の海域等へと移動した可能性がある。
- ▶ 調査地点別には、令和5年度と同様に勝浦浜橋右岸下流やD-1③の個体数が多く、渡河橋から離れた浅場も利用していた。

現状では、工事影響と思われる分布状況・成育状況の変化は確認されていないが、今後も監視を継続し、データを蓄積したうえで評価を行う

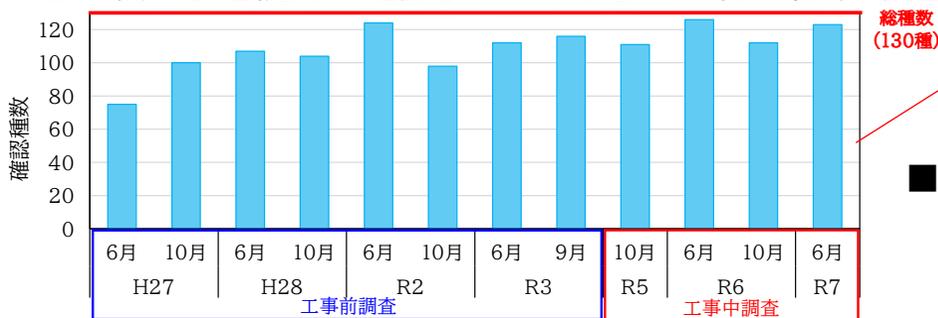
## ■ 過年度から継続的に確認されている底生生物の種数(調査全体)

・過年度から継続的に確認されている底生生物の種数は、直近の工事中調査において、減少傾向はみられない。

**底生生物相に大きな変化はなく、底生生物が生息する環境は工事箇所以外にも広く存在し、工事影響は小さいと考えられるが、今後の施工進捗に伴い、変化が生じる可能性があるため、監視を継続する。**

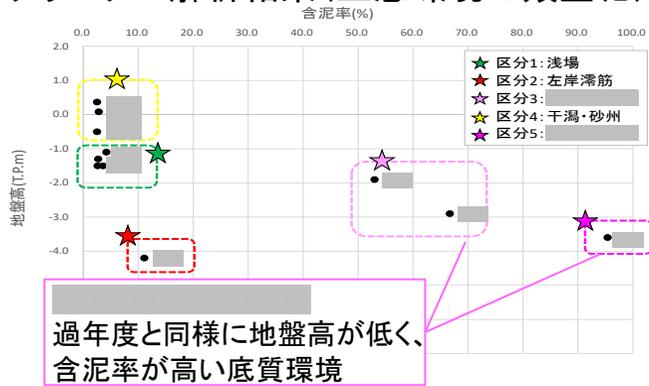
## ■ クラスター解析結果(生息環境の類型化)

※ 今後施工予定のP3橋脚下流側の地点(G13、G15)について

- ・G13: 工事中も優占種(ホトギスガイ等)や生息環境には変化なし。
- ・G15: ホトギスガイは工事前は頻繁に優占種となったが、工事中は優占種ではなくなった。しかし、工事箇所により近いG13では現在も優占種となっており、自然の変動による変化と考えられる。

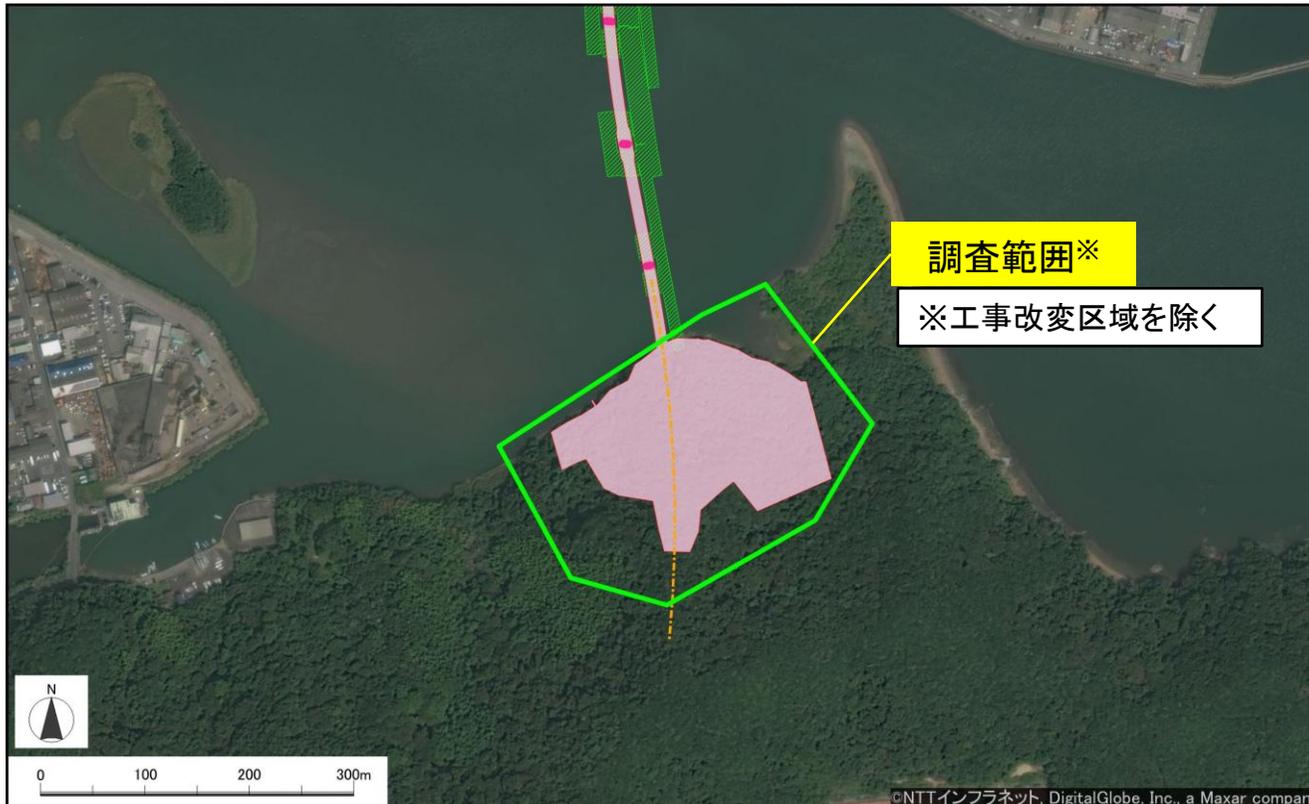
## ■調査地点

調査目的	事業地周辺において過年度確認されている植物の重要種の生育状況を把握する。
調査方法	任意観察法 (調査範囲内を任意に踏査し、重要種の生育状況(種名、個体数、確認位置)を直接観察により記録)
調査地点	工事改変区域を除く、勝浦川渡河橋右岸側
調査時期	年2回(4~5月、10~11月) ※勝浦川右岸での工事が含まれる施工段階より実施
