四国横断自動車道 斜面对策技術検討委員会(第1回)

令和5年3月1日(水)

国土交通省 四国地方整備局
徳島河川国道事務所

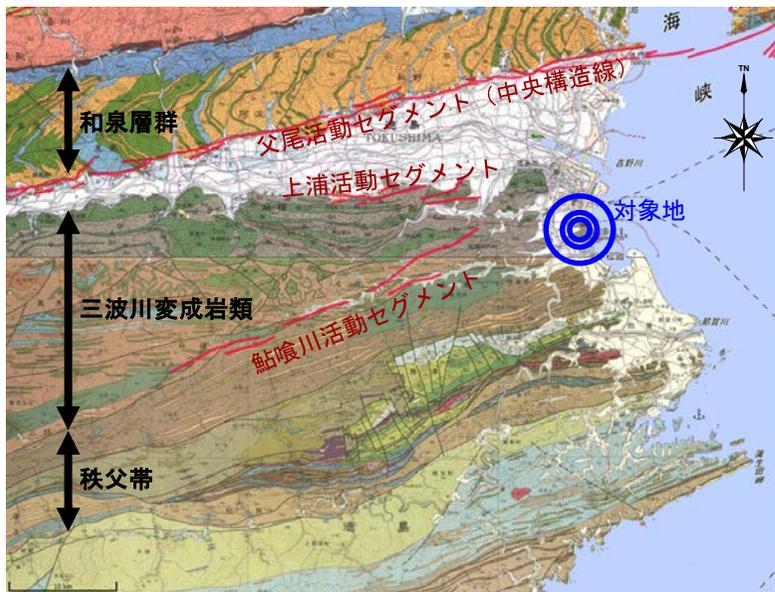
【調査対象地区付近の地質】

山地を構成する地質は三波川変成岩類である。三波川変成岩類は低温高压型の変成作用を受けた結晶片岩からなり、片理面という面構造が発達する。片理面は剥離性があり、傾斜向きに滑動する性質があり、流れ盤ではすべりやすくなる。今回の対象範囲の片理面は東西走向で北傾斜となっているため、北向き斜面は流れ盤斜面となっている。

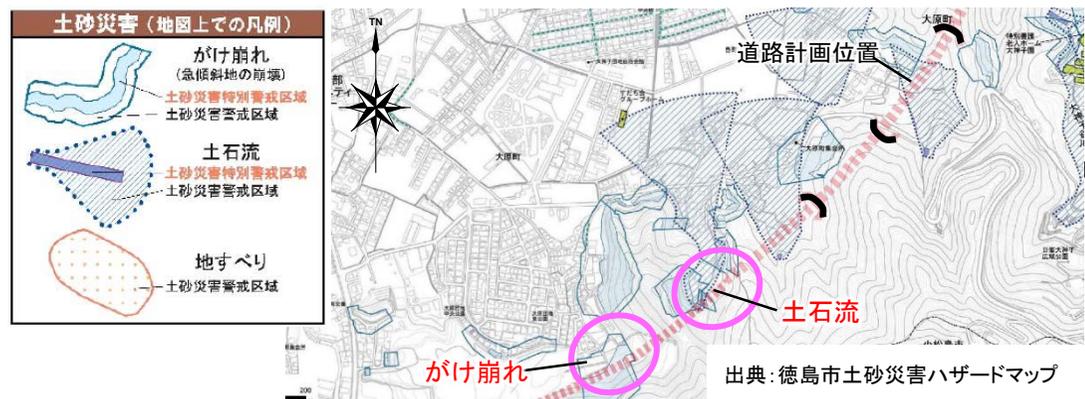
【土砂災害ハザードマップと道路計画】

1. 調査対象地区は標高100～200mの東西に延びた山地斜面であり、三波川変成岩類の泥質片岩が分布し、片理面(はがれやすい面構造)が発達する地形を有する。
2. H28年度に調査対象地区一帯が土砂災害警戒区域等に指定されており、がけ崩れや土石流のおそれのある区域となっている。
3. 調査対象地区付近は過去に行われた大規模造成に伴う山地尾根の掘削により地形が改変され、その切土周辺にすべり面が形成されている。

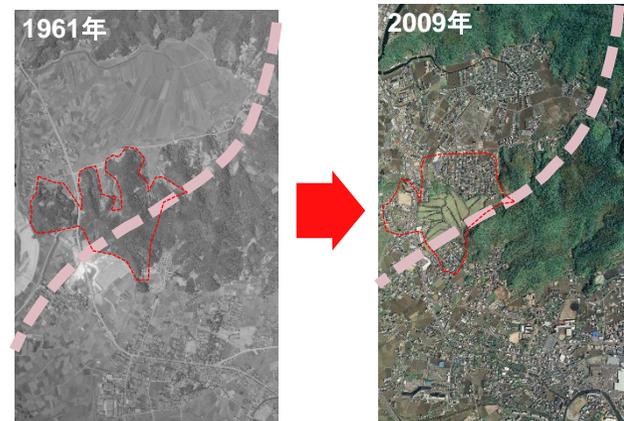
【調査対象地区付近の地形改変】

空中写真の比較により、付近一帯が過去に地形改変していることが読み取れる。

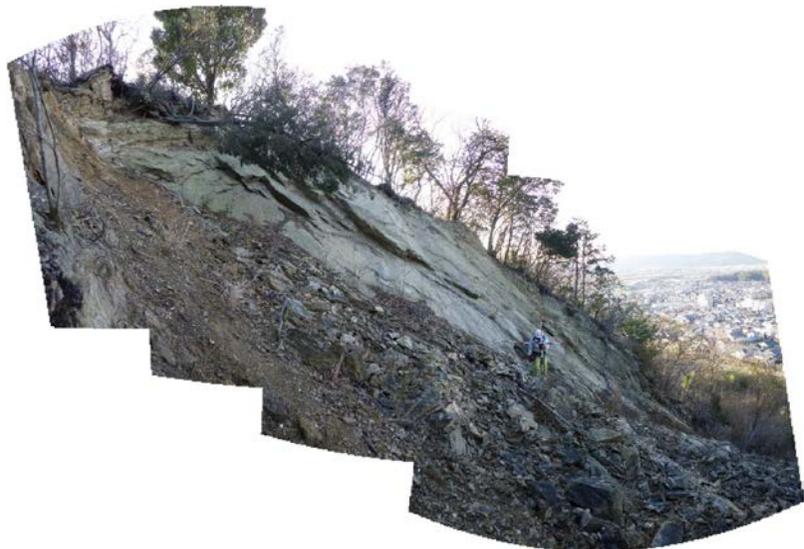
【H30年8月 小崩落状況】

1. 徳島市大原地区はトンネルや大規模切土の工事を計画しているが、一部区間が土砂災害警戒区域に指定されていることや、H30年8月に池内山地区で小規模な崩落もあったことから今後の工事に向けて地質状況や地盤の動態をより詳細に把握するため、現在追加調査や観測を実施している。
2. 調査対象地区を3地区(池内山地区、於庄谷地区、大神子地区)に分け地区毎に調査や対策の検討を行う。

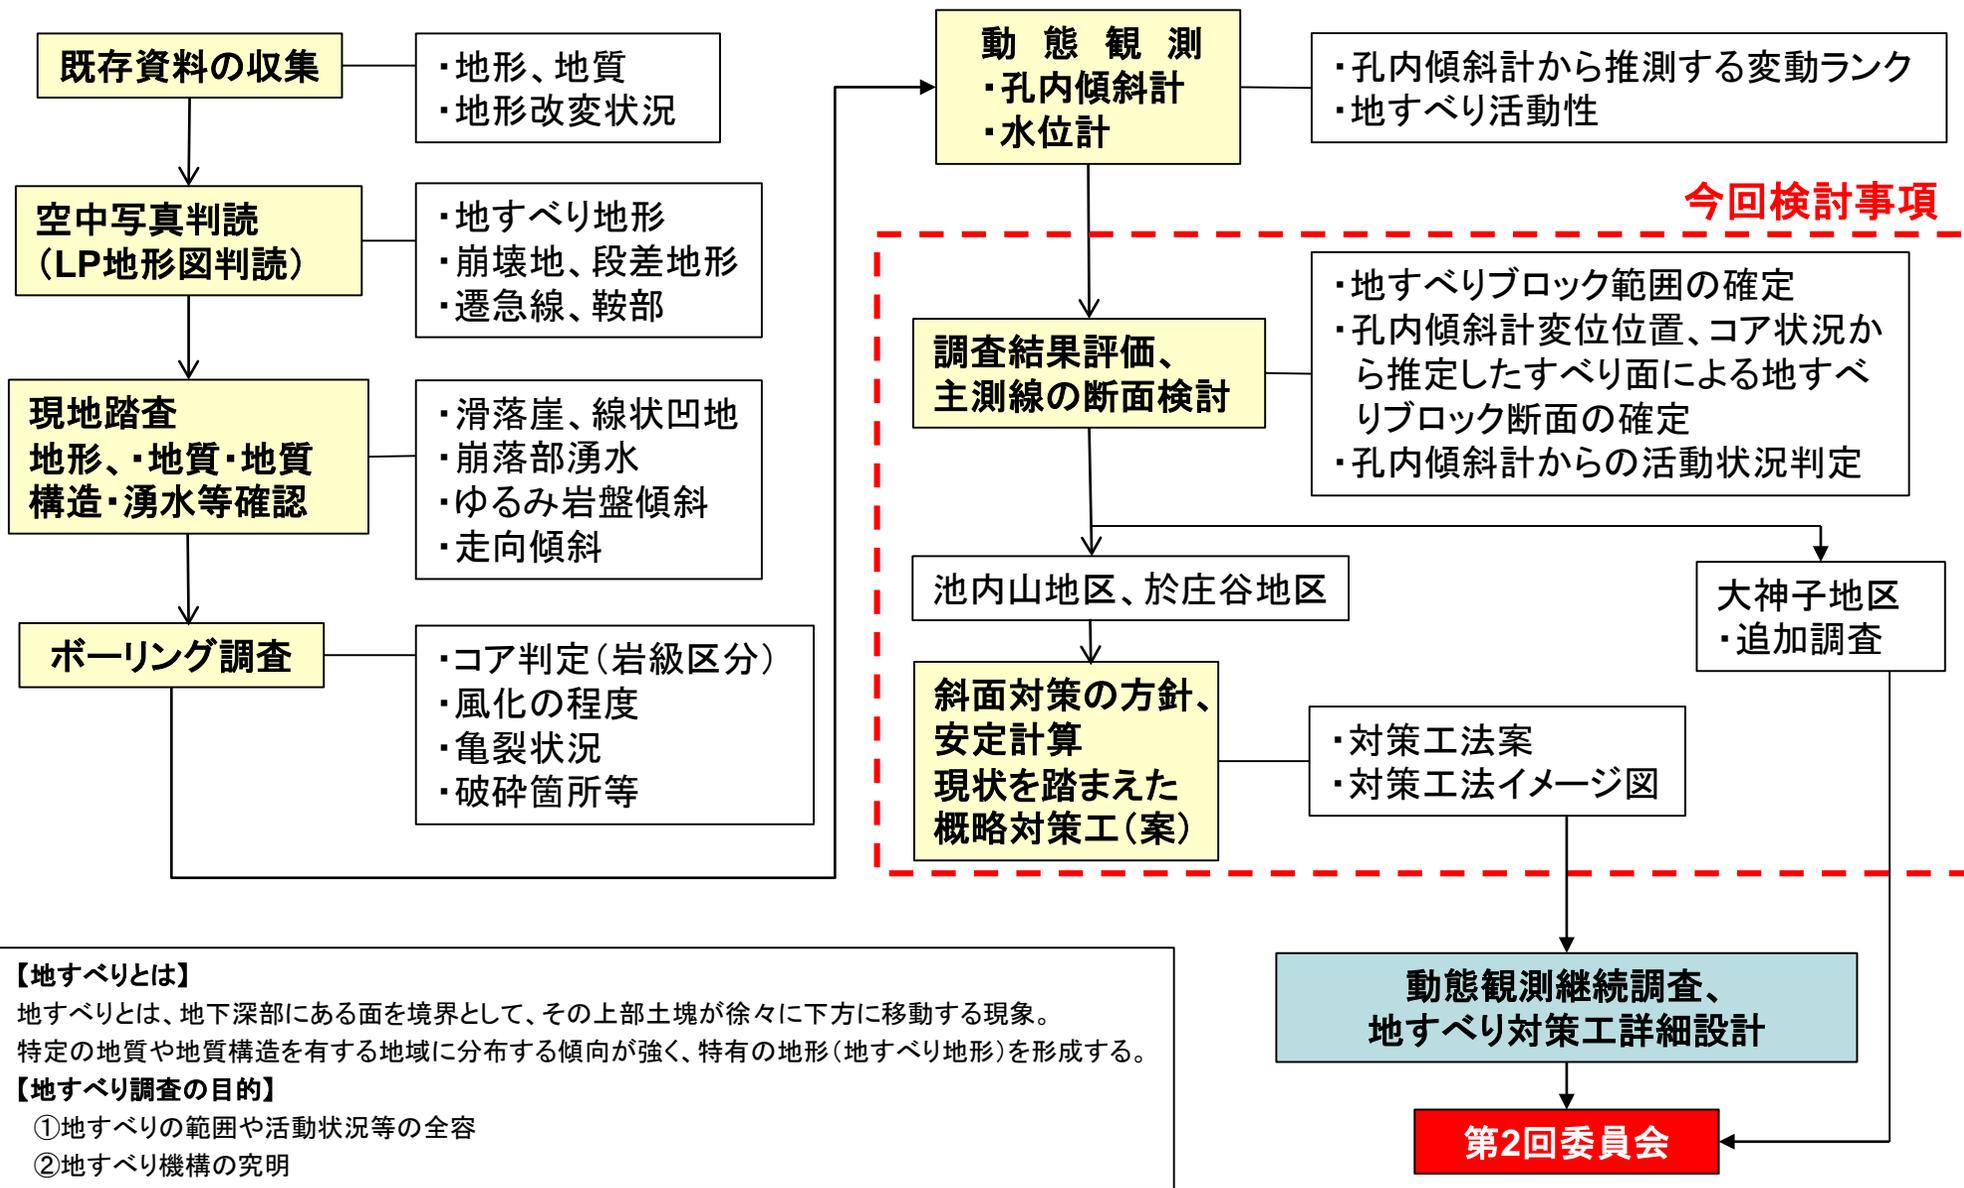
■地すべり調査のフロー及び検討事項

地すべりとは、地下深部にある面を境界として、その上部土塊が徐々に下方に移動する現象。特定の地質や地質構造を有する地域に分布する傾向が強く、特有の地形(地すべり地形)を形成する。

- ①地すべりの範囲や活動状況等の全容
- ②地すべり機構の究明

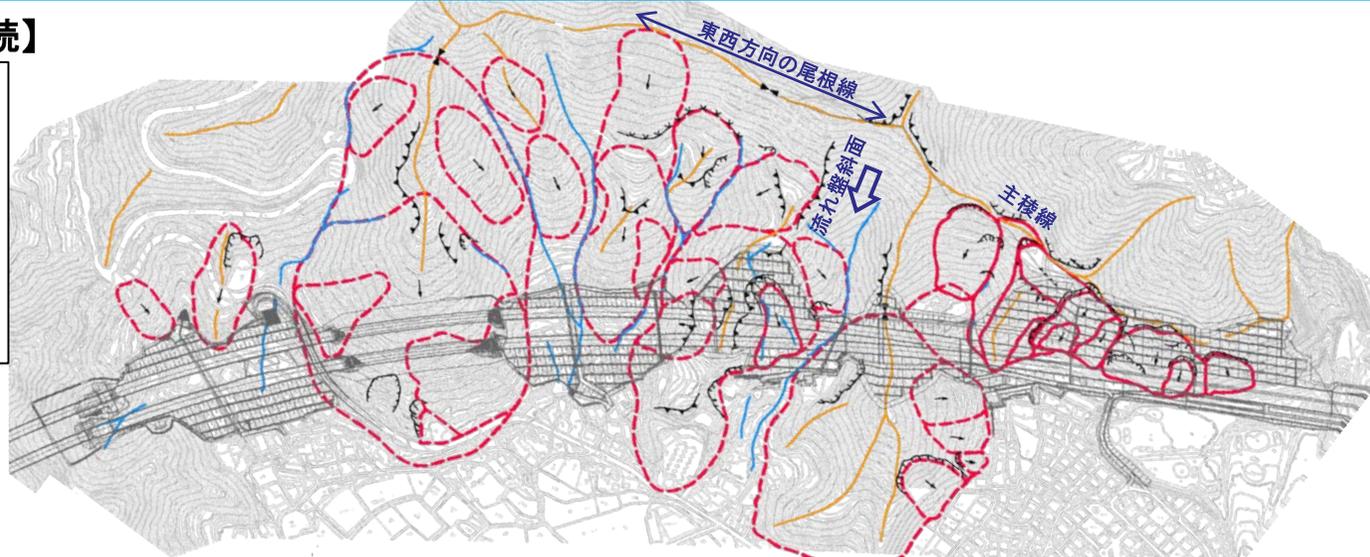
【LP地形図より判読】

1. LP地形図で東西方向の尾根線を判読、現地で流れ盤斜面を確認し、北向きの地すべり地形の分布を確認
2. 池内山地区: 主稜線上の段差地形やその北向き斜面に等高線の乱れやはらみ出しが発達した複数の地すべり地形が分布する斜面
3. 於庄谷地区: 滑落崖を伴わない膨らみをもった緩斜面
4. 大神子地区: 谷の発達がなく幅広で緩やかで、下方に向かって開いたような斜面

■LP地形図とは
航空機に搭載したレーザー
スキャナから地上にレーザー
光を照射し、地上から反射す
るレーザー光との時間差より
得られる地上までの距離と、
GNSS測量機等から得られる
航空機の位置情報より、地
上の標高や地形の形状を調
べる航空レーザー測量によ
るデジタル地形図

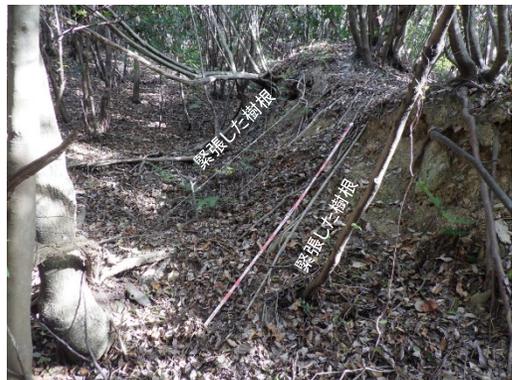
1. 地すべりの範囲、すべりの方向等の把握を行うため現地踏査を実施した。
2. その結果、池内山地区では明瞭な地形変状が確認された。
地すべりブロック頭部の滑落崖にはすべりの方向を示す樹根の緊張が確認された。
3. 於庄谷地区では地形変状は少なく、大神子地区では地形変状は確認されなかった。

頭部滑落崖と樹根の緊張

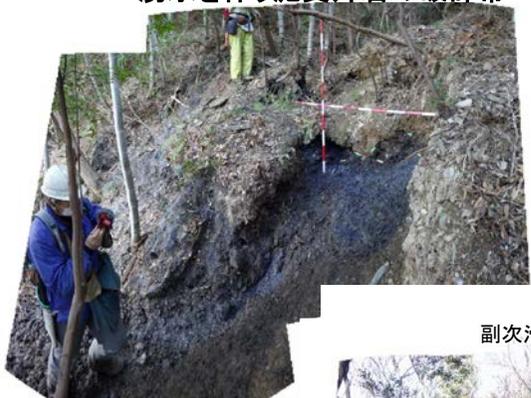
湧水を伴う泥質片岩の破碎帯

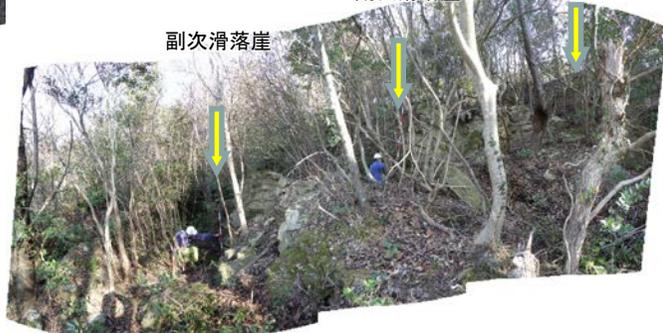
頭部の3段の滑落崖

副次滑落崖 頭部滑落崖

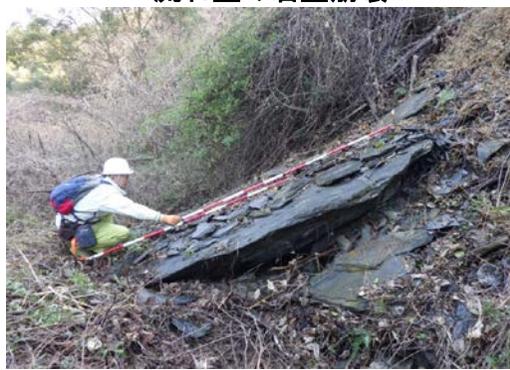
流れ盤の岩盤崩壊

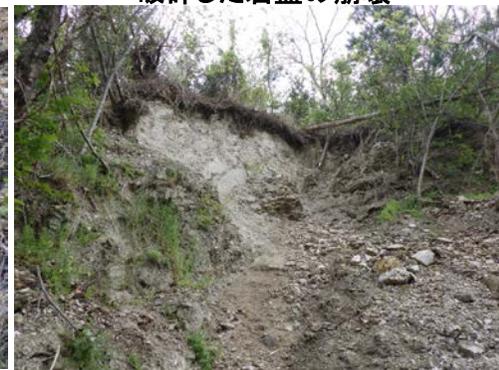
破碎した岩盤の崩壊

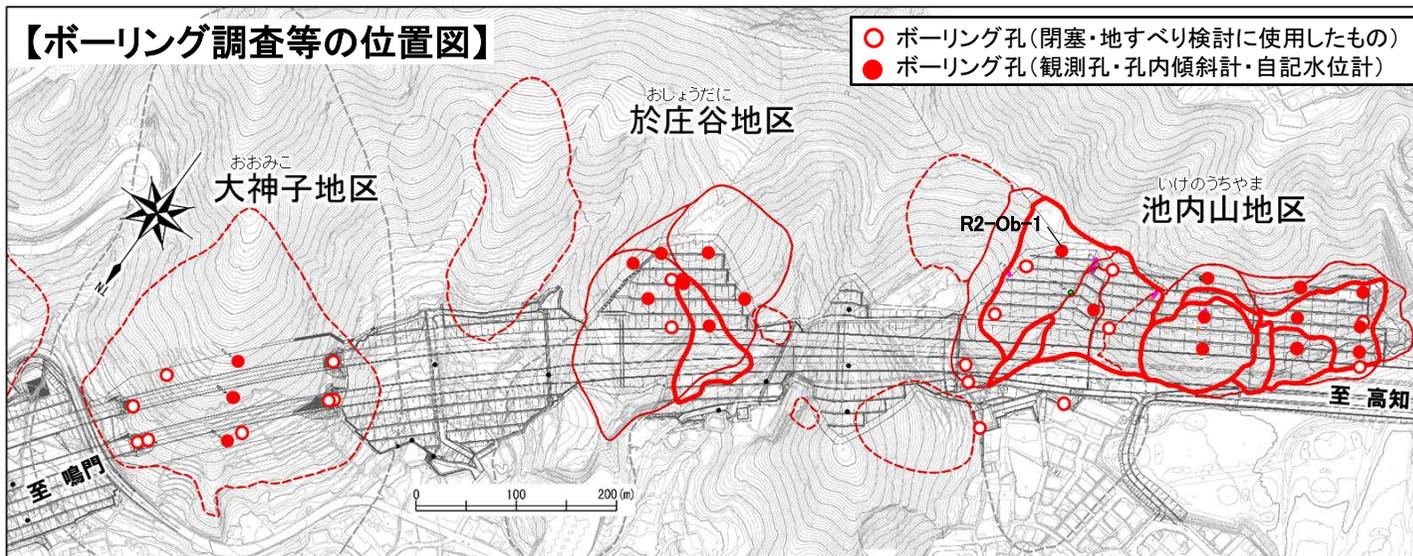
【ボーリング調査等の位置図】

3地区においてボーリング調査で採取した各ボーリングのコアの破碎度を区分し、すべり面の判定の基礎資料とした。

- ボーリング孔(閉塞・地すべり検討に使用したもの)
- ボーリング孔(観測孔・孔内傾斜計・自記水位計)

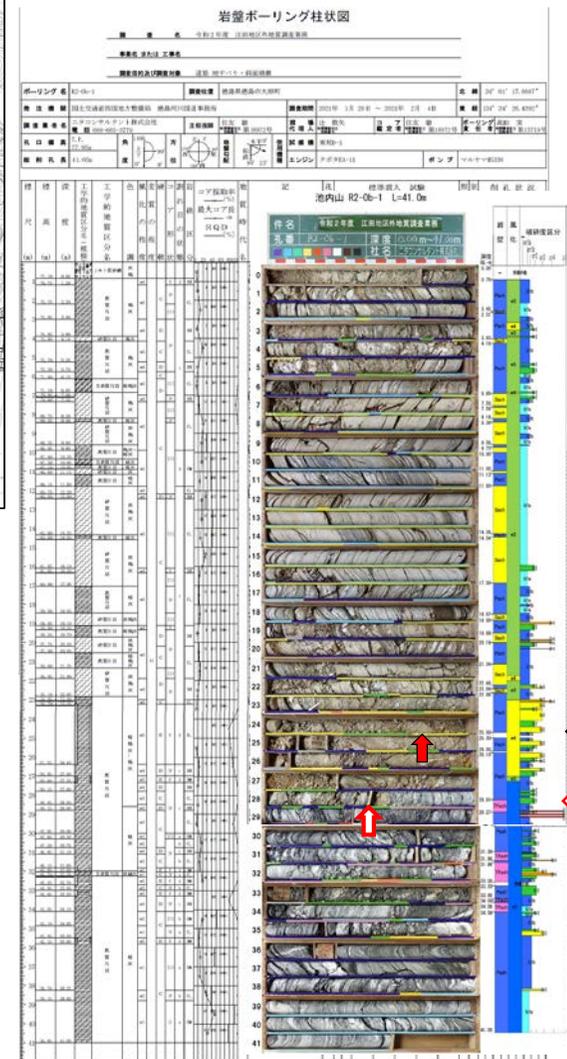
【ボーリング柱状図 R2-Ob-1】

脇坂による破碎度区分			調査地における代表的なコアの写真とスケッチ				
記号	破碎の状態	構成物質		コア写真	スケッチ	深度(孔名)	特徴
		角礫の中央粒径	基質の量				
Cl	粘土～砂	粘土～砂				15.30m (R3-Ob-9)	上位の砂状破碎帯との境界が傾斜30~40°を呈する。
Cr4	角礫岩	2-5mm	60%以上			16.40m (R2-Ob-2)	径2~3mmの角礫の密集する部分と密集しない部分が傾斜30~40°の縞状を呈する。
Cr3		5-15mm	30-60%以上			77.20m (No.5-9)	径2~15mmの角礫は一定方向に配列せず、ランダムな分布を示す。
Cr2		15mm以上	30%未満			36.50m (No.5-3)	・片理面と平行な割れ目と、片理面と直交する割れ目が鏡面状を呈する。 ・角礫間は細礫状の細粒分によって充填される。
Cr1b		開口割れ目を細粒物が充填					7.10m (No.5-10)
Cr1a	開口割れ目					18.70m (R3-Ob-2)	傾斜60°の開口割れ目が、片理面と平行な割れ目とぶつかり連続しない。

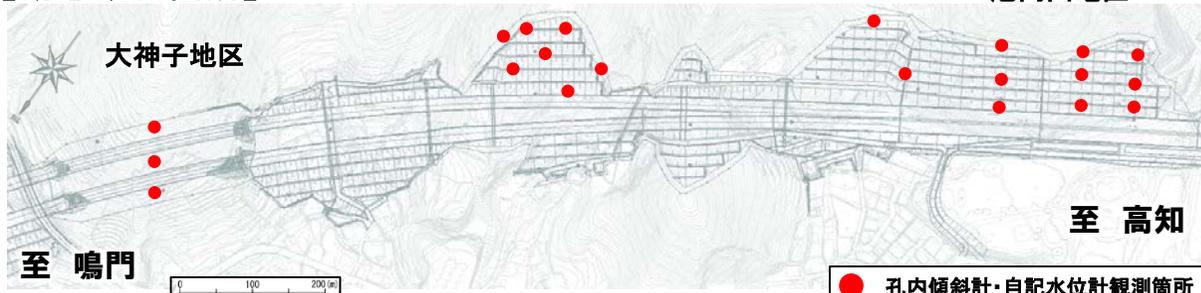
【動態観測箇所】

1. 動態観測として、ボーリング孔に設置した孔内傾斜計観測及び地下水位計測を実施。
2. 池内山地区および於庄谷地区は、出水期(6月～10月)データをもとに評価を実施し、於庄谷地区、池内山地区共に変位がほぼ全体的に、「一定方向への累積傾向がややある」(変動c相当)が確認された。
3. 大神子地区は調査箇所数が現時点で少ないため活動性は今後の調査により判断が必要。

● 孔内傾斜計・自記水位計観測箇所

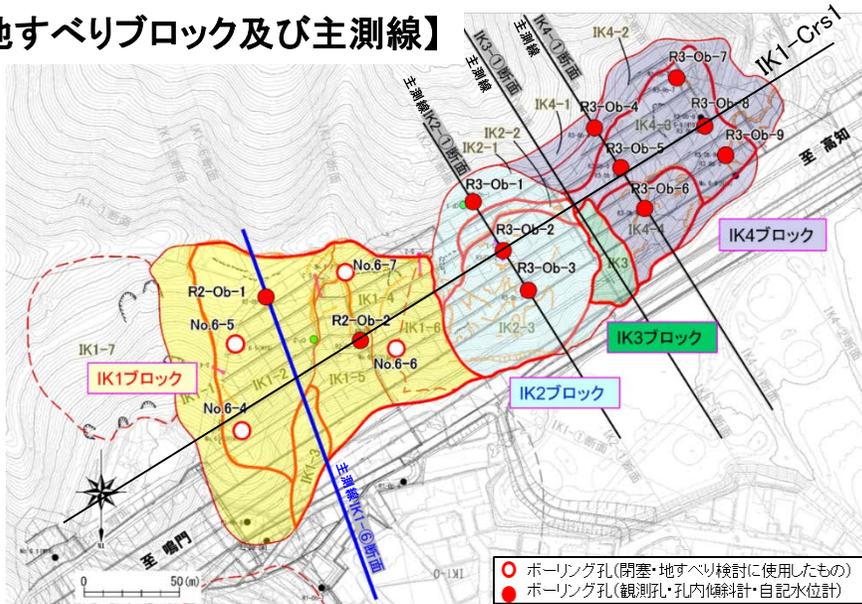
【地すべりブロック及び主測線】

1. 池内山地区はIK1～IK4の4ブロックから構成される。
2. 各ブロックの主測線は、地すべりブロックの斜面長が長く、地すべりの深度が最も深くなる箇所で、変位が確認された位置とした。なお、決定した主測線の方法は計画路線とほぼ直交している。
3. 4つの地すべりブロックで検討が必要であると判断した。

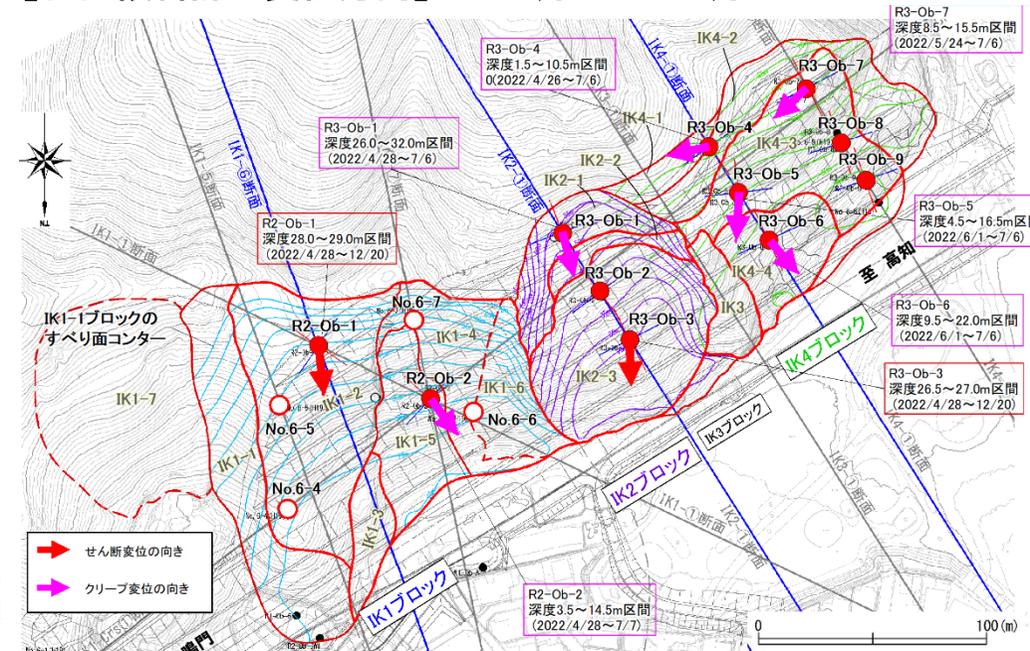
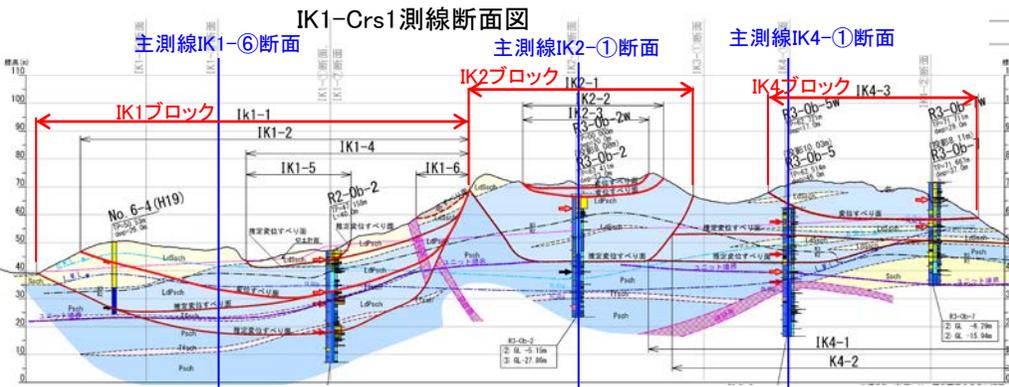
【孔内傾斜計の変位方向】 R4.4月～R4.12月

■せん断変位: 0.5～1.0mの区間での水平変位
地すべりブロックの動きが明瞭

■クリープ変位: 明瞭な水平変位が確認されないが、
一定区間で累積変位が確認された変位

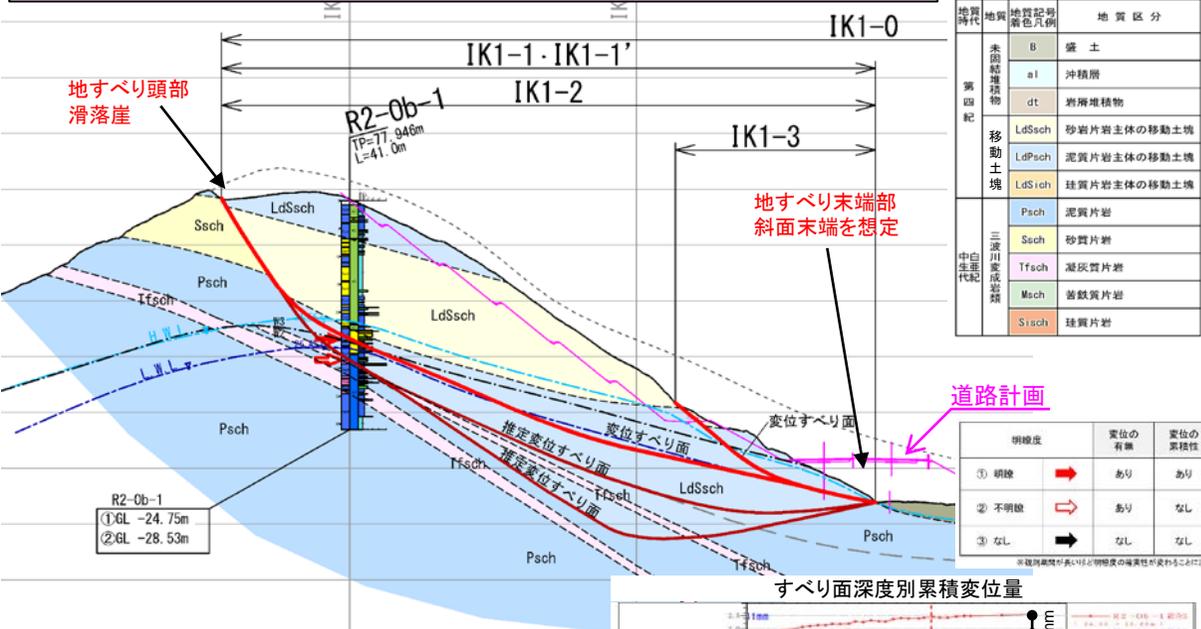
【IK1-⑥断面における想定すべり面】

1. IK1ブロックについては、観測孔があり、地すべり地形の頭部滑落崖を通り、すべり面コンター図や孔内傾斜計の平面変位方向と大きく斜交しないIK1-⑥断面をIK1ブロックの主測線とした。
2. R2-Ob-1の孔内傾斜計の-23.25～-24.75mの位置で、降雨時に累積変位が観測された。
3. -24.75mの風化帯下限および下位岩盤との境界の破碎した角礫混じり粘土状の岩盤をすべり面と判断する。またR4年4月～12月にかけて0.7mmの累積せん断変位が確認された。
4. 地すべり末端部は斜面末端部を想定している。

- 変位すべり面 : 破碎度区分が確認され、累積性のある変位が確認されたすべり面
- 推定変位すべり面: 破碎度区分が確認されたが、累積性の変位が不明瞭なすべり面

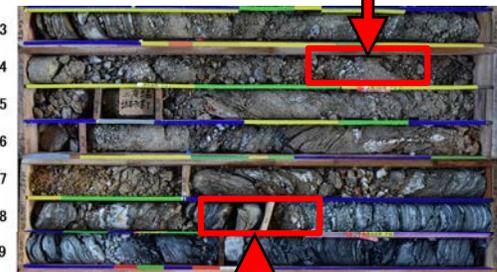
【推定変位すべり面付近のボーリングコア (R2-Ob-1)】 24.75m 破碎度区分Cr2

角礫混じり粘土状岩盤が認められる

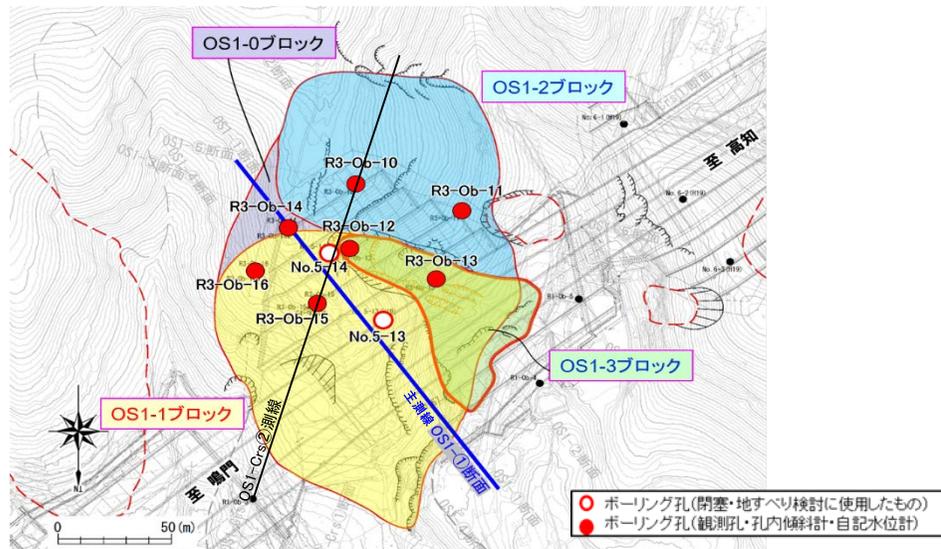
【地すべりブロック及び主測線】

1. 於庄谷地区は全体を包括するOS1-0ブロック及びOS1-0ブロック内にあるOS1-1～OS1-3の計4ブロックから構成される。
2. OS1-1ブロックの主測線は傾斜方向が計画路線とほぼ直交している。
OS1-2、OS1-3ブロックの主測線はやや斜交しており末端が西に向いている。
3. 4つのブロックで検討が必要であると判断した。

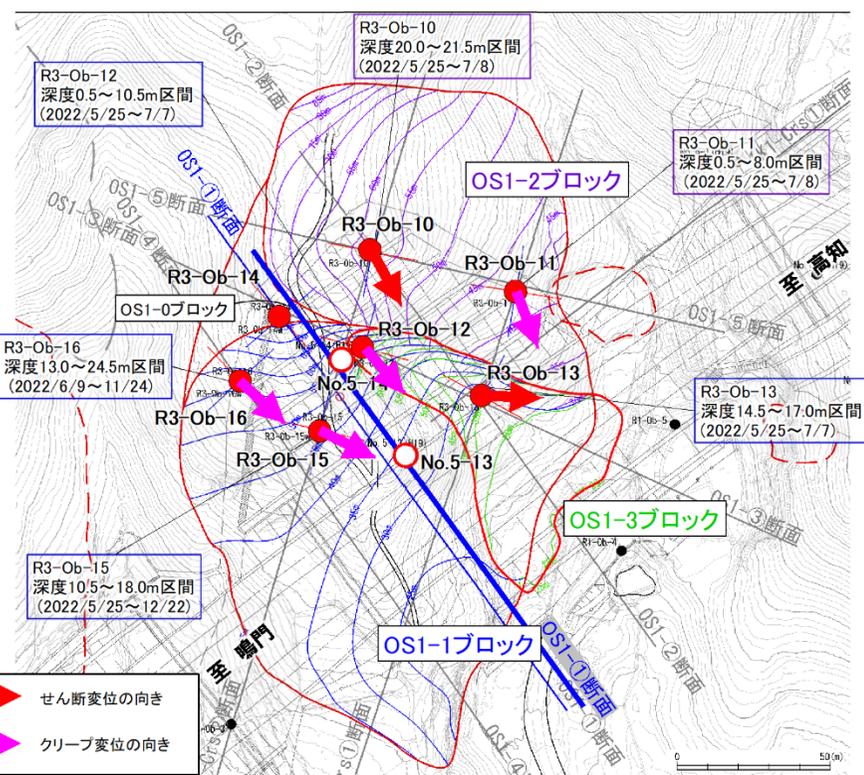
【孔内傾斜計の変位方向】 R4.5月～R4.12月

■せん断変位: 0.5~1.0mの区間での水平変位地すべりブロックの動きが明瞭
■クリープ変位: 明瞭な水平変位が確認されないが、一定区間(1.0m~12.0m)で累積変位が確認された変位

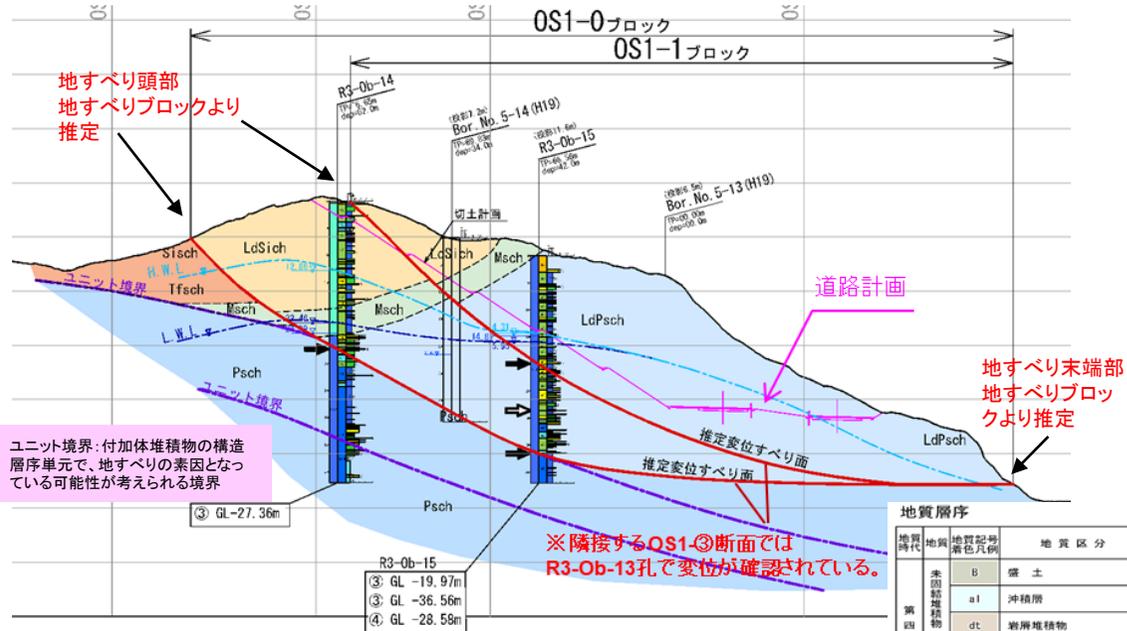
【OS1-①断面における想定すべり面】

- OS1-1ブロックについては、切土施工後も土塊が多く残るOS1-①断面を主測線とする。
- ボーリングコア(R3-Ob-15)で破砕度区分(Cr3)と判断した-19.97m位置では孔内傾斜計による変位は確認されなかったが、OS1-1ブロックの推定変位すべり面と判断した。
- ボーリングコア(R3-Ob-15)から、-36.56mの位置が破砕帯の下限となっているため、この深度がOS1-0ブロックのすべり面である可能性が高いと判断した。
- OS1-0及びOS1-1ブロックの地すべり面頭部及び地すべり末端部は、地形判読した地すべりブロックより推定した。

■ 推定変位すべり面: 破砕度区分が確認されたが、累積性的変位が不明瞭なすべり面

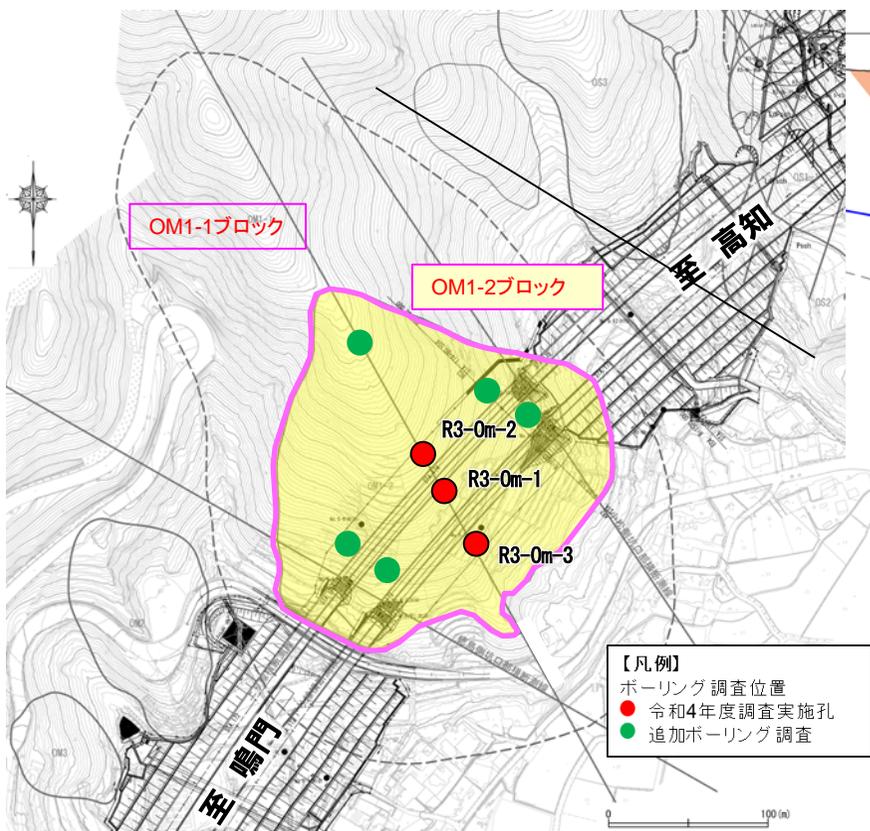
【地すべりブロック】

1. 大神子地区はOM1-2ブロックとそれを内包するOM1-1ブロックの2つのブロックから構成されると想定した。
2. 孔内傾斜計による変位は確認されていない。
3. ボーリングコア(R3-Om-1)の-25.80~-26.15m間で鏡肌と条線を伴う明瞭な破碎帯を複数確認したため、今後さらなる地質調査を実施する。
4. 追加地質調査により、地すべりの可能性がある地山がトンネル計画へ与える影響を明確にする。

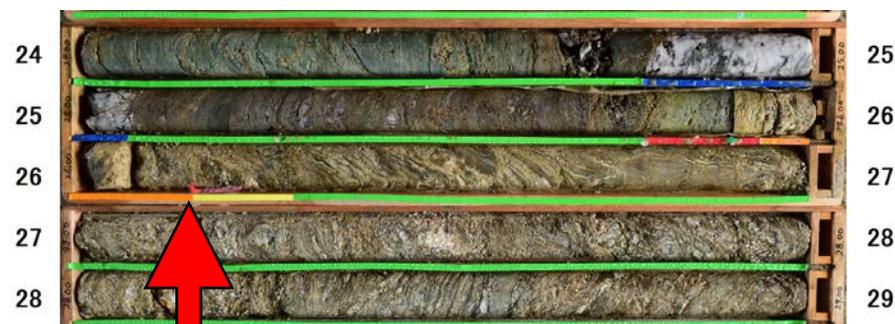
【破碎帯付近のボーリングコア(R3-Om-1)】

26.15m: 鏡肌と条線を伴う明瞭な破碎帯

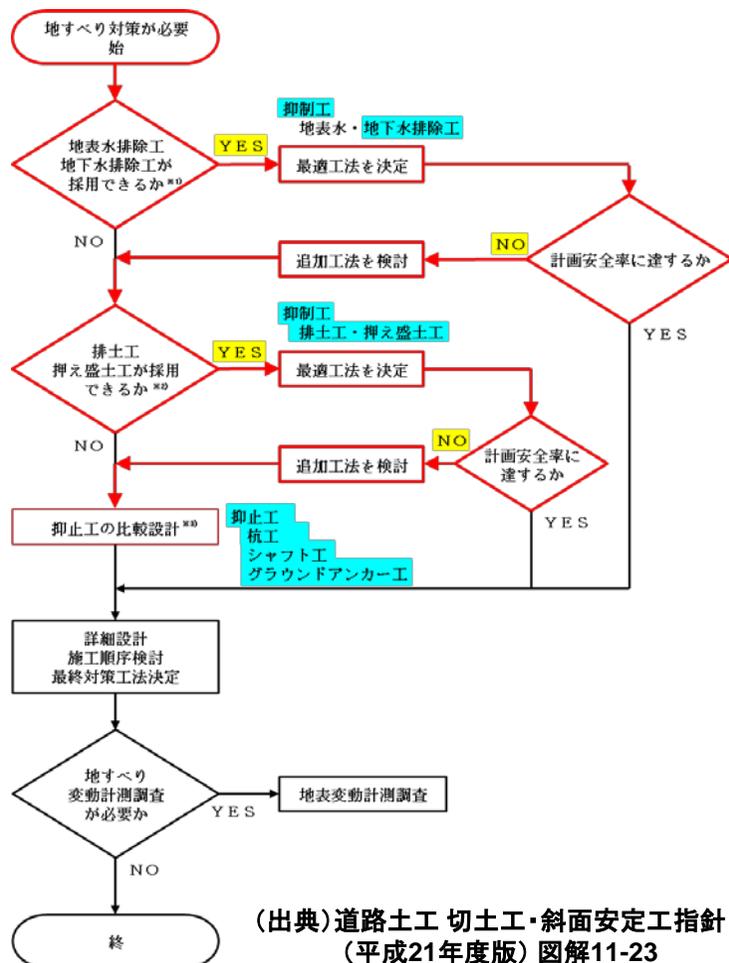
■地すべり対策工検討フローチャート

1. 池内山地区及び於庄谷地区で複数の地すべりブロックが存在するため、対策工法選定にあたっては、各ブロックの主測線の断面及びボーリング位置を考慮し、設定した検討断面毎に安定計算を実施。地すべりブロック毎に最大抑止力が必要な断面を算定する。
2. 最大抑止力をもとに対策規模や工法を選定し、工法検討は地すべり対策工検討フローチャートを参考として検討を実施する。

(出典)道路土工 切土工・斜面安定工指針
(平成21年度版) 図解11-23

抑制工 : 地下水排除、排土工、押え盛土工(道路縦断変更)
 抑止工 : 杭工、シャフト工、グラウンドアンカー工
 地すべり対策工は、フローチャートから選定した抑制工と抑止工の組合せで比較検討を行い決定する。

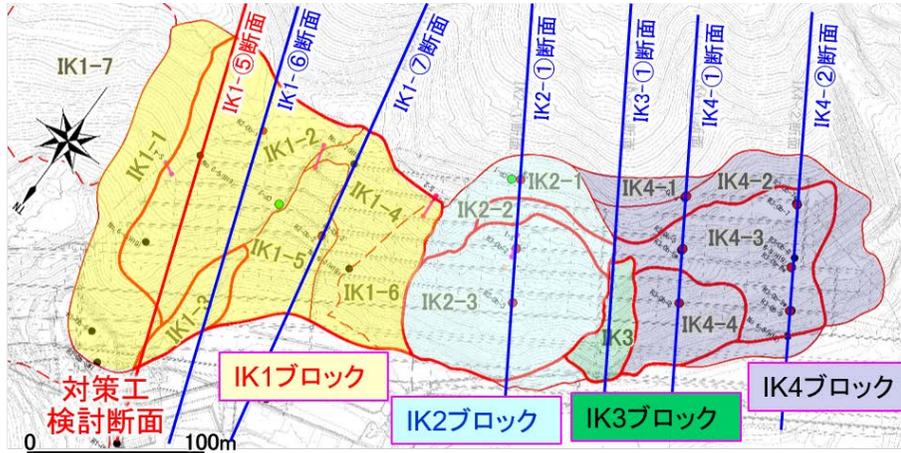
■安定計算断面位置図(池内山地区)

- 各ブロックの断面毎に安定計算を実施した結果、池内山地区の想定必要抑止力が最大となる断面はIK1-⑤断面で、5,772.7kN/mとなった。
- 今回の概略検討においては最大となったIK0-⑤断面を用いて、対策工法の概略検討を実施する。

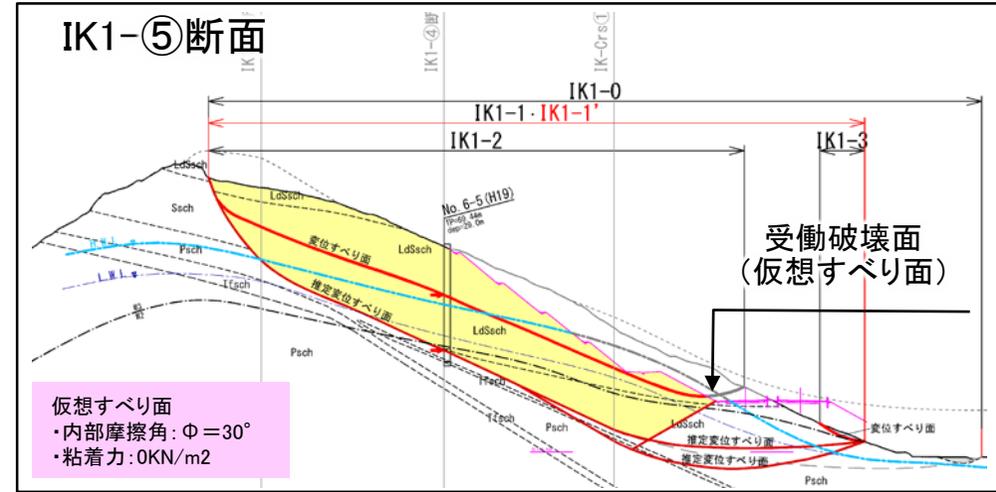
■安定計算モデル(IK1-⑤断面)

想定必要抑止力は、のり尻を抜ける受働破壊面(仮想すべり面)でも計算し、大きい値の条件を採用した。*受働破壊面の計算値
なお、仮想すべり面の土質定数(内部摩擦角、粘着力)による安定計算については、今後の調査・解析・設計により検討し決定する。

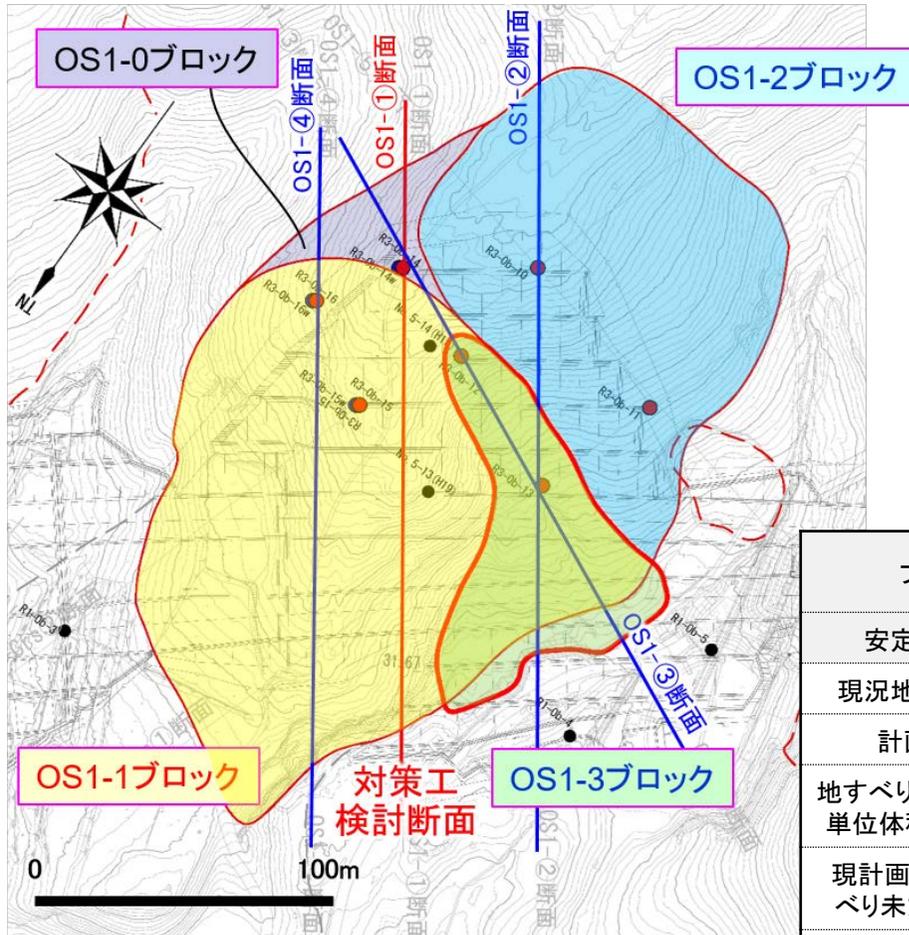
■安定計算断面位置図

1. 各ブロックの断面毎に安定計算を実施した結果、於庄谷地区で想定必要抑止力が最大となるのは断面 OS1-①断面で、5,697.1kN/mとなった。
2. 今回の概略検討においては、最大となったOS1-①断面を用いて対策工法の概略検討を実施する。

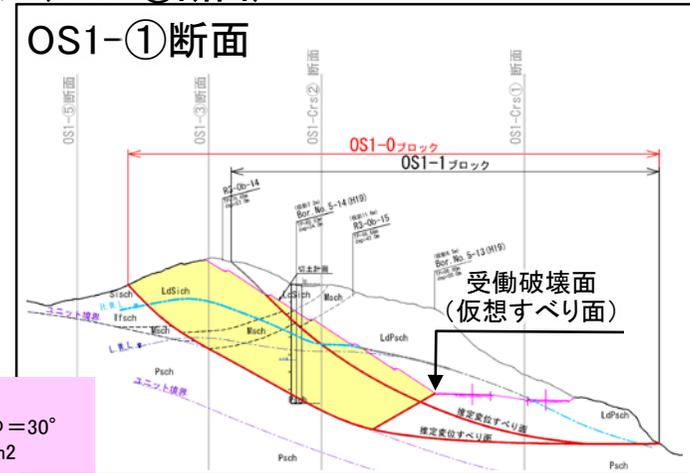
■安定計算モデル(OS1-①断面)

仮想すべり面
 ・内部摩擦角: $\phi = 30^\circ$
 ・粘着力: 0KN/m^2

想定必要抑止力は、のり尻を抜ける受働破壊面(仮想すべり面)でも計算し、大きい値の条件を採用した。*受働破壊面の計算値
 なお、仮想すべり面の土質定数(内部摩擦角、粘着力)による安定計算については、今後の調査・解析・設計により検討し決定する。

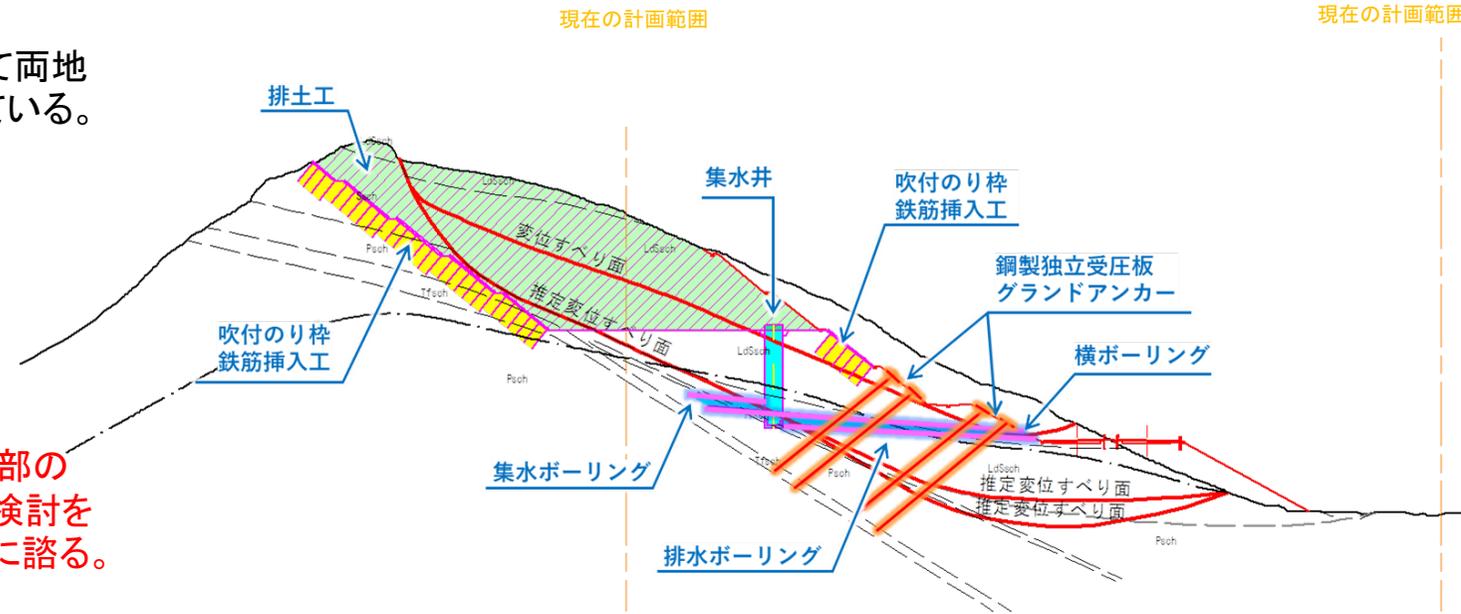
■対策工法イメージ

抑止工と抑制工を併用した案として両地区とも以下のような対策を想定している。

- <抑制工>
排土工・地下水排除
- <抑止工>
アンカー工

※今後の詳細設計によっては、排土箇所等の変更がある

この対策方針を元に、今後は排土部のボーリング調査等を実施し詳細に検討をすすめる、その結果を第2回委員会に諮る。
