# **四国横断自動車道 斜面对策技術検討委員会(第2回)**

**令和6年4月25日(木)**

**国土交通省 四国地方整備局  
徳島河川国道事務所**

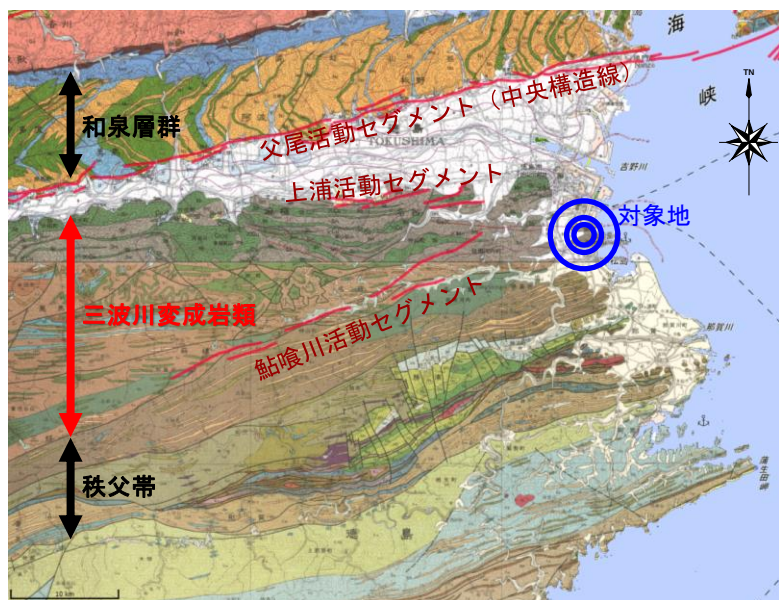
### 【調査対象地区付近の地質】

山地を構成する地質は三波川変成岩類である。

三波川変成岩類は低温高压型の変成作用を受けた結晶片岩からなり、片理面という面構造が発達する。

片理面は剥離性があり、傾斜向きに滑動する性質があり、流れ盤ではすべりやすくなる。

今回の対象範囲の片理面は東西走向で北傾斜となっているため、北向き斜面は流れ盤斜面となっている。

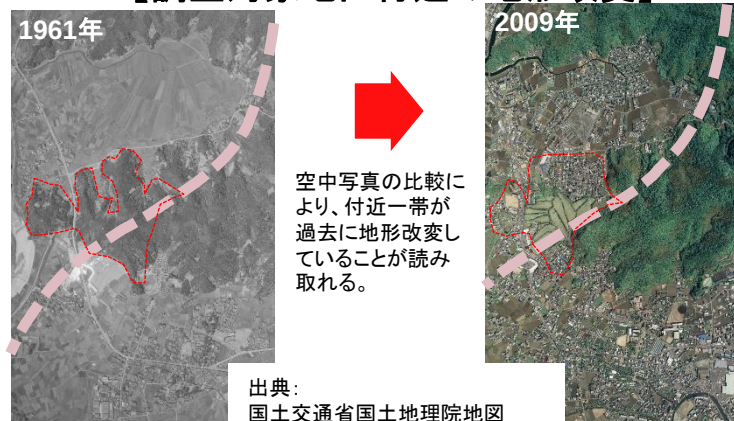
### 【調査対象地区付近の地形改変】

1. 調査対象地区は標高100～200mの東西に延びた山地斜面であり、三波川変成岩類の泥質片岩が分布し、片理面（はがれやすい面構造）が発達する地形を有する。
2. H28年度に調査対象地区一帯が土砂災害警戒区域等に指定されており、がけ崩れや土石流のおそれのある区域となっている。
3. 調査対象地区付近は過去に行われた大規模造成に伴う山地尾根の掘削により地形が改変され、その切土周辺にすべり面が形成されている。

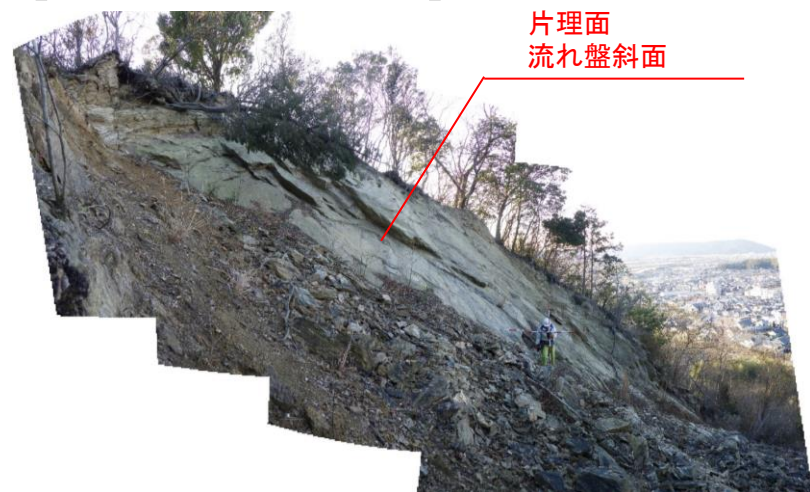
#### 【H30年8月 小崩落状況】

1. 徳島市大原地区はトンネルや大規模切土の工事を計画しているが、一部区間が土砂災害警戒区域に指定されていることや、H30年8月に池内山地区で小規模な崩落もあったことから今後の工事に向けて地質状況や地盤の動態をより詳細に把握するため、追加調査や観測を実施している。
2. 調査対象地区を3地区（おおみこ大神子地区、おしょうだに於庄谷地区、いけのうちやま池内山地区）に分け地区毎に調査や対策の検討を行う。

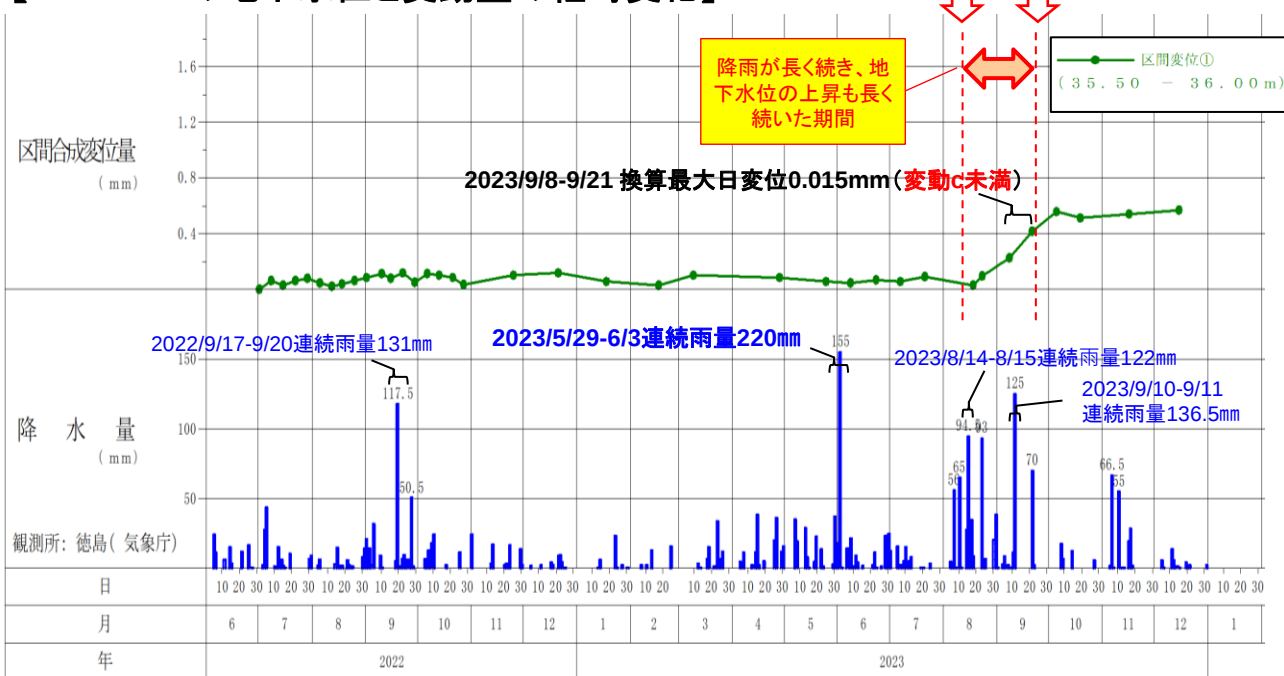
【R3-Om-2の地下水位と変動量の経時変化】

1. 全孔の変動方向に規則性は見られなかった。
2. 長く続いた降雨と連動して地下水位の上昇が長く続いた期間に動きが観測されたが、変動ランクはc未満であった。
3. 豪雨の経験が不足しているため、継続観測が必要である。
