4. 最新交通データによる主要渋滞箇所の渋滞状況検証

- | | |

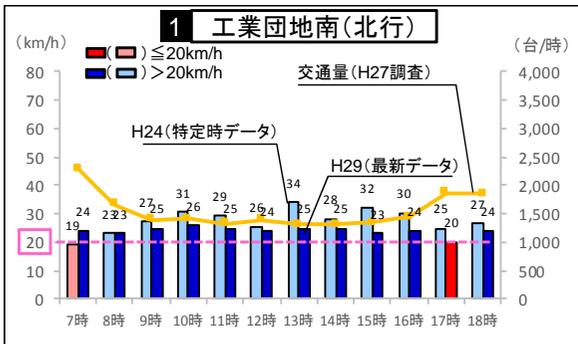
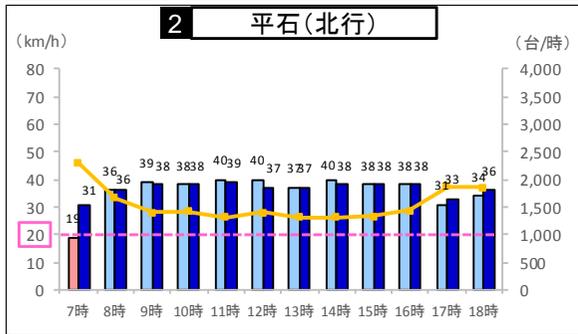
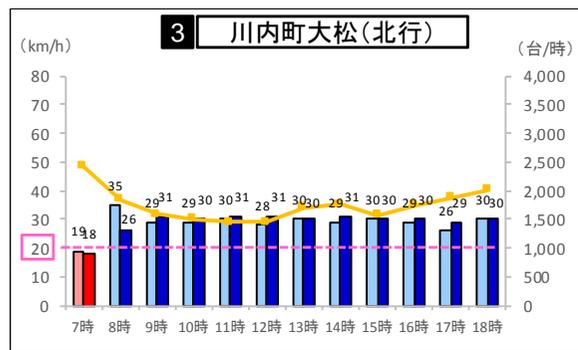
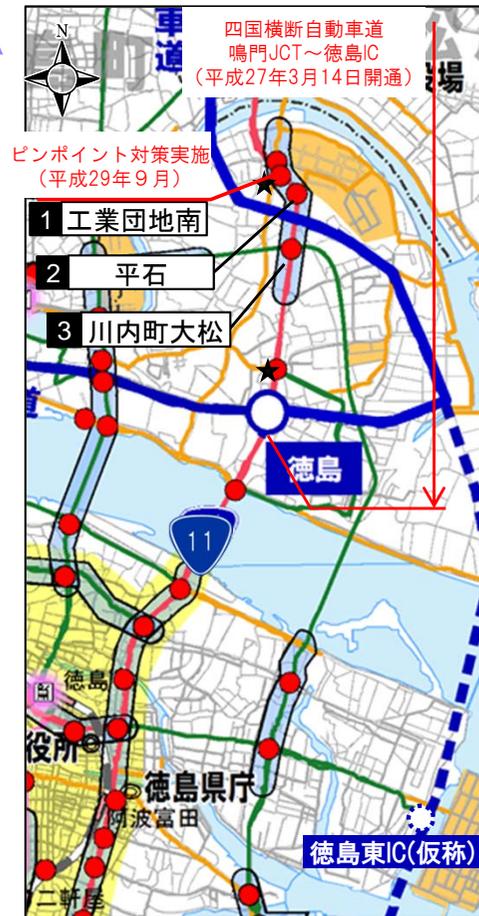
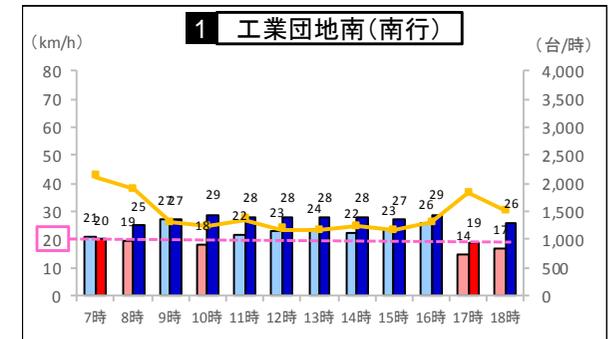
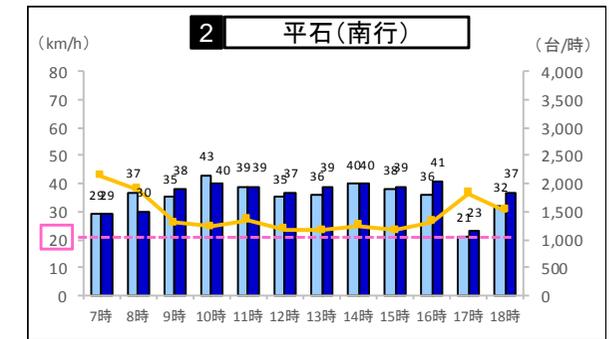
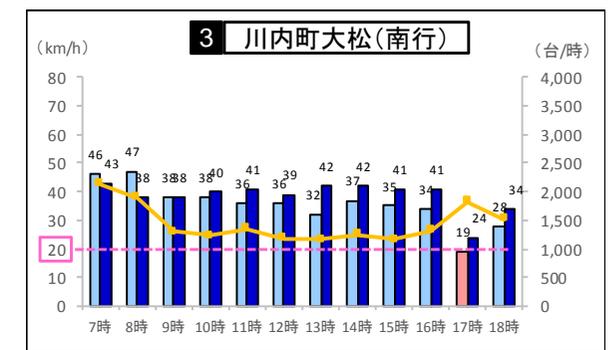
■四国横断自動車道 鳴門JCT～徳島ICと並行する区間における渋滞状況の検証結果

○平成29年9月に工業団地南で、北行右折車線延長のピンポイント対策を実施したが、ピーク時間帯に20km/h以下の時間帯が残る。
 ○平成27年3月の四国横断自動車道の延伸により、並行する国道11号の南北方向の速度が向上し、平石交差点の全ての時間帯において20km/h以上となっている。依然として、川内町大松交差点では、朝夕のピーク時間帯において20km/h以下の時間帯が残る。

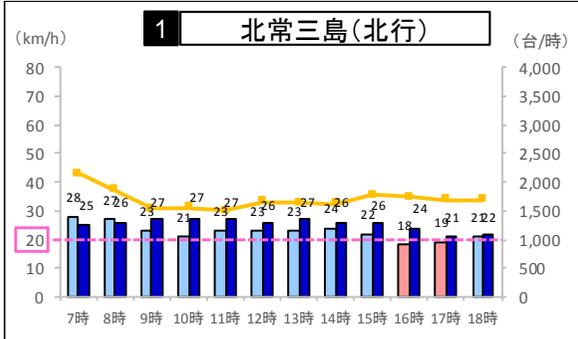
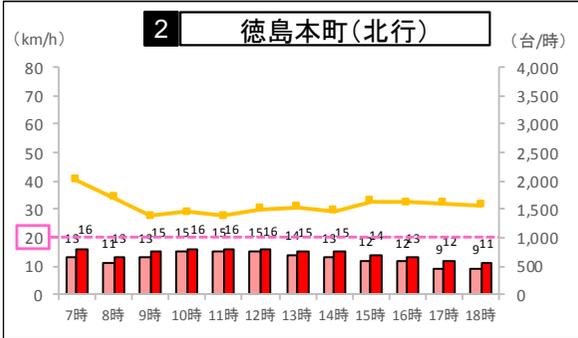
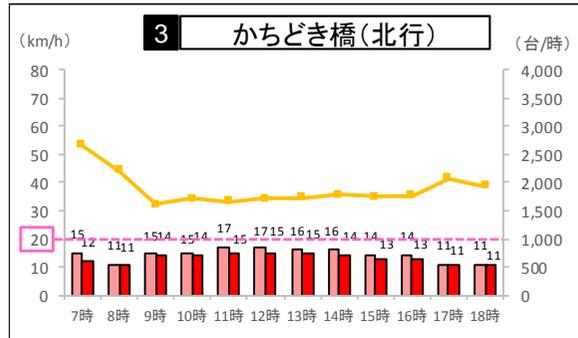
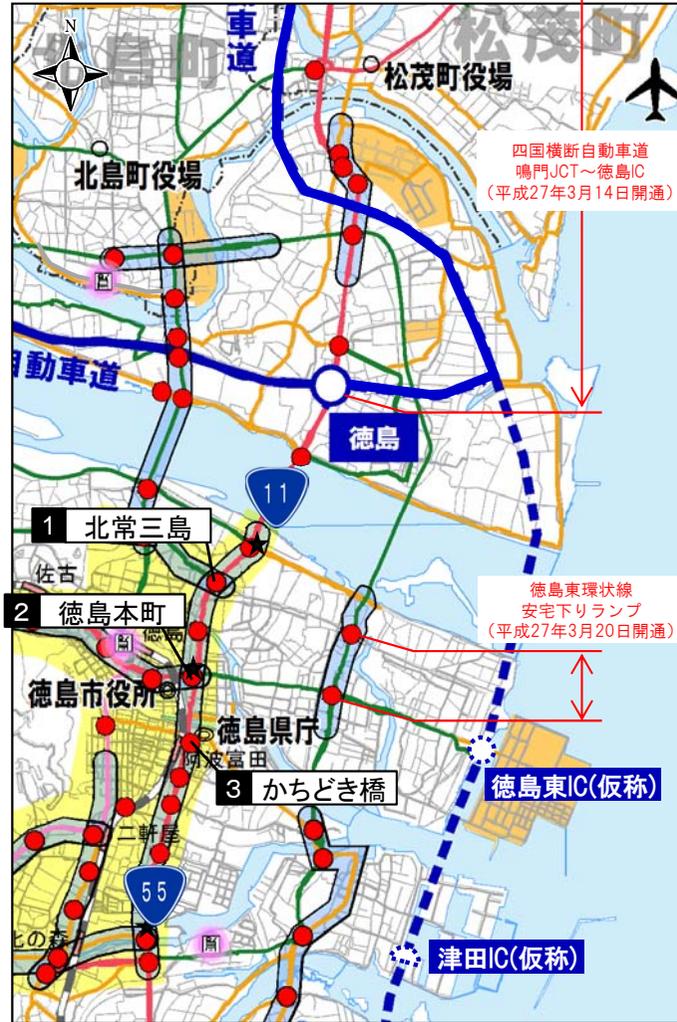
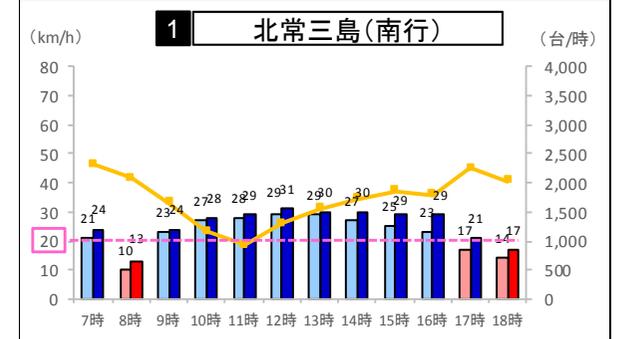
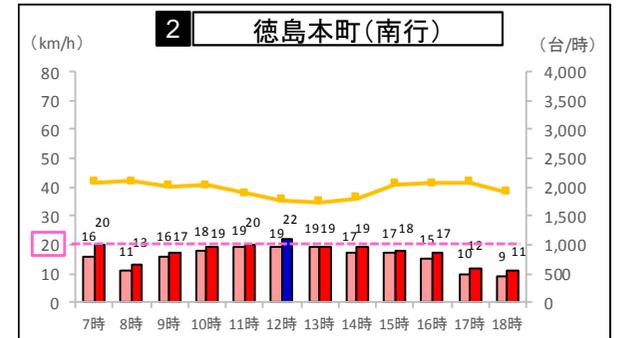
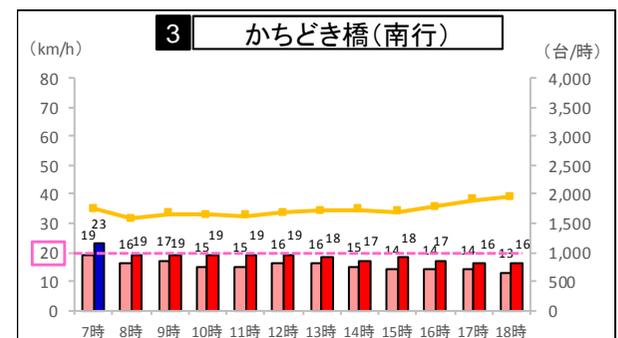
■ 国道55号ちかどき橋～国道11号北常三島間における渋滞状況の検証結果

○平成27年3月の徳島東環状線の安宅下りランプ開通後、並行区間の北常三島交差点では、北行の速度は向上、一方、南行では20km/h以下の時間帯が残る。

○徳島本町、ちかどき橋交差点では、旅行速度に大きな変化は見られず、現在も慢性的に渋滞が発生している。

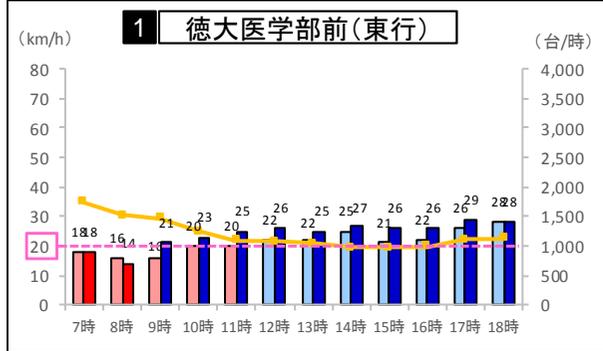
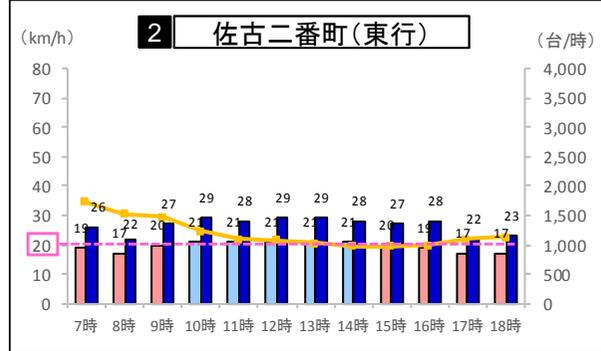
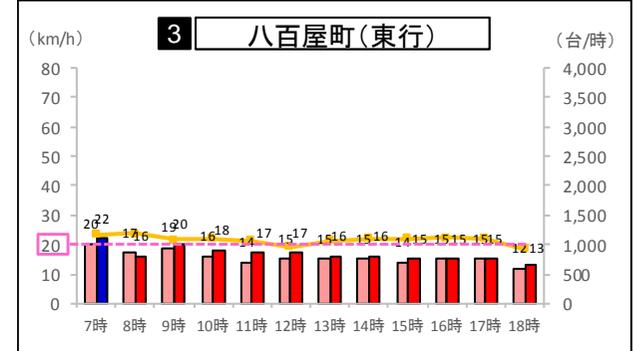
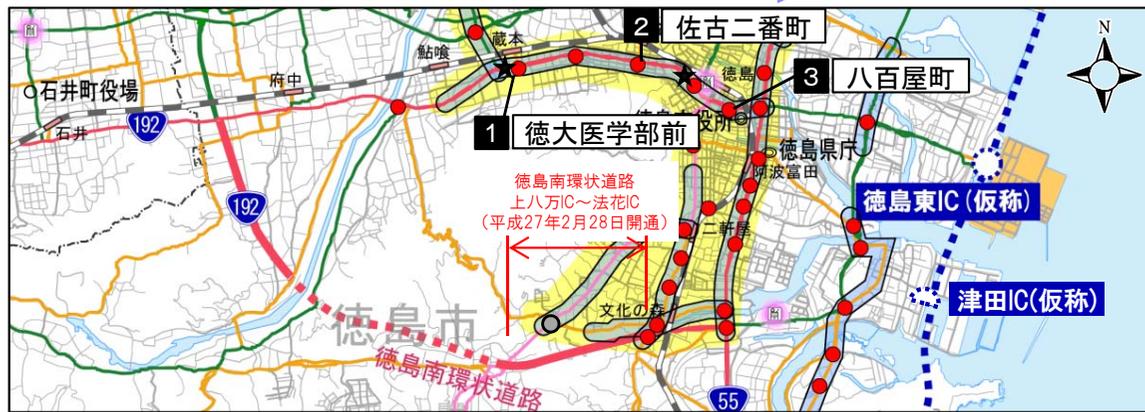
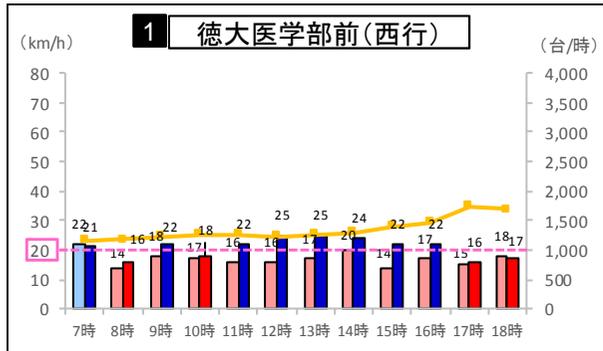
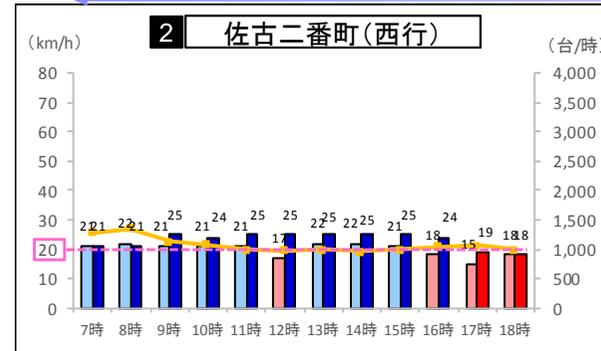
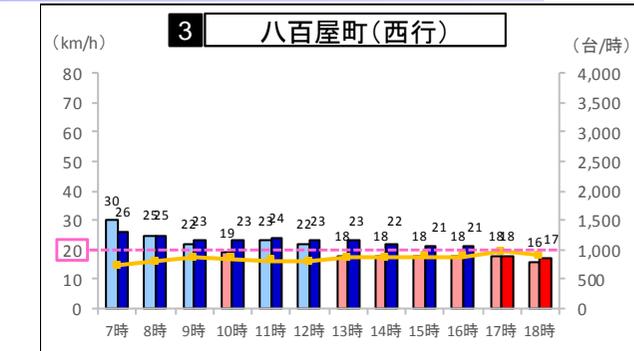
■ 国道192号徳大医学部前～徳島本町間における渋滞状況の検証結果

○平成27年2月の徳島南環状道路上八万IC～法花ICの開通後、並行区間である国道192号徳大医学部前～徳島本町間では、速度向上している箇所もあるが、朝・夕のピーク時間帯において、20km/h以下の時間帯が残る。

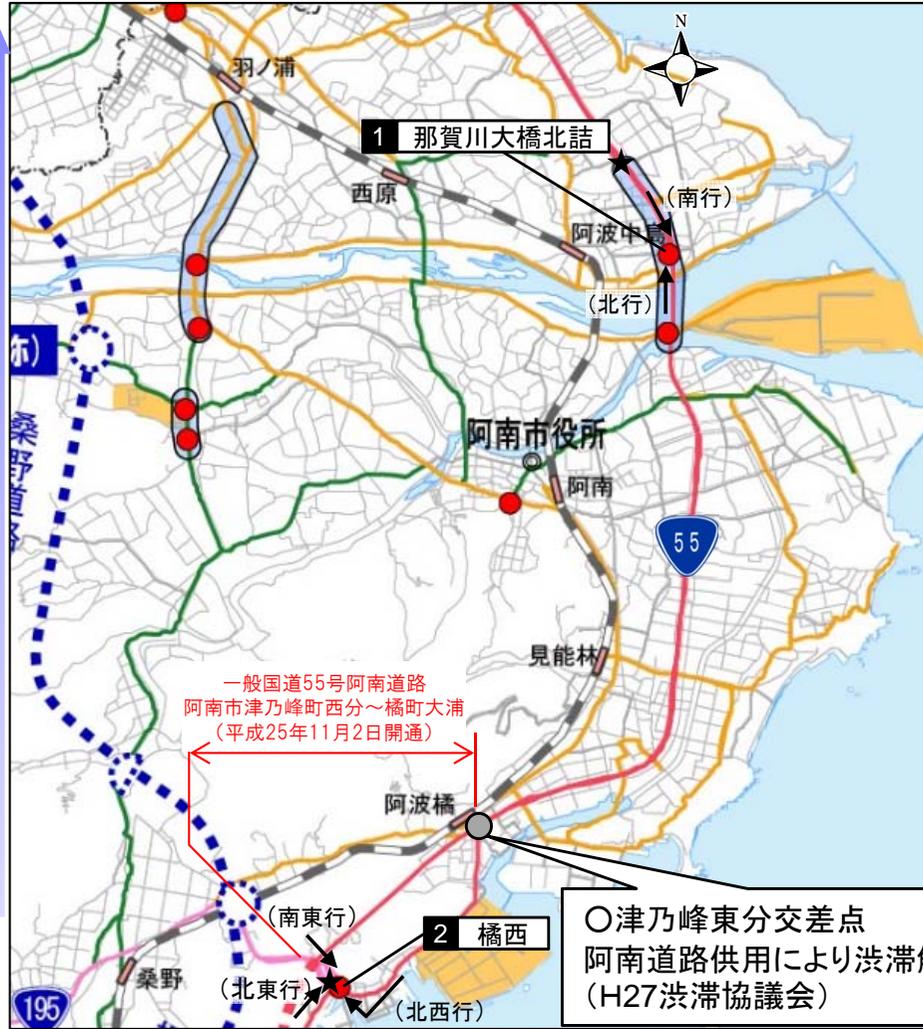
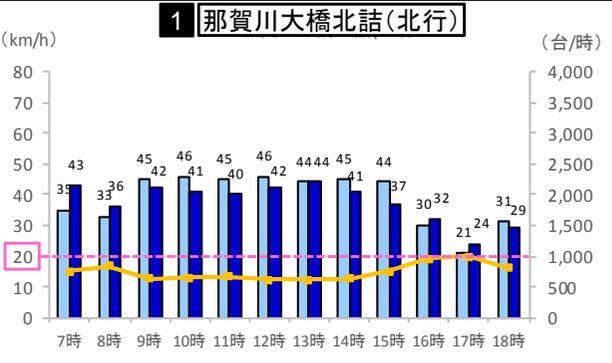
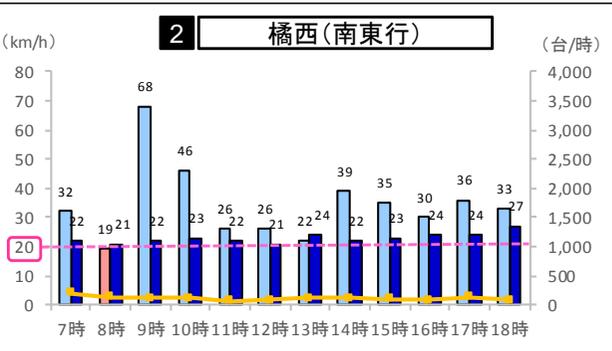
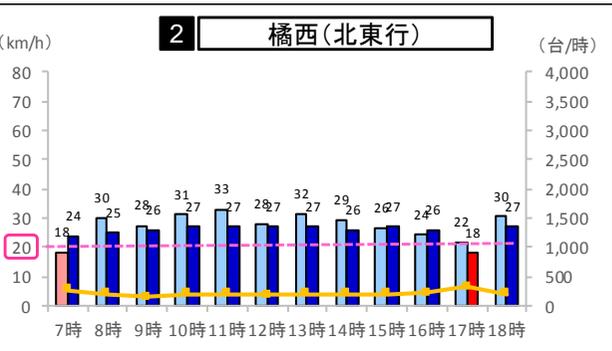
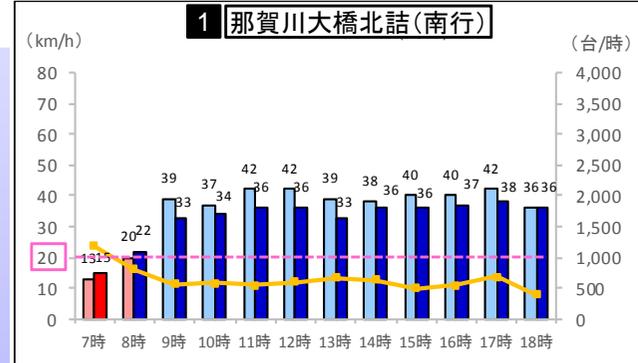
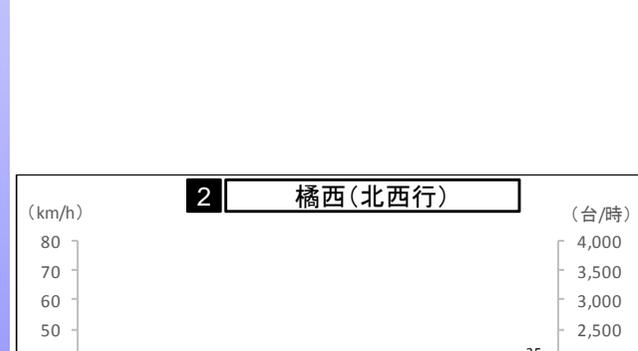
■国道55号那賀川大橋北詰～橋西における渋滞状況の検証結果

○那賀川を渡河している那賀川大橋(国道55号)では、朝ピークの時間帯において20km/h以下の時間帯が残る。
 ○平成25年11月の阿南道路津乃峰西分～橋町大浦区間の開通により津乃峰東分交差点の渋滞解消(H27渋滞協議会)等の効果は見られたが、依然、橋西交差点の北東行では、夕ピークの時間帯において20km/h以下の時間帯が残る。
