3. 最新交通データによる主要渋滞箇所の渋滞状況検証

3.1 最新交通データ(R3.4～R4.3)による主要渋滞箇所の渋滞状況検証

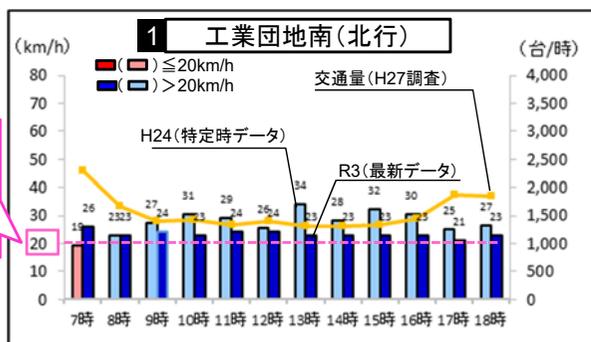
概ね20km/h以上に改善

- 平成27年3月の四国横断自動車道の延伸により、鳴門JCT～徳島ICと並行する国道11号の南北方向の速度は向上傾向。
- 右折車線延長のピンポイント対策を実施した**工業団地南(北行)** (H29.9)と、**平石交差点(北行)** (H30.7)は、概ね20km/h以上に改善。
- 一方、川内町大松(北行)および工業団地南(南行)では、依然として、朝夕ピーク時間帯において20km/h以下の時間帯が残存。

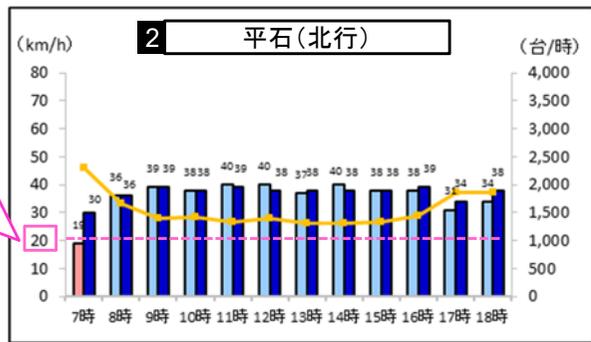
概ね20km/h以上に改善

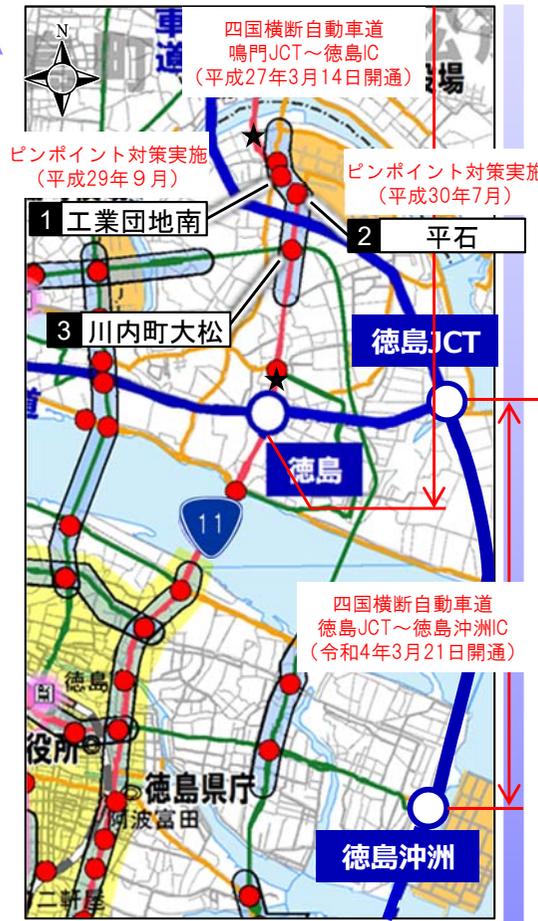
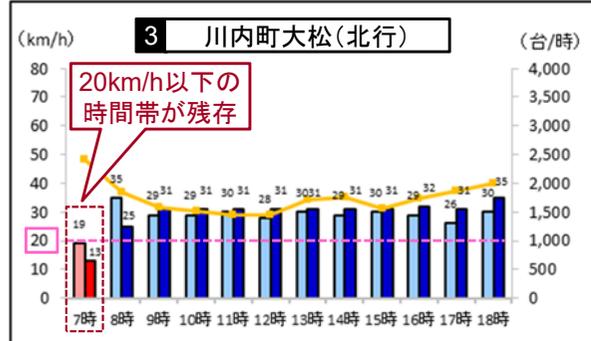
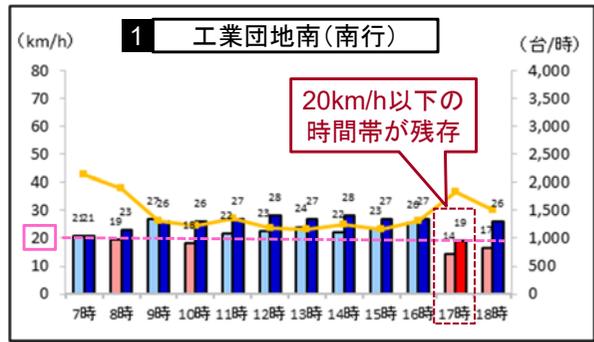
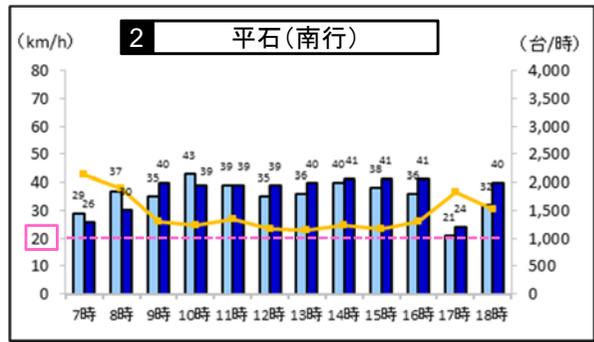
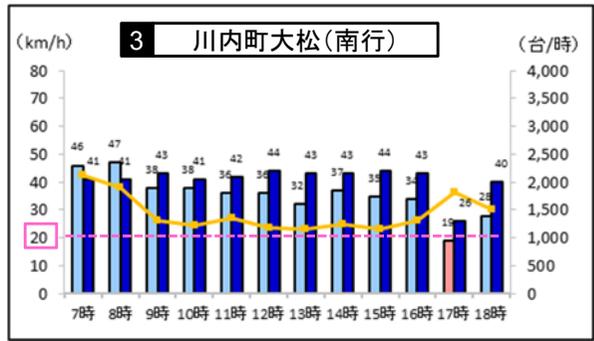
■ 四国横断自動車道 鳴門JCT～徳島ICと並行する区間における渋滞状況の検証結果

【グラフ表示値は 下記の値を示す】
 特定時: 民間プローブ (H24.5-H24.8 平日)
 最新: ETC2.0プローブ (R3.4-R4.3 平日)

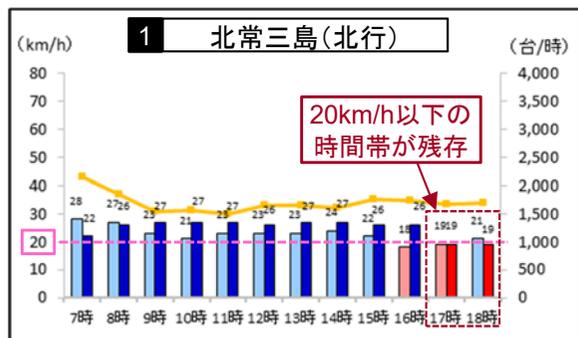
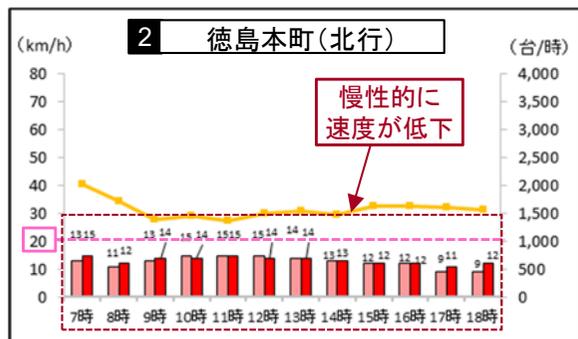
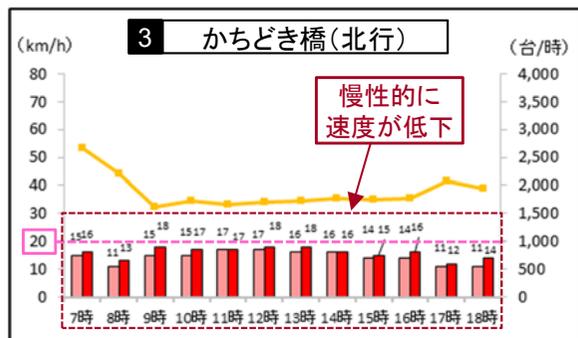
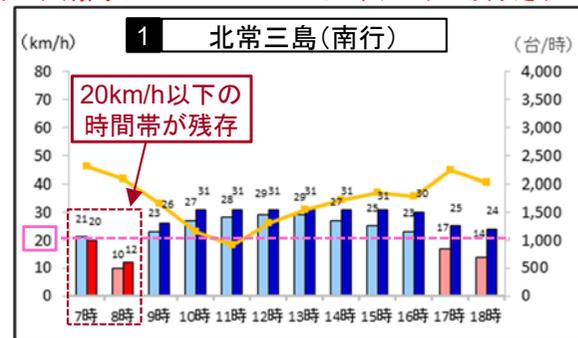
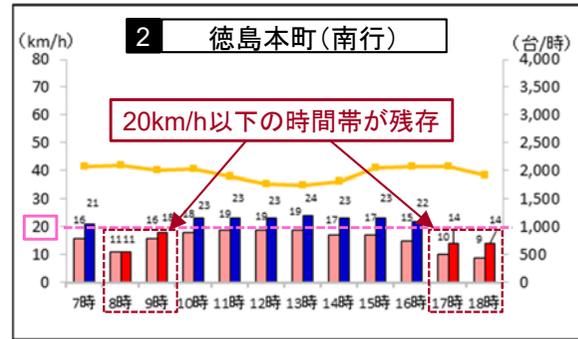
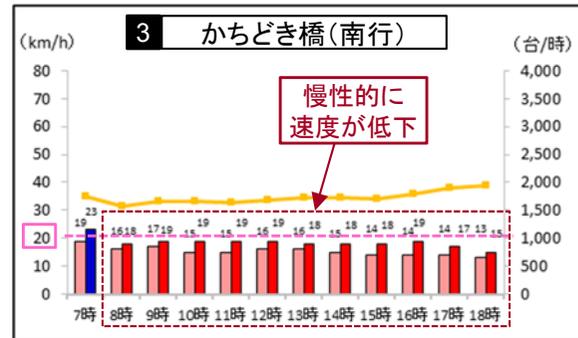
■ 国道55号ちどき橋～国道11号北常三島間における渋滞状況の検証結果

- 並行する四国横断自動車道が一部開通した国道11号は、日中の速度が向上したものの、依然として20km/h以下の時間帯が残存。
- 平成30年8月に、右折車線延長のピンポイント対策を実施した徳島本町(南行)は、日中の速度が向上したものの、朝夕ピーク時間帯に20km/h以下の時間帯が残存。
- 北常三島交差点では、朝夕ピーク時間帯において20km/h以下の時間帯が残り、ちどき橋交差点も依然、慢性的に速度が低下。

【グラフ表示値は 下記の値を示す】
 特定時:民間プローブ(H24.5-H24.8 平日)
 最新:ETC2.0プローブ(R3.4-R4.3 平日)

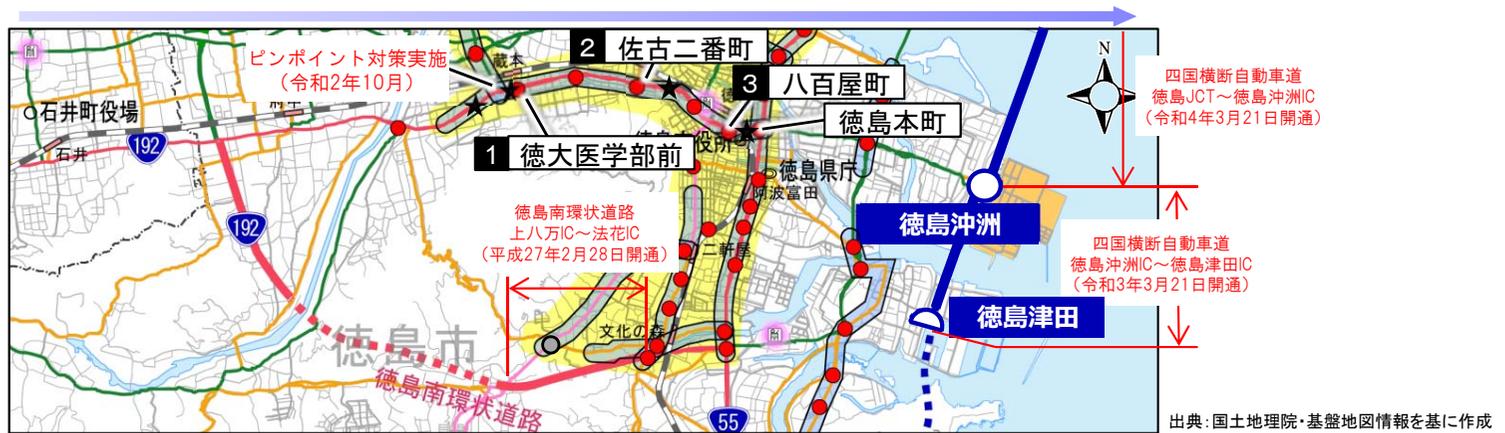
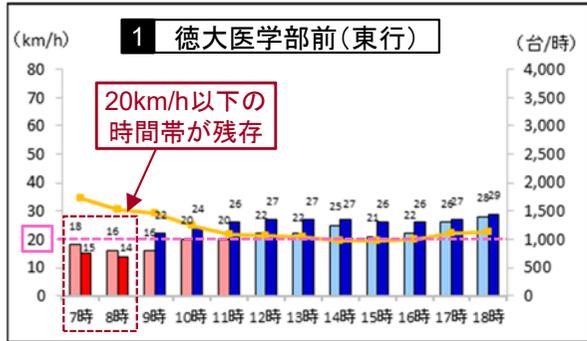
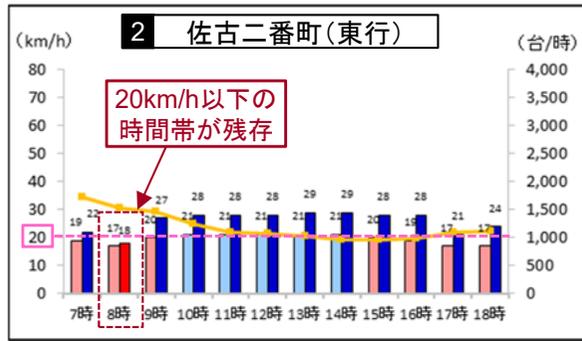
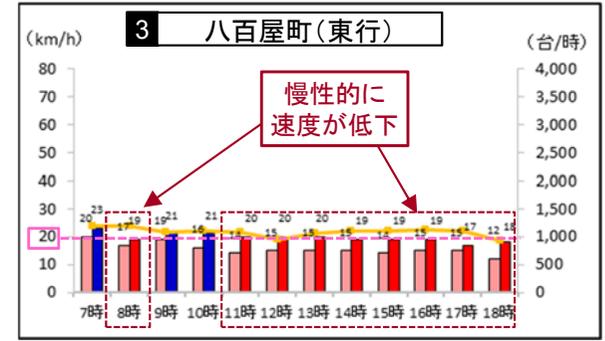
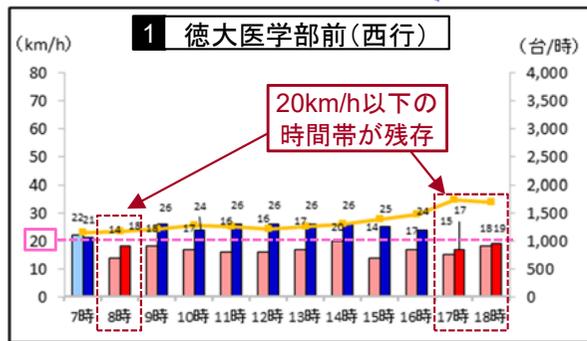
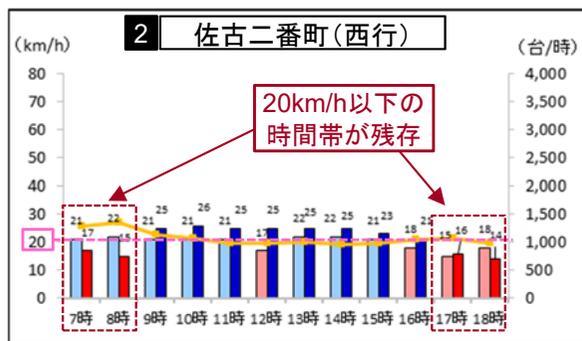
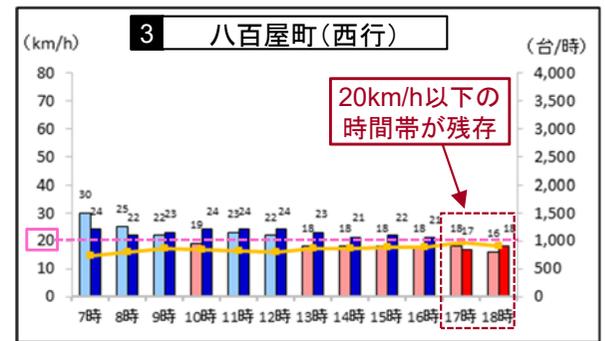
■ 国道192号徳大医学部前～徳島本町間における渋滞状況の検証結果

○平成27年2月の徳島南環状道路上八万IC～法花ICの開通後、並行する国道192号徳大医学部前～徳島本町間は、日中の速度が向上。
 ○一方、朝夕ピーク時間帯においては、どの箇所も20km/h以下の時間帯が残存。

【グラフ表示値は 下記の値を示す】
 特定時: 民間プローブ (H24.5-H24.8 平日)
 最新: ETC2.0プローブ (R3.4-R4.3 平日)

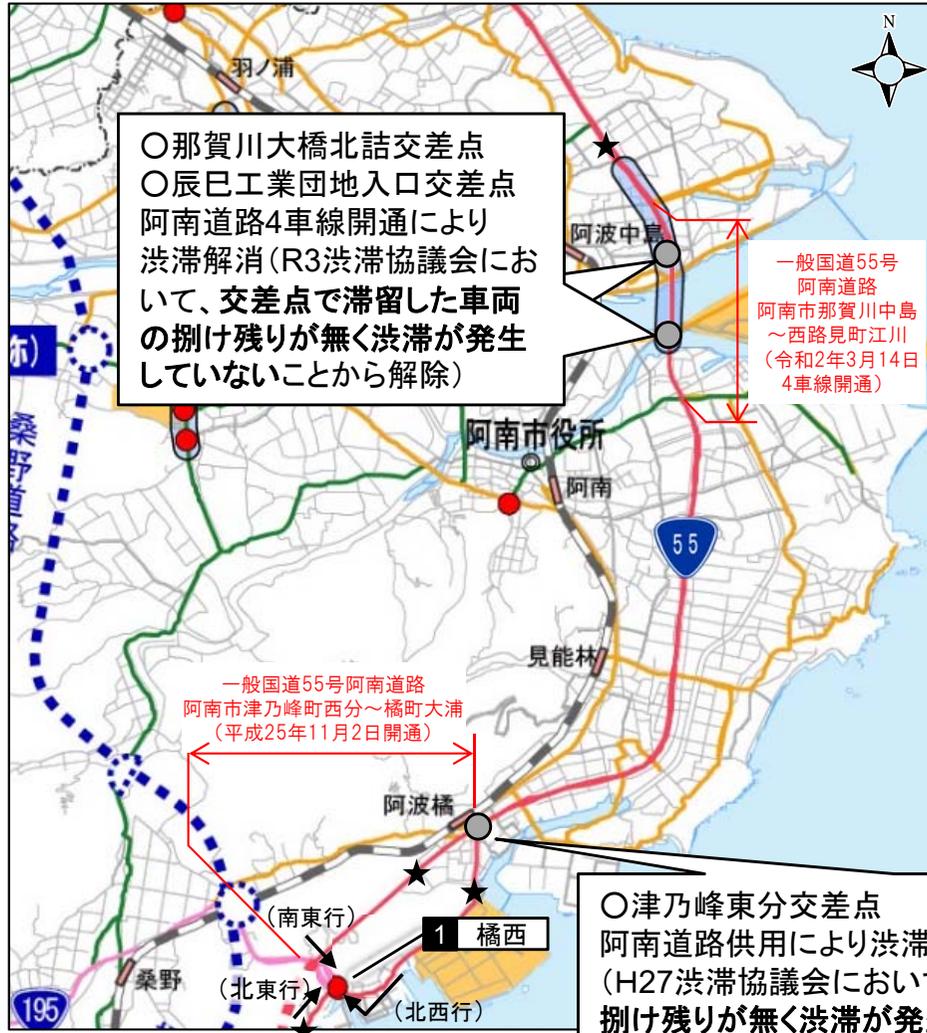
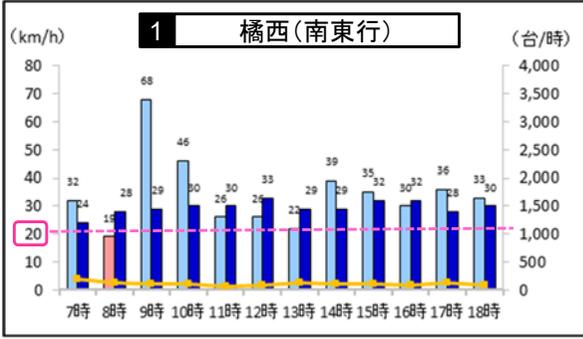
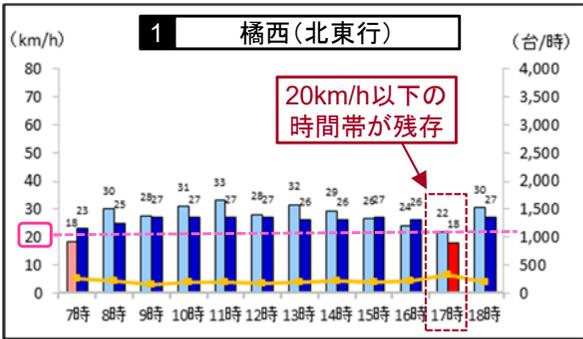
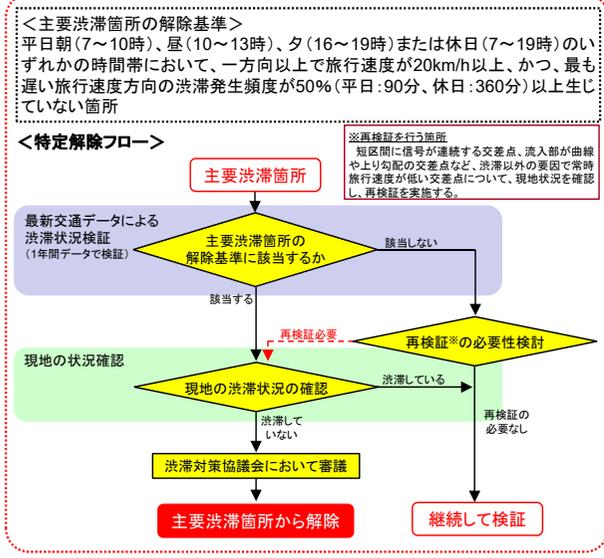
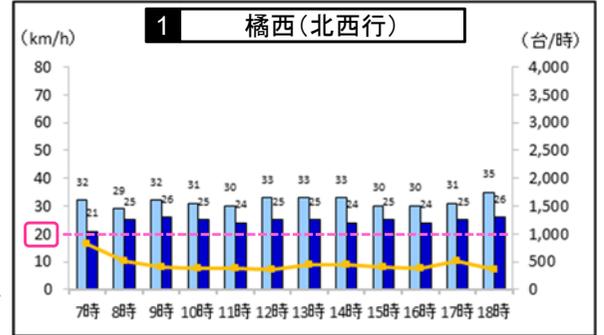
■ 国道55号那賀川大橋北詰～橋西における渋滞状況の検証結果

- 平成25年11月の阿南道路津乃峰西分～橋町大浦区間の開通により津乃峰東分交差点の渋滞解消(H27渋滞協議会において解除)。
- 令和2年3月の阿南道路那賀川中島～西路見町江川区間の4車線開通により那賀川大橋(国道55号)の渋滞解消(R3渋滞協議会で解除)。
- 橋西交差点(北東行)では、夕ピーク時において20km/h以下の時間帯が残存。

【グラフ表示値は 下記の値を示す】
 特定時:民間プローブ(H24.5-H24.8 平日)
 最新:ETC2.0プローブ(R3.4-R4.3 平日)
