## 5. 主要渋滞箇所解除の検討

## 5.1 主要渋滞箇所の特定解除フロー

5.2 主要渋滞箇所の見直し（案） ～那賀川大橋北詰交差点～

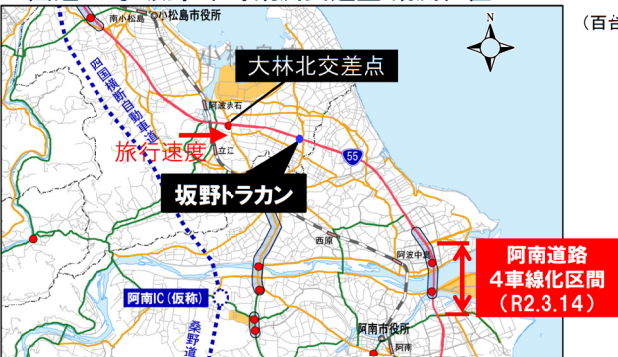
■国道55号 坂野 常時観測交通量 観測位置

- 新型コロナウイルス対策として令和2年4月－5月に発令された緊急事態宣言1回目(全国:4/16～5/13)の影響を排除するため、**今回の解除検討においては、4月－5月のETC2.0プローブデータを対象外**とした。
- また、4月－5月を除いた期間においても、新型コロナウイルス対策等による交通量減少などの影響がないか確認するため、解除検討箇所周辺(坂野、石井、半田)の常時観測交通量の変化、ETC2.0プローブデータによる旅行速度の変化を確認した。
- その結果、常時観測交通量、ETC2.0プローブデータによる旅行速度は、緊急事態宣言1回目の発令前(令和元年度)と比べ、いずれも横ばい傾向となっており、新型コロナウイルスの影響はほぼないと判断した。

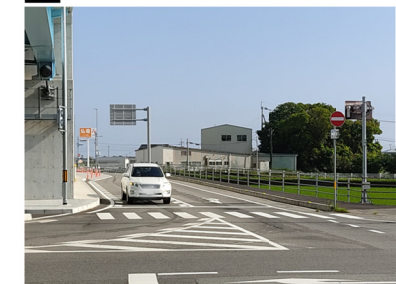
A 方向（南行き）の交通状況

従来混雑していたA方向、B方向、D方向は、交差点を先頭に信号待ちの車列はみられるが1回の信号現示で通過しており、捌け残りによる渋滞等は確認されなかった。

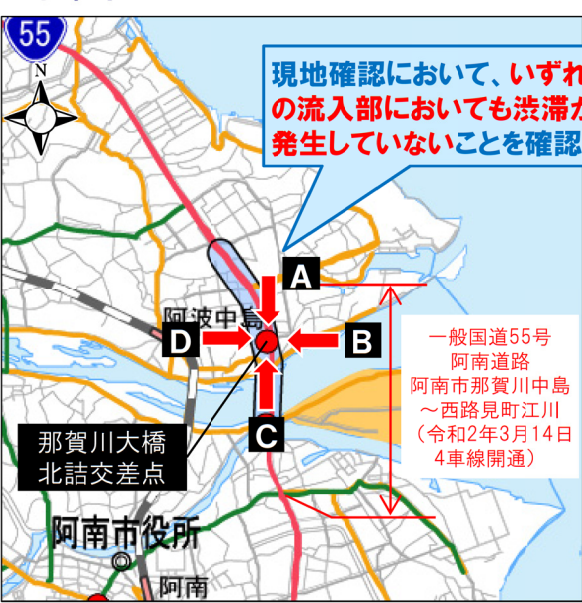
位置図

○一般国道55号阿南道路の4車線整備において旅行速度の向上が確認されたが、【B】方向（西行き）のみ主要渋滞箇所の選定基準に該当したため再検証を行い現地状況を確認した。

○西行きの道路は、流入部手前がT字路であることや沿道店舗へ出入りする車両の影響で旅行速度が低下しているものの、交差点で滞留した車両が捌け残る状況は確認されず渋滞は発生していない。

○他の方向でも捌け残りによる渋滞が現地でも確認されないことから、「**那賀川大橋北詰交差点**」を主要渋滞箇所から解除することを提案する。

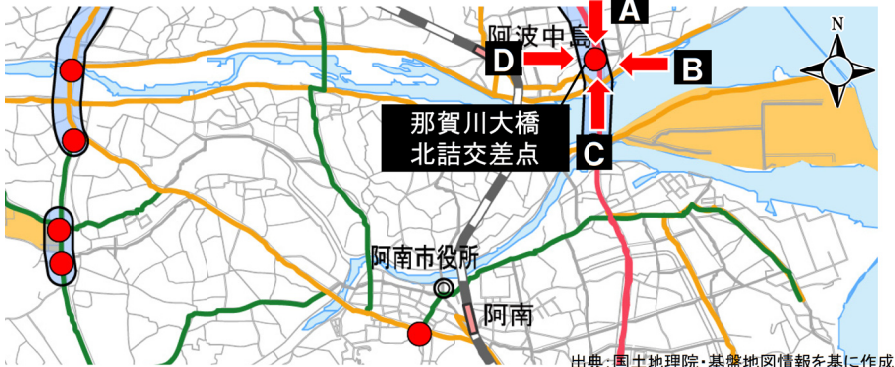
## ■位置図

- プローブデータによる速度分析結果と現地状況（捌け残りが発生していない）に乖離がみられたため、当該流入部について検証を行った。
- 現地踏査の結果、【B】方向（西行き）の流入路にあるT字路付近や沿道店舗出入口付近で多くの車両が低速走行となっている状況を確認した。
- 低速度分布をみると、赤信号停止の影響を受けやすい流入部付近以外に、T字路や沿道店舗出入口付近で低速度割合が高いことを確認した。

流入路のT字路付近では必ず低速走行となり、かつ交差点直近の沿道店舗出入車両の影響もあり、平均速度が低くなっているものと考えられる。

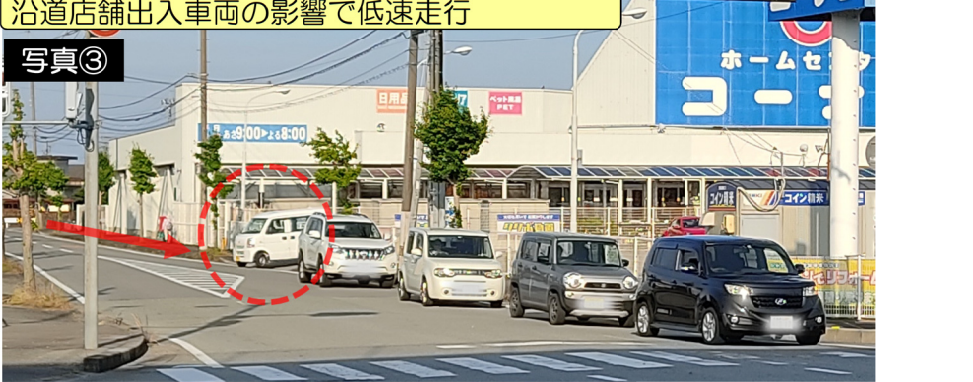
沿道店舗出入車両の影響で低速走行

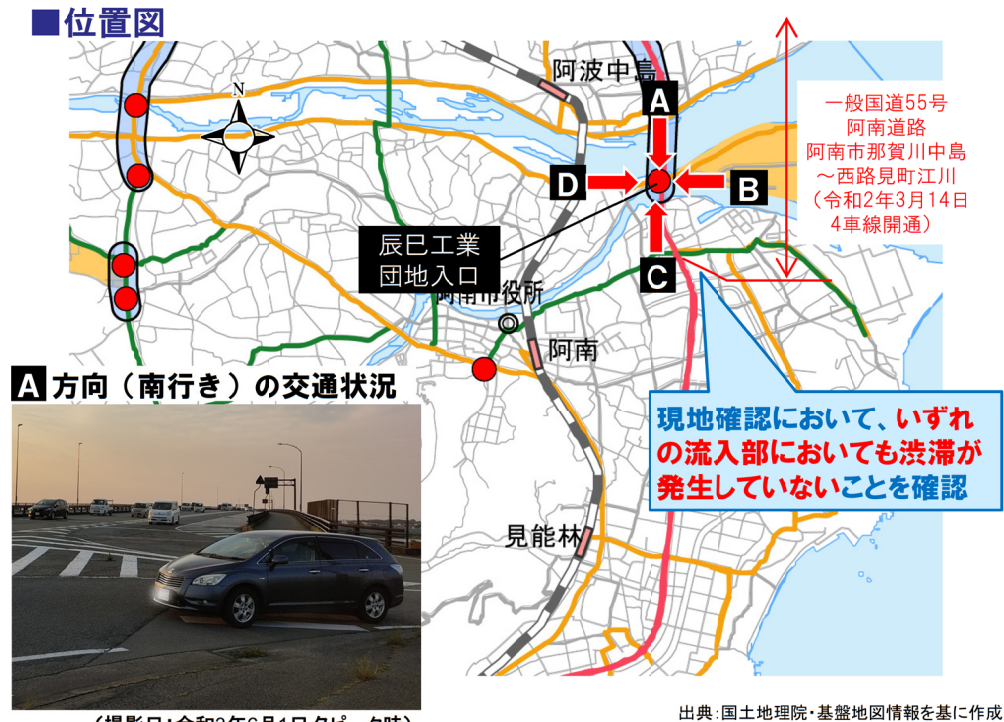
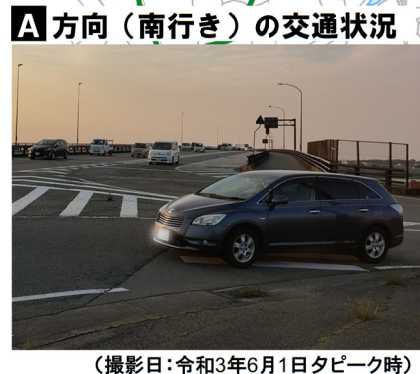
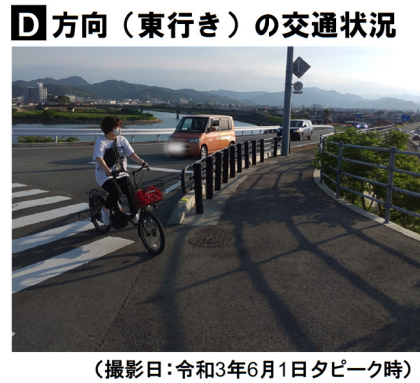
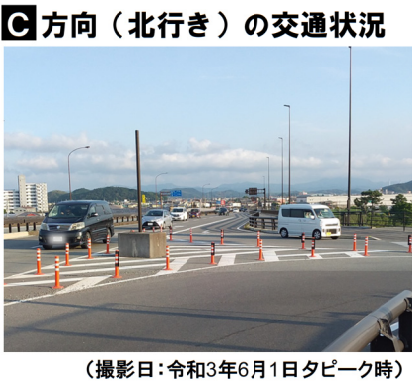
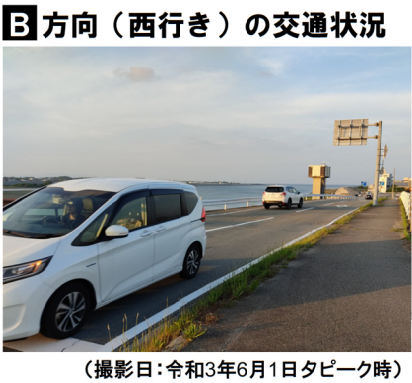
○一般国道55号阿南道路の4車線整備により、当該区間内に存在する辰巳工業団地入口交差点において旅行速度の向上がみられた。  
○このため、主要渋滞箇所の選定基準への該当状況を検証した結果、選定基準に該当しなかったことに加え、現地確認でも渋滞は確認されなかったことから、「辰巳工業団地入口交差点」を主要渋滞箇所から解除することを提案する。

4車線化後、従来発生していた渋滞は見られない

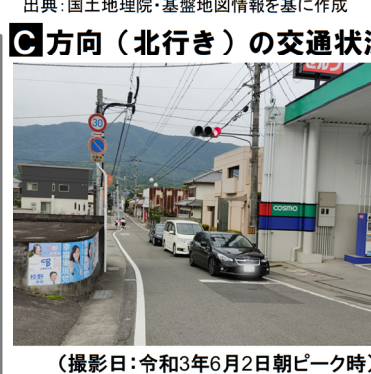
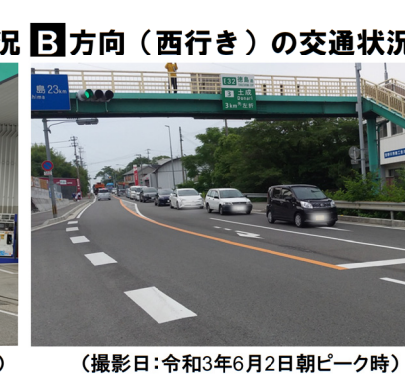
○【C】方向(北行き)と【E】方向(南東行き)の道路は、狭隘な道路に加え家屋が連担していることから低速走行する車両が多いと考えられるが、交差点で滞留した車両が捌け残る状況は確認されず渋滞は発生していない。

○一方、【D】方向(東行き)において、先詰まりによる渋滞の発生が確認されたことから、今後もモニタリングを継続することとした。

【D】方向（東行き）において先詰まり渋滞の発生を確認

交差点改良後、当該交差点を起点とした渋滞発生は見られない

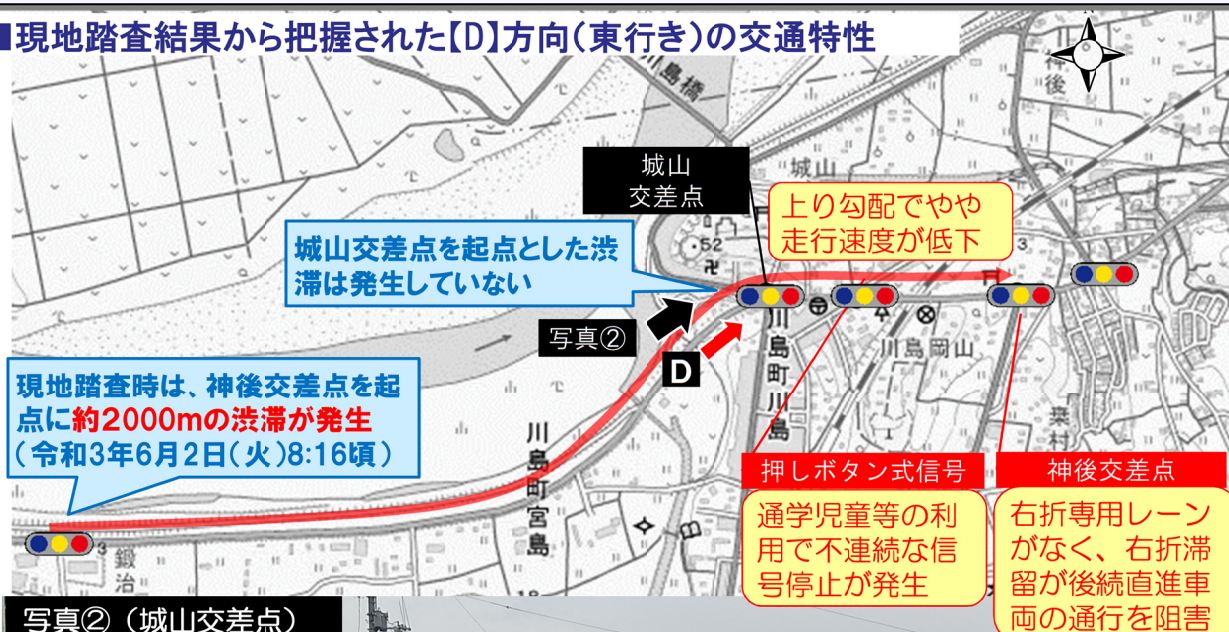
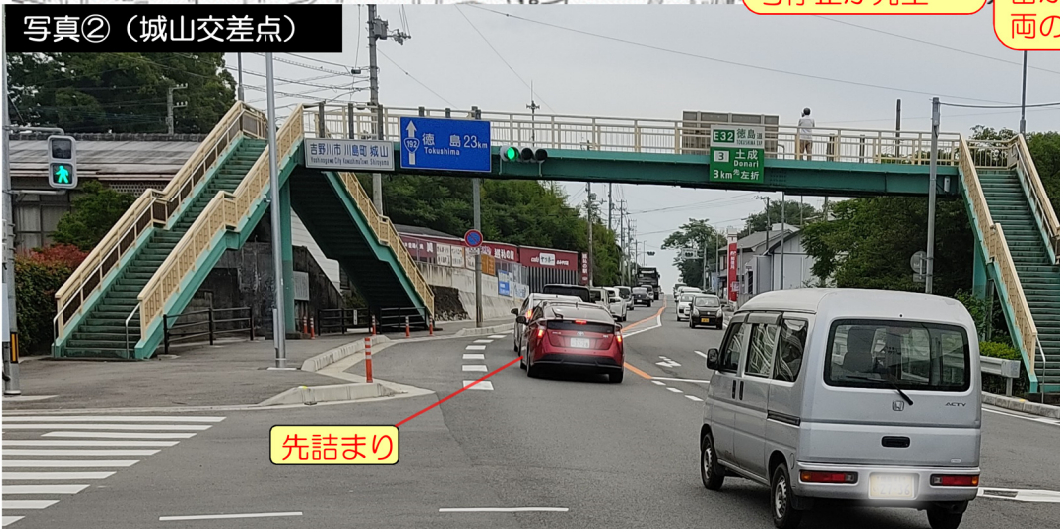
写真②（城山交差点）

- 現地踏査の結果、城山交差点の【D】方向（東行き）では、朝ピーク時において当該交差点から約500m先の神後交差点付近を起点とした渋滞が確認された。
- 神後交差点付近の現地状況をみると、県立川島中学・高校方面への右折車両が交差点内に滞留した際に、当該交差点に右折専用レーンがないため、後続直進車両の走行を阻害している状況が確認された（今後、交差点改良により新たに右折専用レーンを設置予定）。
- その他、城山交差点以東が上り勾配でやや走行速度が低下することや、通学児童等の利用する押しボタン式信号で不連続な信号停止が発生している状況も確認された。

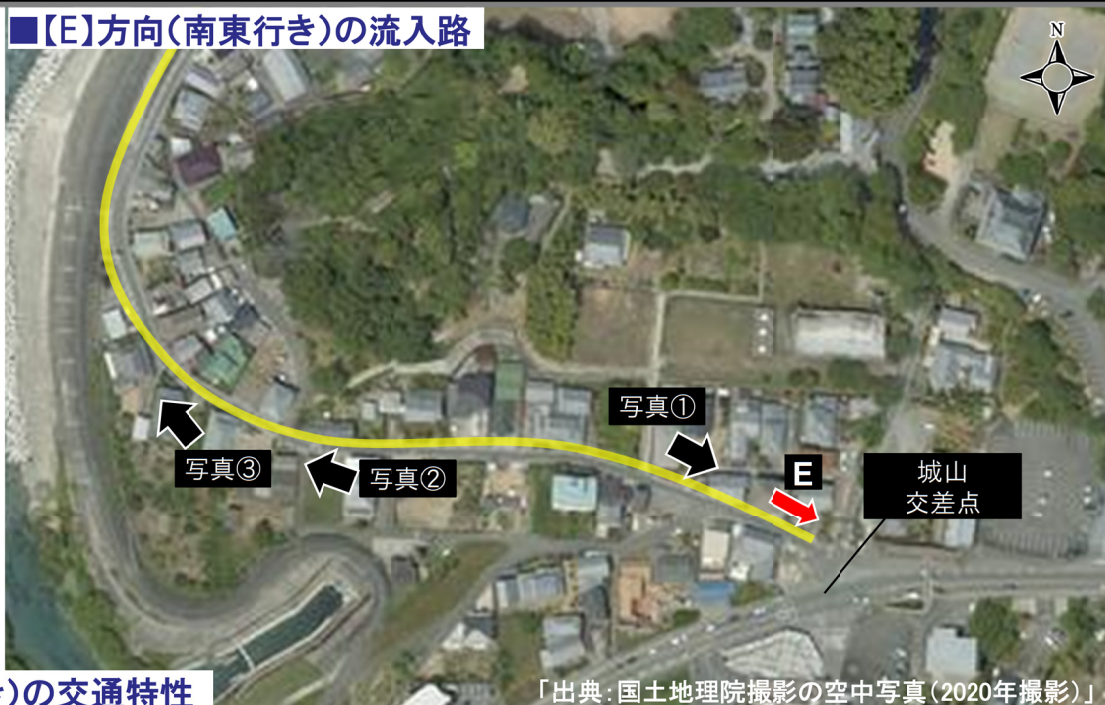
### ■【E】方向（南東行き）の流入路

○プローブデータによる速度分析結果と現地状況（捌け残りが発生していない）に乖離がみられたため、当該流入部について検証を行った。  
○現地踏査の結果、【E】方向（南東行き）の流入路が沿道に家屋が連坦する1車線道路であり、カーブで見通しの悪い区間もあることから、全体的に車両が低速走行となっている状況を確認した。

沿道に家屋が連坦する1車線道路であり、カーブで見通しの悪い区間もあることから、平均速度が低くなっているものと考えられる。

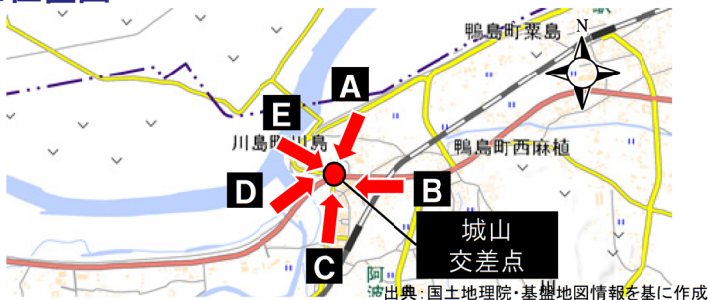
## ■位置図

○プローブデータによる速度分析結果と現地状況(捌け残りが発生していない)に乖離がみられたため、当該流入部について検証を行った。  
○現地踏査の結果、【C】方向(北行き)の流入路が沿道に家屋が連坦する1車線道路であり、多くの車両が低速走行となっている状況を確認した。  
○低速度分布をみると、赤信号停止の影響を受けやすい流入部付近以外に、待避所や無信号交差点付近で低速度割合が高いことを確認した。
