5. 災害による通行止め影響評価

5. 災害による通行止め影響評価：吉野川橋の右岸側堤防道路

【吉野川橋の右岸側堤防道路通行止め事象 概要】

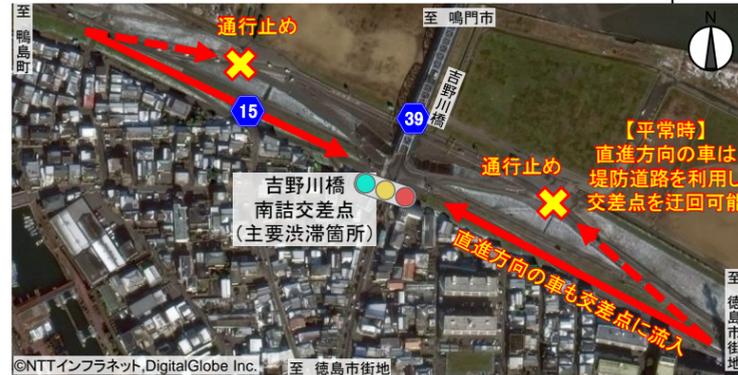
▼吉野川橋南詰交差点における流動変化▼

- 令和5年9月11日(月)の早朝からの大雨影響により、吉野川の河川水量が増水。吉野川橋の右岸側の堤防道路(県道15号徳島吉野線)が冠水し、通行止めによる交通規制が発生。
- 通行止めによる規制時間：令和5年9月11日(月) 7:50~9:10 (混雑解消 9:30頃)
- 規制の対象となった堤防道路は、平常時であれば、主要渋滞箇所 吉野川橋南詰交差点の迂回路として利用できる。
- 堤防道路が通行止めになることで、東西方向の交通が全て吉野川橋南詰交差点に流入したことで、長い区間で速度低下が発生。

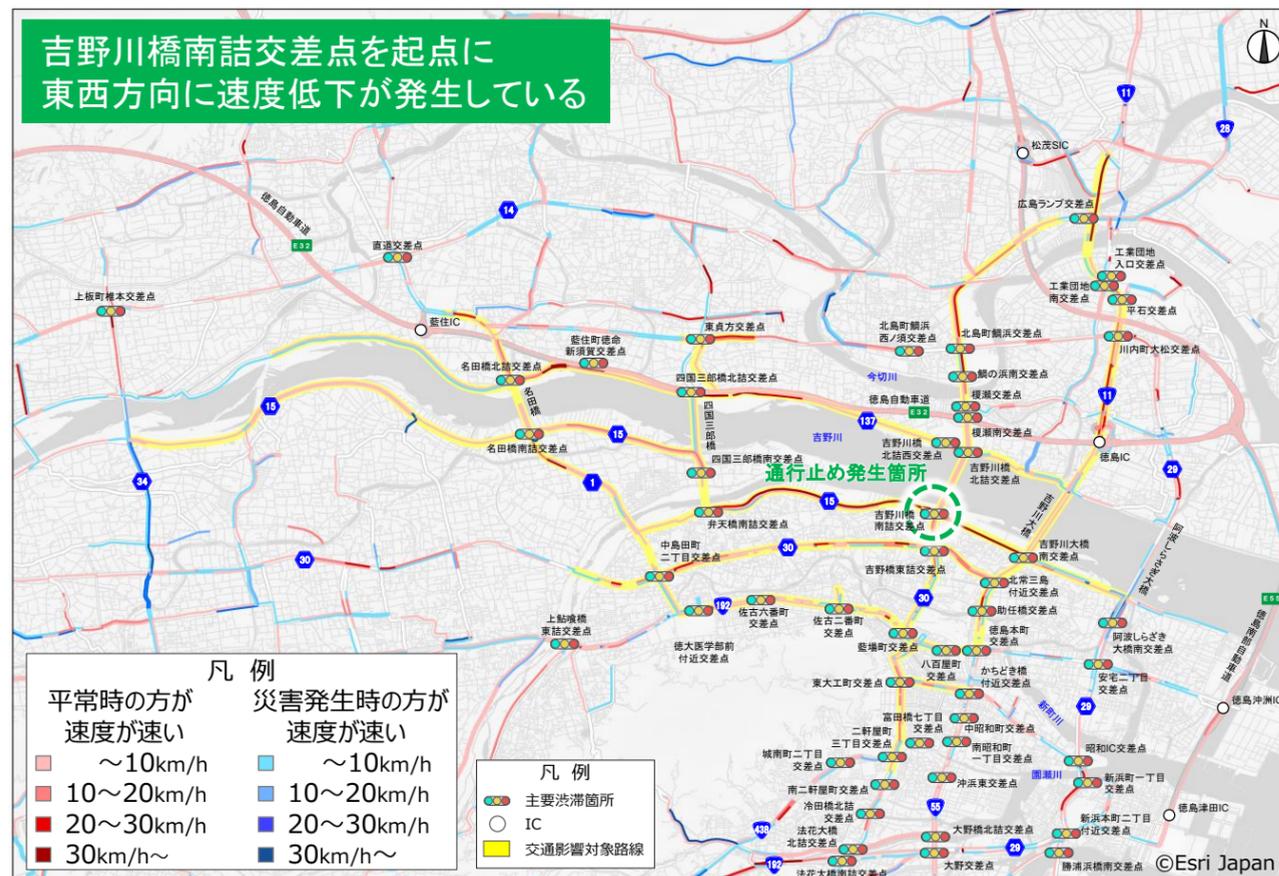
▼【速度差分図】8時台

※平常時・災害発生時双方とも旅行速度が確認できているリンクのみ対象(速度差:平常時の旅行速度-災害発生時の旅行速度)

- 堤外地に幹線道路が整備されていることから、集中豪雨等の影響による浸水リスクが高い。
- 県道15号徳島吉野線から国道192号等へ迂回するための、南北方向の道路が不足。
- 右岸側堤防道路が浸水し、1時間通行止めになるだけでも、徳島市都市圏の北部エリアで、約1,000万円※の経済損失が発生。

※交通影響が確認された道路を対象(下図 速度差分図:交通影響対象路線)
 【損失額の算出】交通量:令和3年全国道路・街路交通情勢調査結果
 損失時間:ETC2.0プローブデータ(速報値 令和5年9月4日、11日 各8時台)
 時間価値原単位:費用便益分析マニュアル(令和4年)
 乗用車類(46.54円/分・台)、普通貨物車(76.94円/分・台)

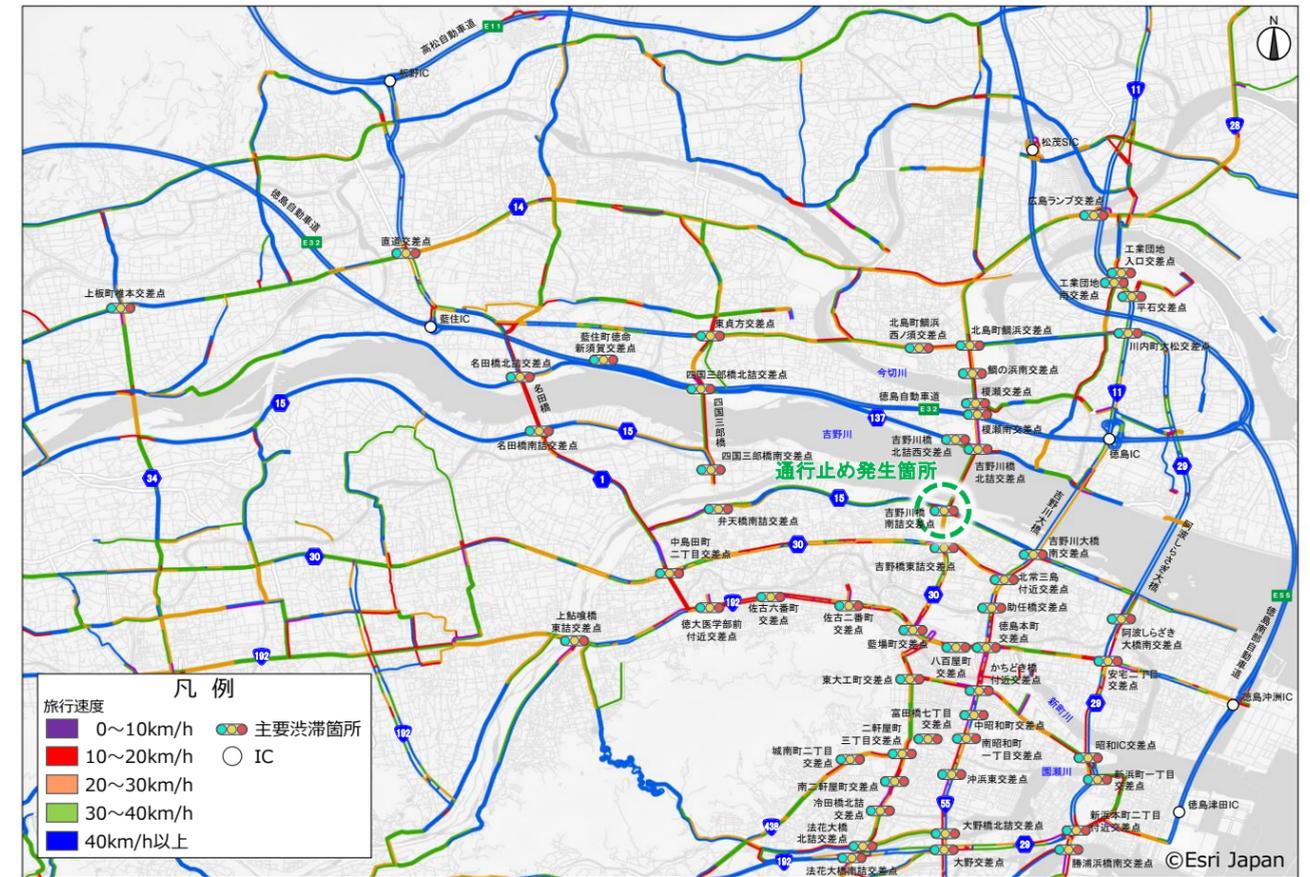
▼【平常時】令和5年9月4日(月)8時台

出典:ETC2.0プローブデータ(速報値)
