5. ピンポイント渋滞対策について

5.1 ピンポイント渋滞対策実施箇所の状況報告「国道55号 大野交差点」

5.2 ピンポイント渋滞対策実施箇所の状況報告「主要地方道22号阿南勝浦線 上中町交差点」

5.3 ピンポイント渋滞対策実施予定箇所「国道11号 徳島本町交差点」

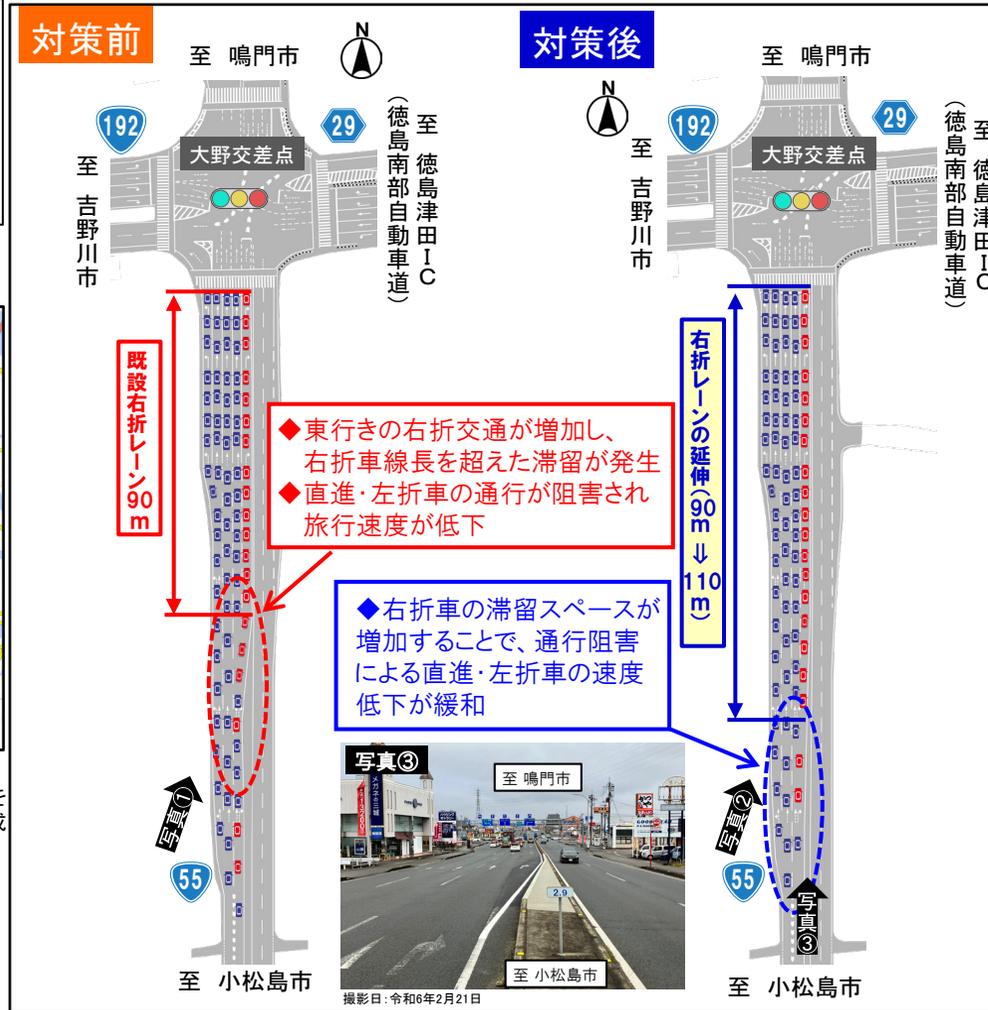
説明図

- 徳島南部自動車道(徳島JCT～徳島沖洲IC)開通後、国道55号 大野交差点(北行き)において、右折交通需要が増加傾向であるため、右折車の滞留スペースを確保し、北行きの直進・左折車の通行阻害を緩和すべく、令和6年1月22日に**右折レーンの延伸(90m⇒110m)**による**ピンポイント渋滞対策**を実施。
- 右折レーンを延伸したことにより、右折車の滞留による直進阻害回数が減少するとともに、**朝ピーク時に発生していた渋滞長が解消したことを確認**。
- また、直進車の滞留による右折阻害回数も減少する等、右折レーン延伸による渋滞対策効果として、**北行き流入部における混雑状況が緩和したことを確認**。

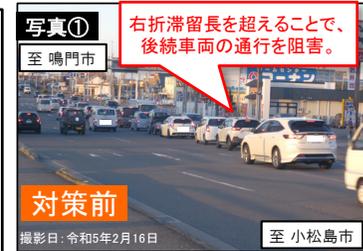
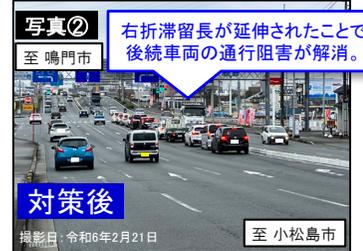
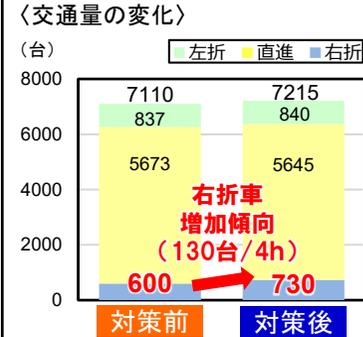
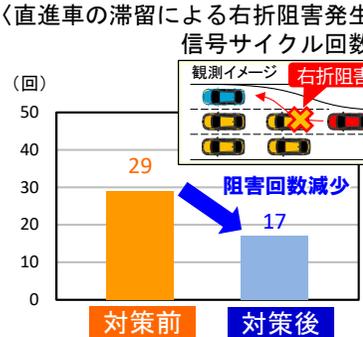
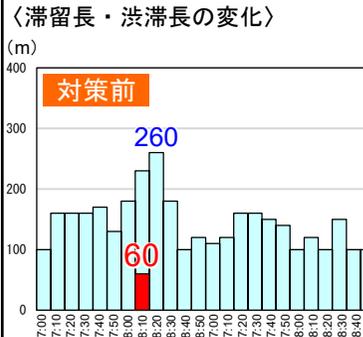
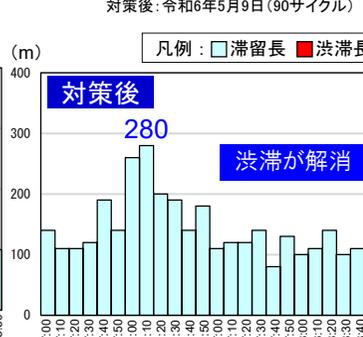
北行き流入部における交通状況(朝・夕ピーク時)

出典：交通量調査 7:00～9:00、17:00～19:00
対策前：令和5年9月14日 対策後：令和6年5月9日

出典：ビデオ調査 7:00～9:00、17:00～19:00
対策前：令和5年9月14日(90サイクル)
対策後：令和6年5月9日(90サイクル)

出典：滞留長・渋滞長調査 7:00～9:00、17:00～19:00
対策前：令和5年9月14日 対策後：令和6年5月9日

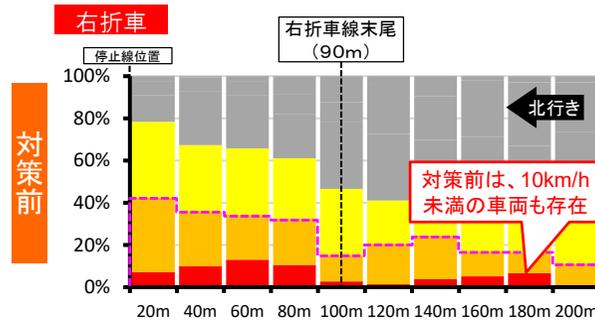
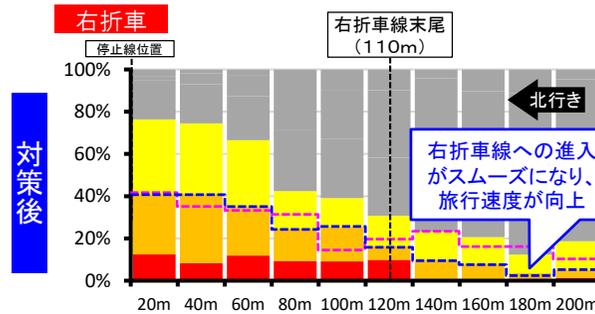
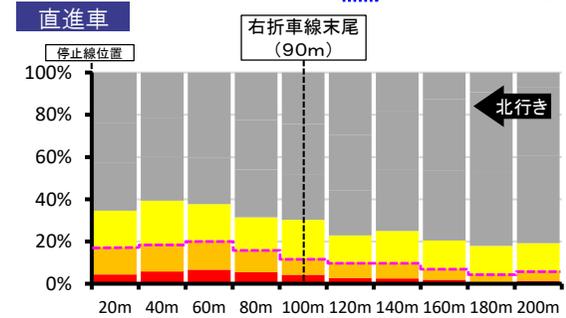
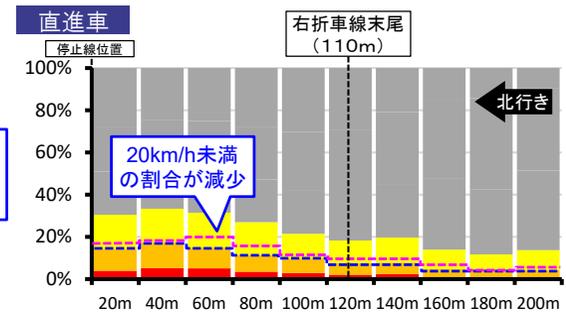
効果検証(北行き流入部)

○国道55号大野交差点(北行き)の右折車線を延伸させたことにより、右折車が右折車線へスムーズに進入できるようになったことで、右折車線末尾までの交差点流入区間における右折車の旅行速度が向上し、旅行速度20km/h以上の車両割合が増加。
 ○右折車の円滑性が向上したことにより、北行き流入部における直進車の旅行速度も向上し、国道55号大野交差点の混雑状況が緩和したことを確認。

〈旅行速度分布〉

※出典：ETC2.0データ 対策直前：令和5年12月平日、対策直後：令和6年3月平日 7:00~9:00 17:00~19:00

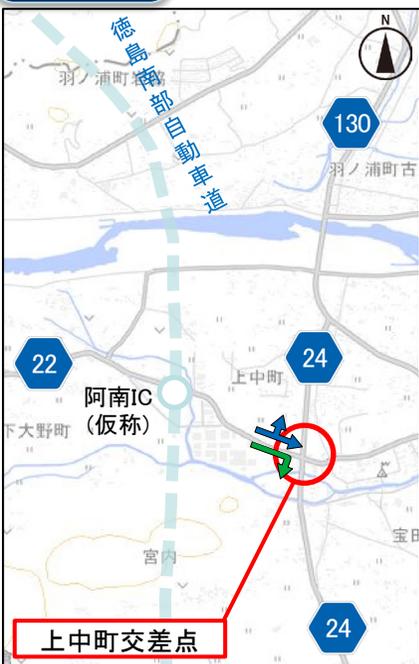
周辺状況

- 交差点は阿南市上中町に位置し、付近には大規模製造企業の本社があり、朝夕には交通が集中し渋滞が発生している。
- 交差点の西側には、供用が予定されている 徳島南部自動車道の（仮）阿南IC があり、今後交通量の増加が想定される。
- 令和6年3月、交差点の西側において、**道路余地を利用した右折レーンを約25m延伸する対策**を実施し、交差点の処理能力を向上させるとともに、交差点通行車両の走行の円滑化を図った。

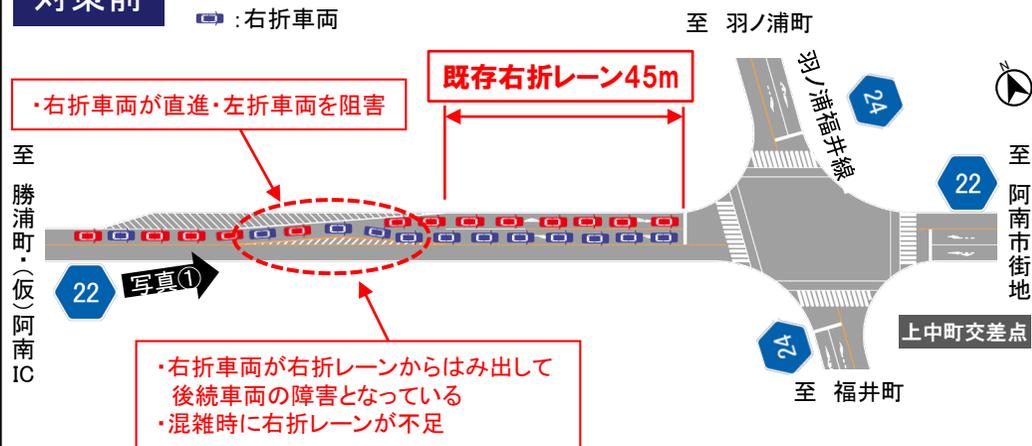
対策前

< 既存ストックを有効活用した渋滞対策(用地買収を伴わない対策) >

- 直進・左折車両
- 右折車両

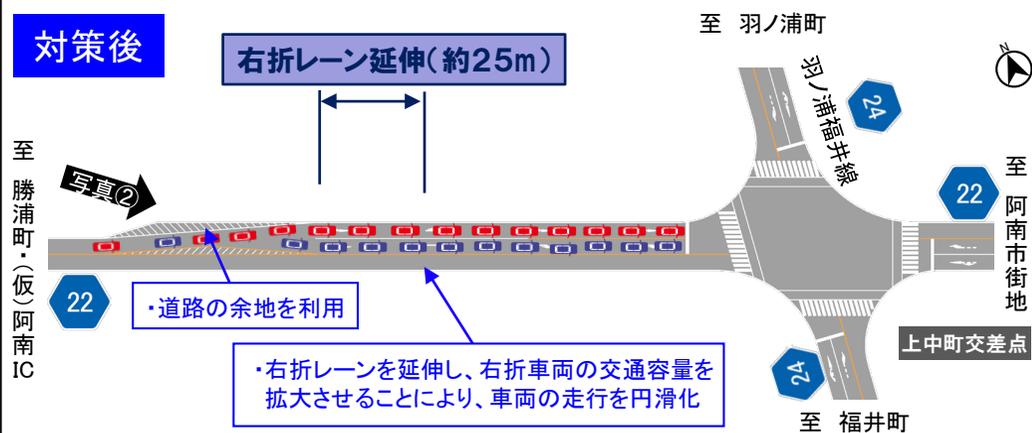
対策後

右折レーン延伸(約25m)

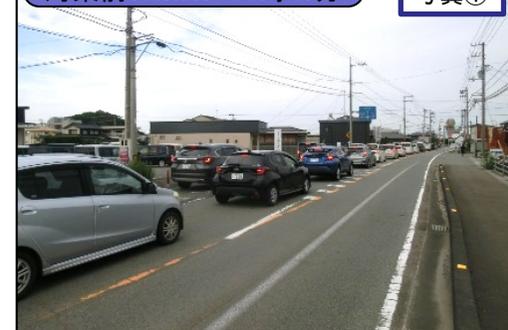
写真①

対策前: R5.7.3 17時40分

右折車両が右折レーンからはみ出して後続車両の障害となっている。
混雑時に右折レーンが不足。

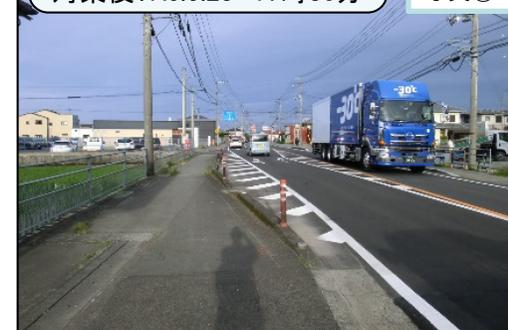
写真②

対策後: R6.5.23 17時30分

赤信号で停車している車両のうち、停止線から約100m間の車両は1回の青信号により通行できている。

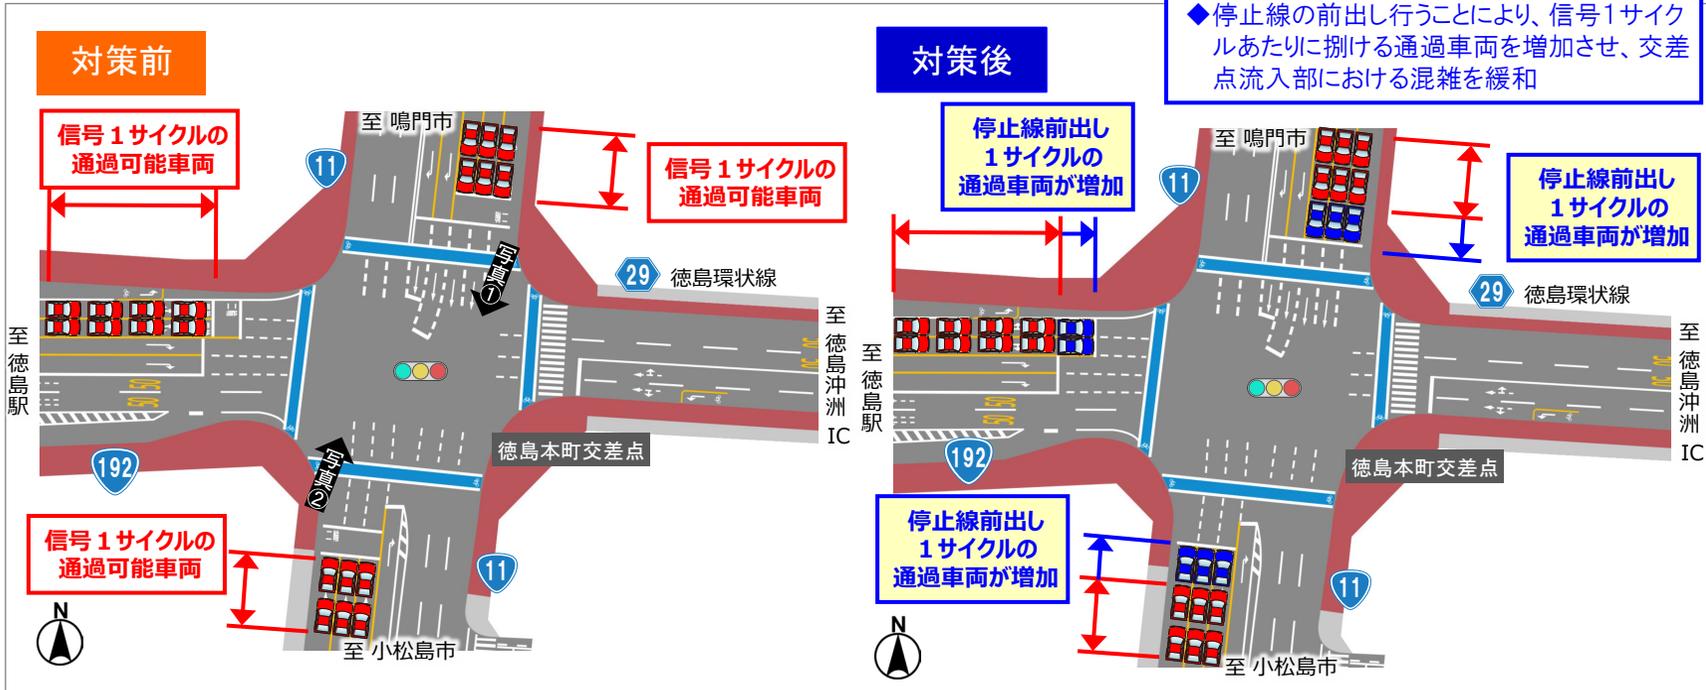
説明図

- 国道11号 徳島本町交差点では、朝・夕ピーク時間帯を中心に、交通が集中し、旅行速度が低下。
- 令和6年度に、国道11号、192号の流入部において、**二輪車専用停止線の二段停止線を削除し、停止線を前出しするピンポイント渋滞対策**を実施予定。
- 停止線前出しによるピンポイント対策を実施後、**円滑性や交通状況に関する効果検証**も実施予定。
