6. ピンポイント渋滞対策について

6.1 ピンポイント渋滞対策実施箇所の状況報告「国道11号 徳島本町交差点」

6.2 ピンポイント渋滞対策実施箇所状況報告「国道192号 城山交差点～神後交差点」

6.3 ピンポイント渋滞対策実施予定箇所「国道55号 立江川橋西詰交差点」

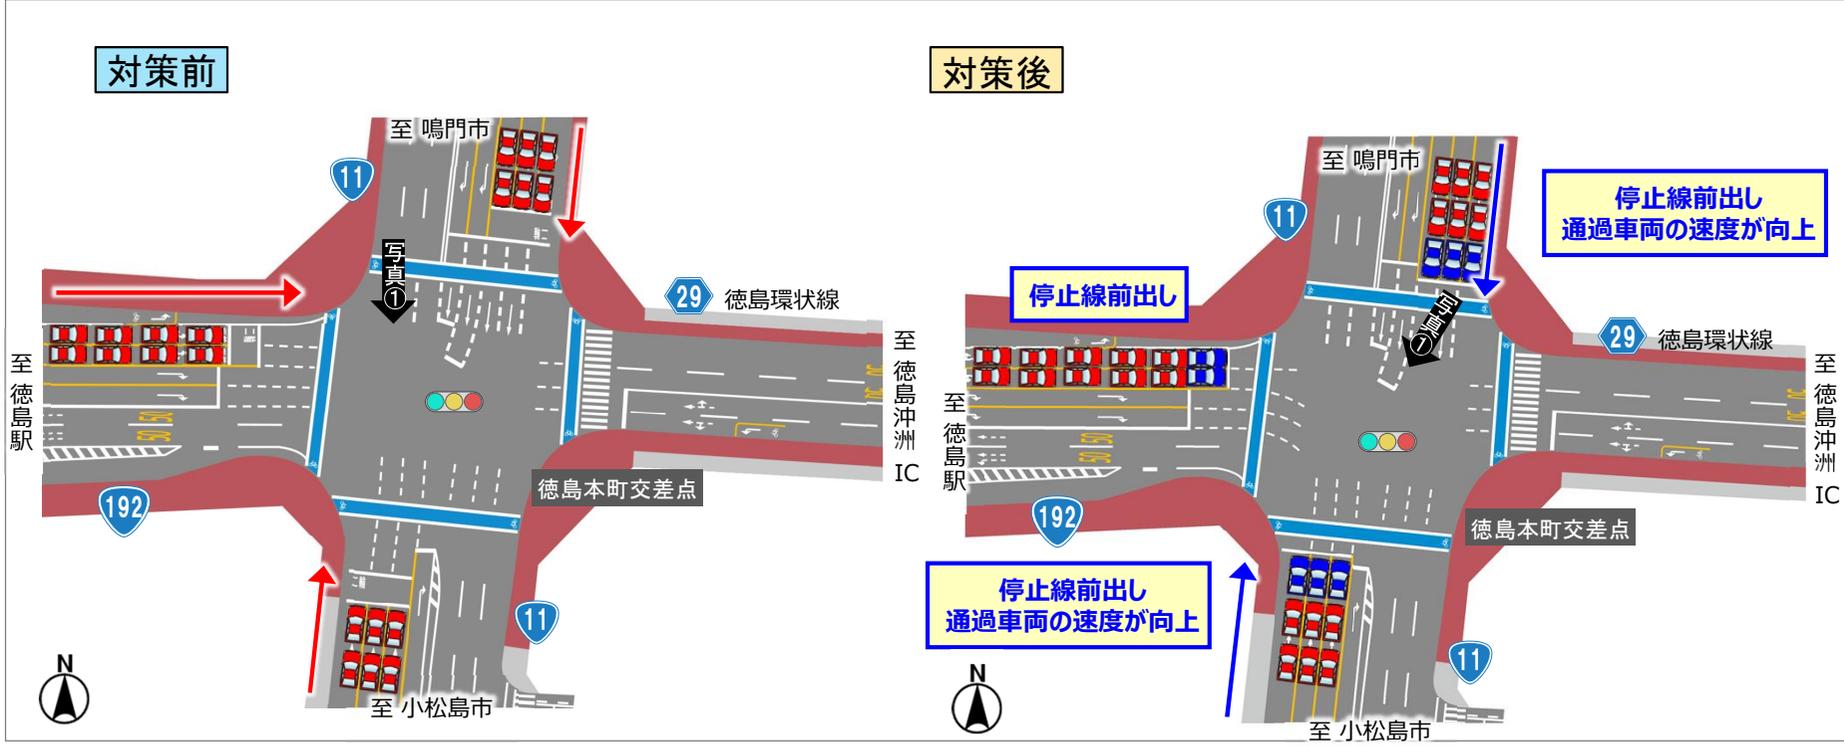
説明図

- 国道11号 徳島本町交差点では、朝・夕ピーク時間帯を中心に、交通が集中し、旅行速度が低下。
- 令和7年1月末に、国道11号、192号の流入部において、**二輪車専用停止線を削除し、停止線を前出しするピンポイント渋滞対策**を実施。

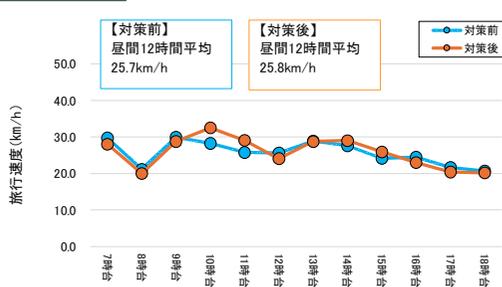
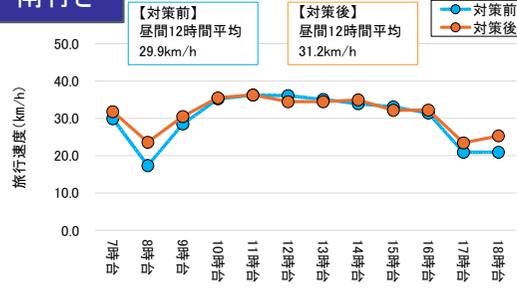
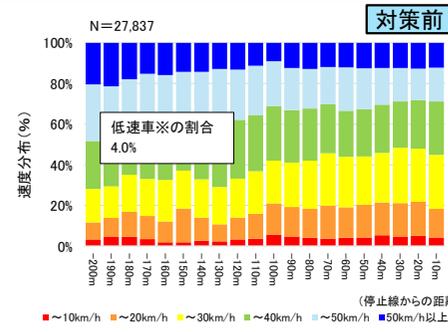
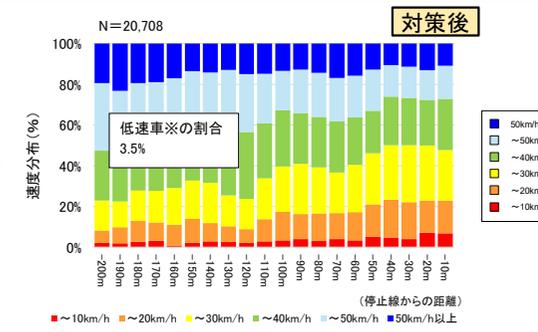
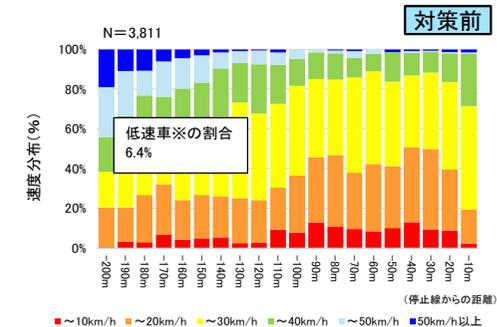
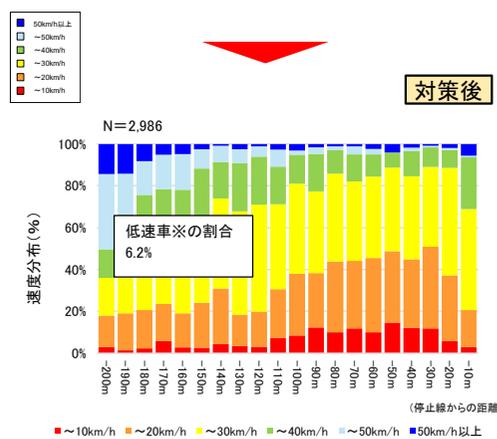
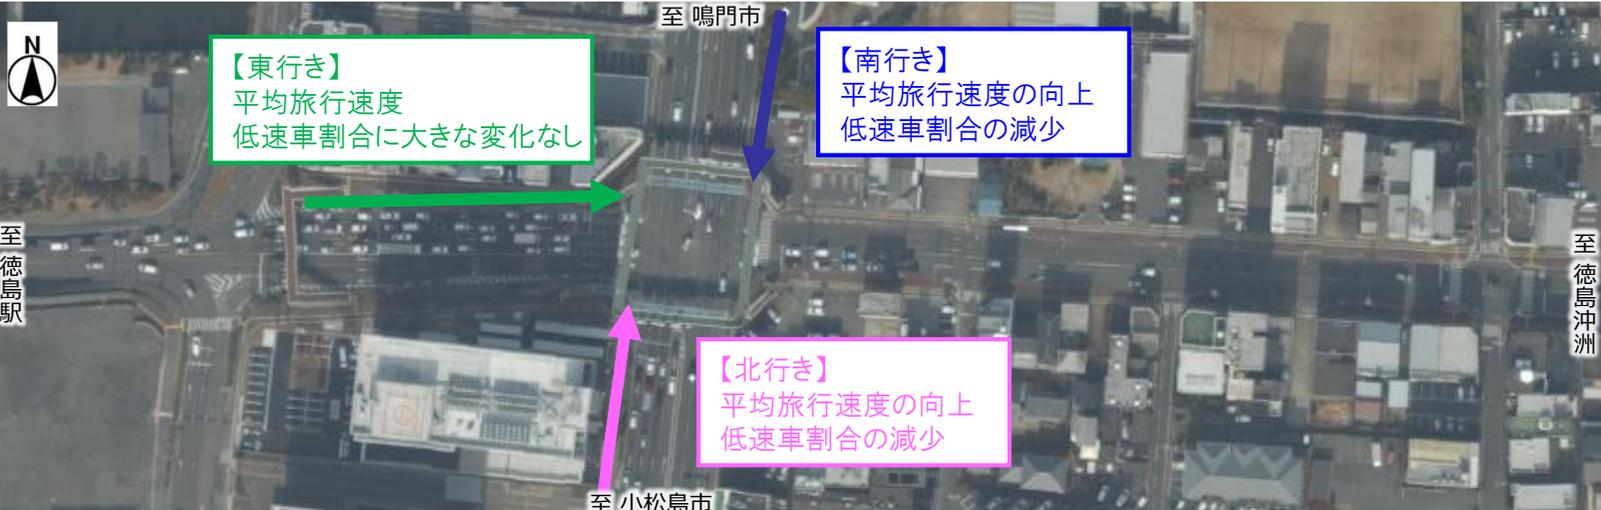
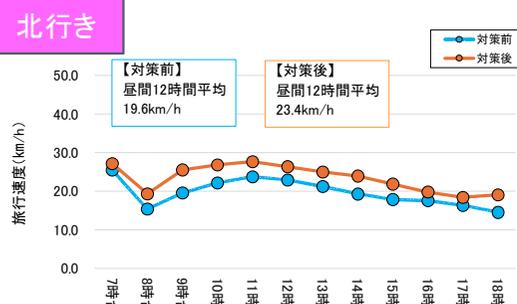
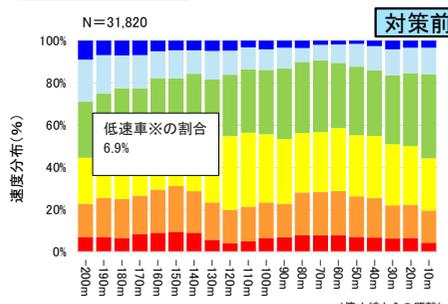
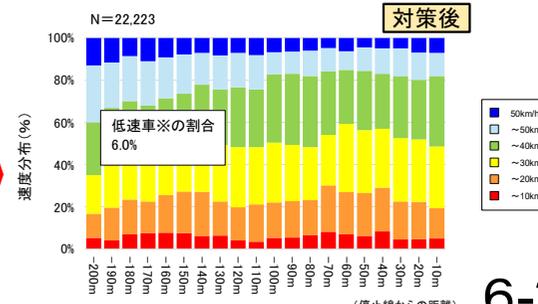
効果検証結果(国道11号の旅行速度変化)

- 南行きは、平均旅行速度が1.3km/h向上した(29.9km/h⇒31.2km/h)。低速車の割合についても対策前と比較して低減した。(4.0%⇒3.5%)
- 北行きは、平均旅行速度が3.8km/h向上した(19.6km/h⇒23.4km/h)。低速車の割合についても対策前と比較して低減した。(6.9%⇒6.0%)
- 東行きは、平均旅行速度、低速車の割合ともに大きな効果は確認できない。

※低速車：時速10km/h未満の車両
 ※徳島本町対策後の停止線位置による速度を算出

出典：ETC2.0データ
 対策前：R6.2月 対策後：R7.2月(平日7時～19時)

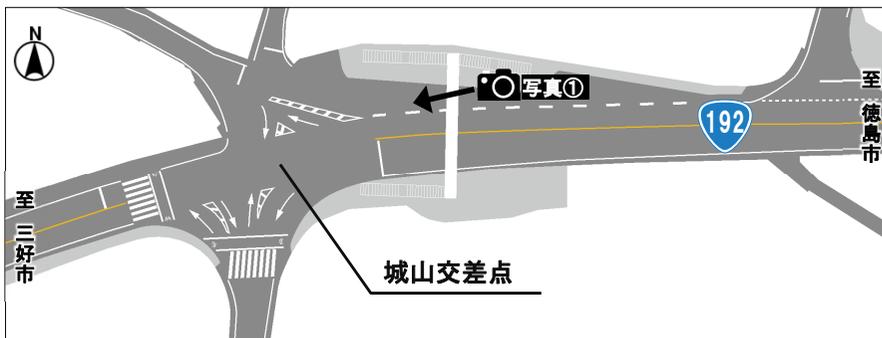
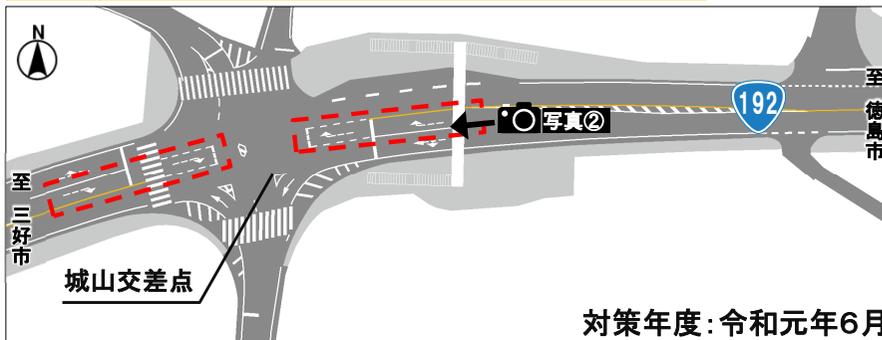
城山交差点～神後交差点の対策状況

○令和元年6月、主要渋滞箇所である城山交差点に、新たに右折車線(西・東行き)を設置したが、当該交差点より東側にある神後交差点において、右折車両による直進阻害が確認され、その影響が城山交差点にまで及んでいたことから、令和7年3月、神後交差点において、新たに右折車線(西・東行き)を設置。

▼城山交差点対策前

▼城山交差点対策後(対策メニュー:右折車線の新設)

対策年度: 令和元年6月

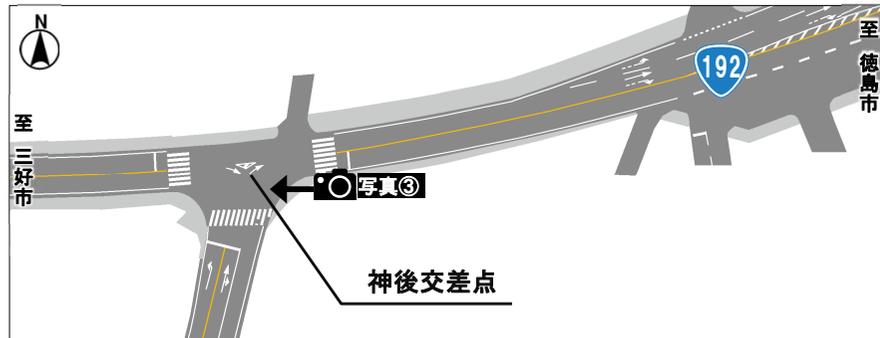
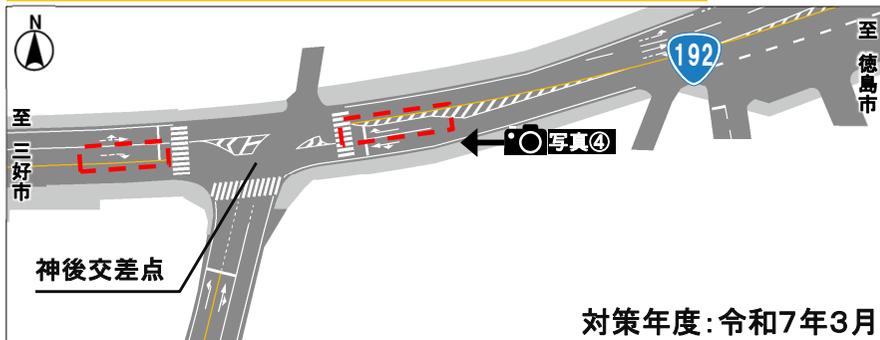
▼神後交差点対策前

▼神後交差点対策後(対策メニュー:右折車線の新設)

対策年度: 令和7年3月

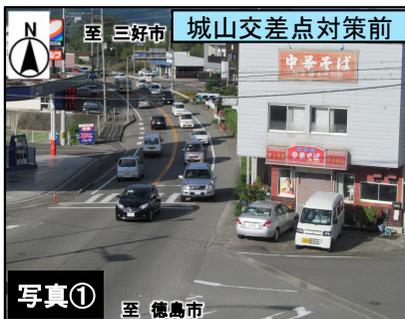
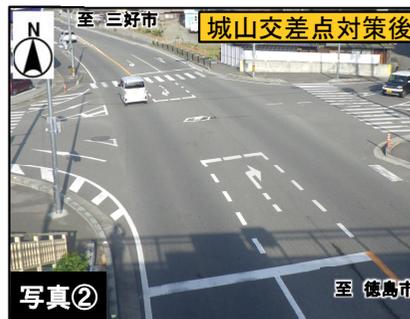
撮影日: 平成24年10月11日

撮影日: 令和7年5月30日

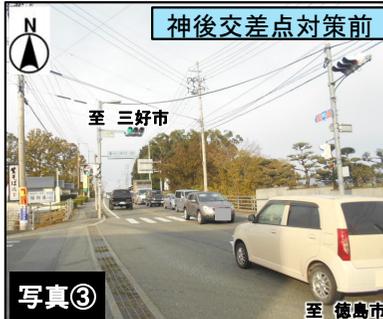
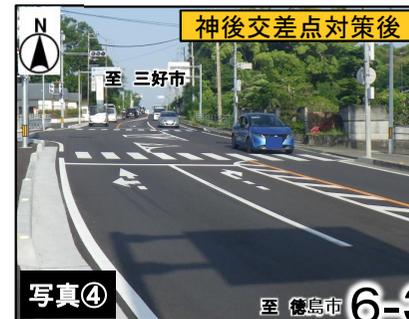
撮影日: 平成26年11月20日

撮影日: 令和7年5月30日

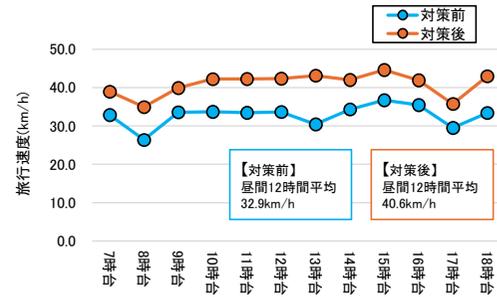
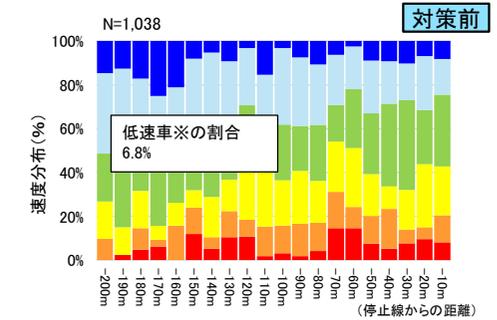
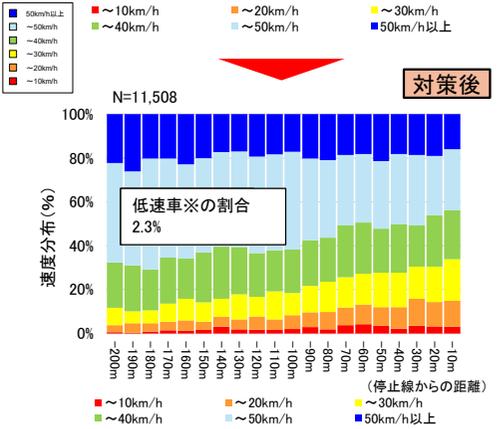
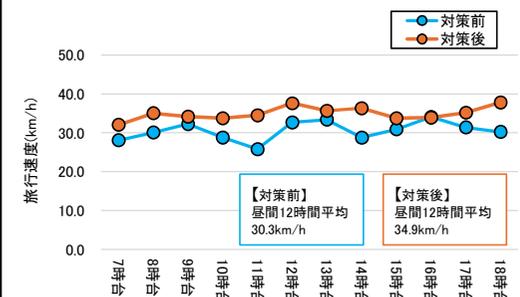
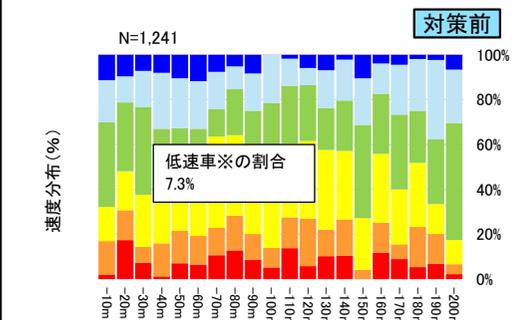
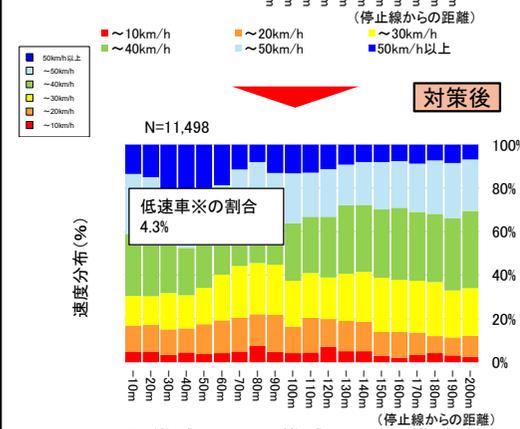
効果検証結果(国道192号の旅行速度変化)

- 東行きは、平均旅行速度が7.7km/h向上した(32.9km/h⇒40.6km/h)。低速車の割合についても対策前と比較して低減した。(6.8%⇒2.3%)
- 西行きは、平均旅行速度が4.6km/h向上した(30.3km/h⇒34.9km/h)。低速車の割合についても対策前と比較して低減した。(7.3%⇒4.3%)

※低速車: 時速10km/h未満の車両
 ※停止線位置による速度を算出

出典: ETC2.0データ
 対策前: H30.4月 対策後: R7.4月(平日7時~19時)

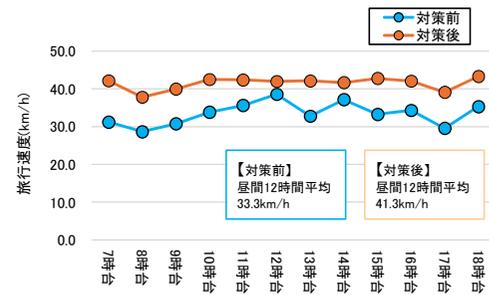
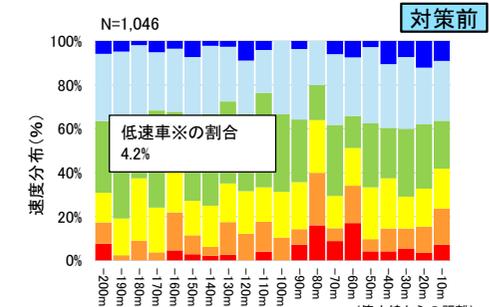
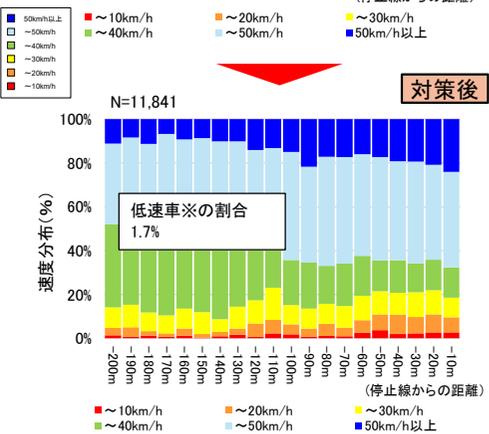
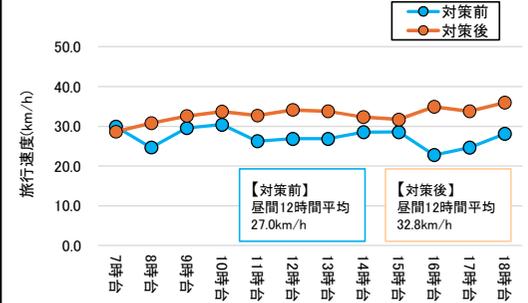
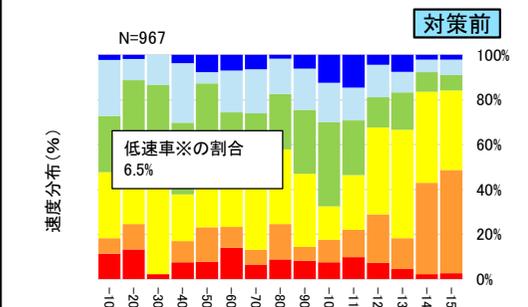
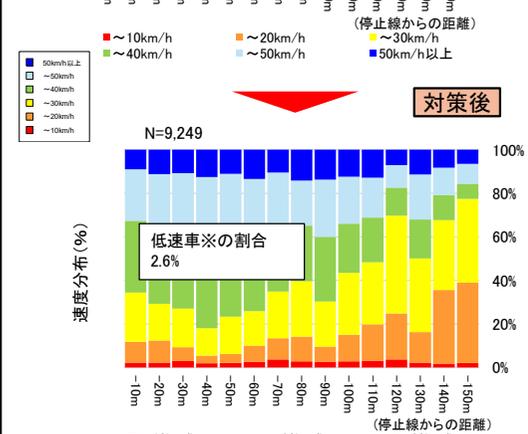
効果検証結果(国道192号の旅行速度変化)

- 東行きは、平均旅行速度が8.0km/h向上した(33.3km/h⇒41.3km/h)。低速車の割合についても対策前と比較して低減した。(4.2%⇒1.7%)
- 西行きは、平均旅行速度が5.8km/h向上した(27.0km/h⇒32.8km/h)。低速車の割合についても対策前と比較して低減した。(6.5%⇒2.6%)

※低速車: 時速10km/h未満の車両
 ※停止線位置による速度を算出

出典: ETC2.0データ
 対策前: H30.4月 対策後: R7.4月(平日7時~19時)

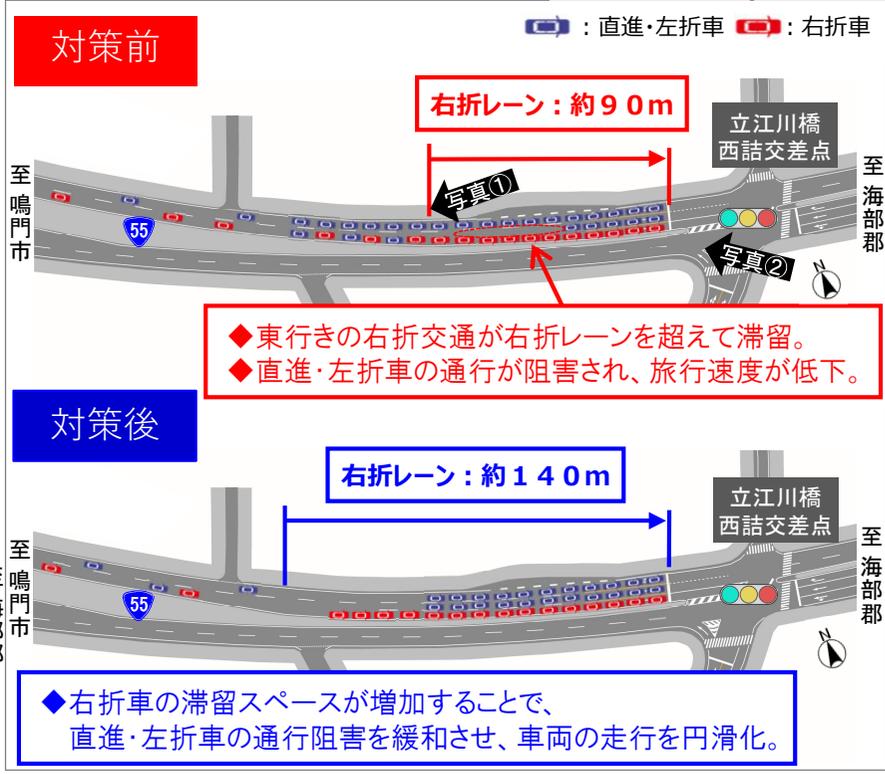
説明図

- 国道55号立江川橋西詰交差点(東行き)では、朝ピーク時間帯に交通が集中し、旅行速度が低下している他、右折レーンをはみ出す交通混雑が発生。
- 令和7年度に徳島南部自動車道(小松島南IC~阿南IC)が開通予定であり、国道55号からの右折需要が更に高まることを想定。
- 将来的な右折交通需要の増加に対応するため、**右折レーンの延伸(約90m→約140m)**による**ピンポイント渋滞対策**を上記が開通するまでに実施予定。

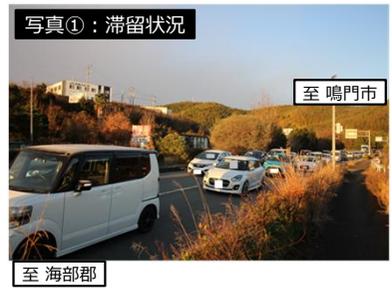
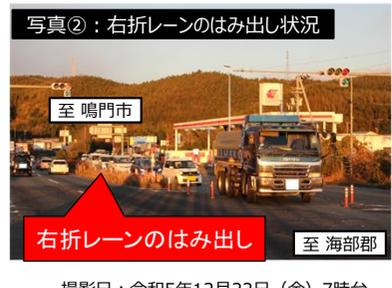
交通状況

撮影日：令和5年12月22日(金) 7時台

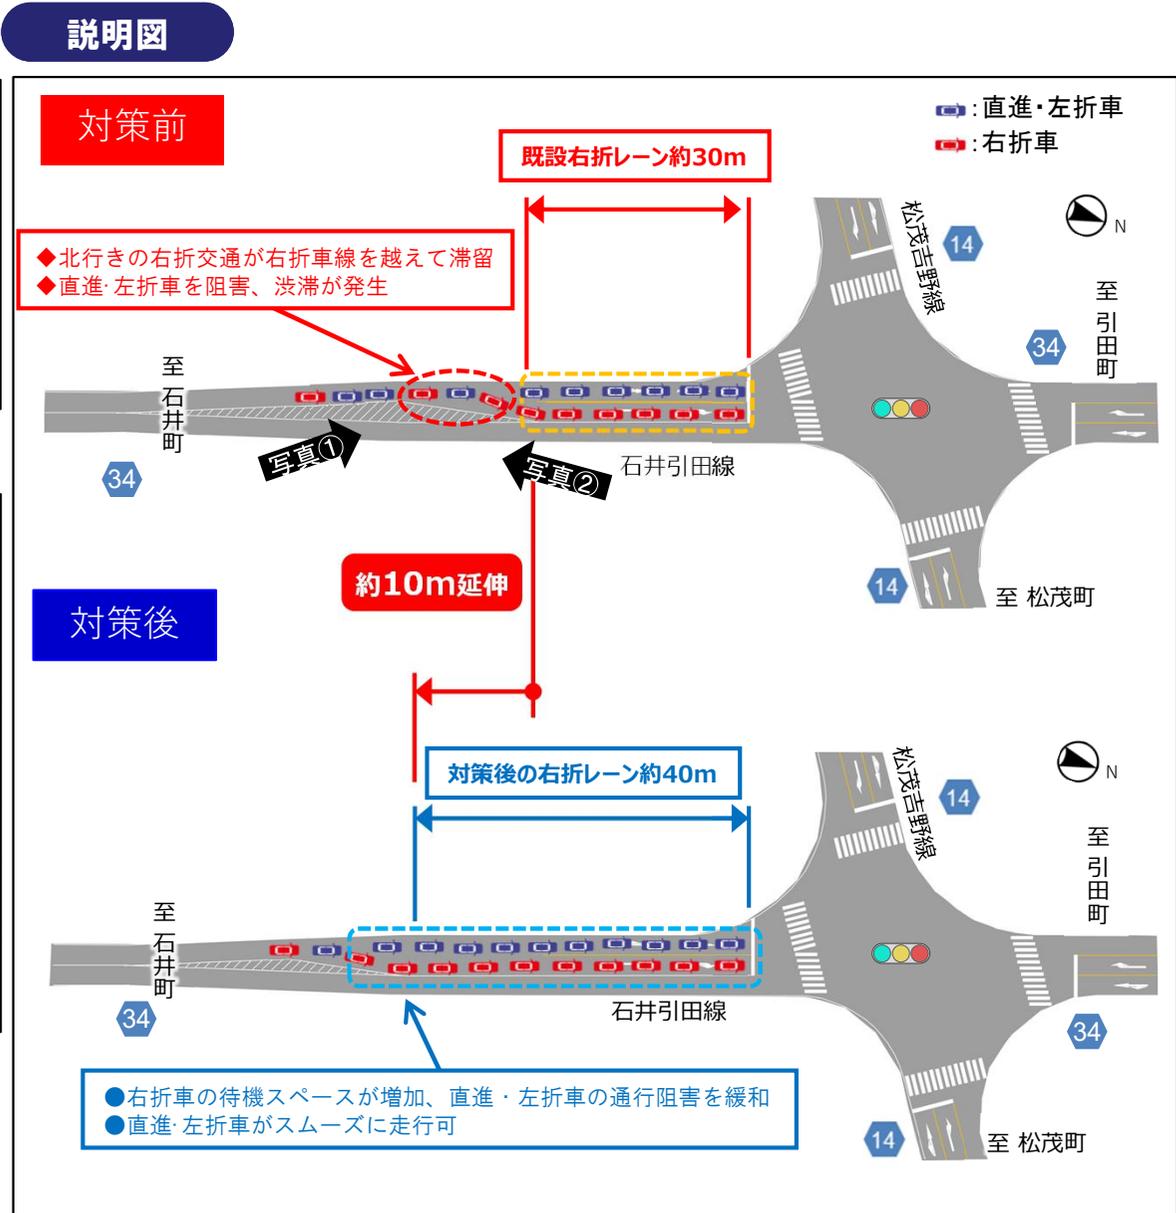
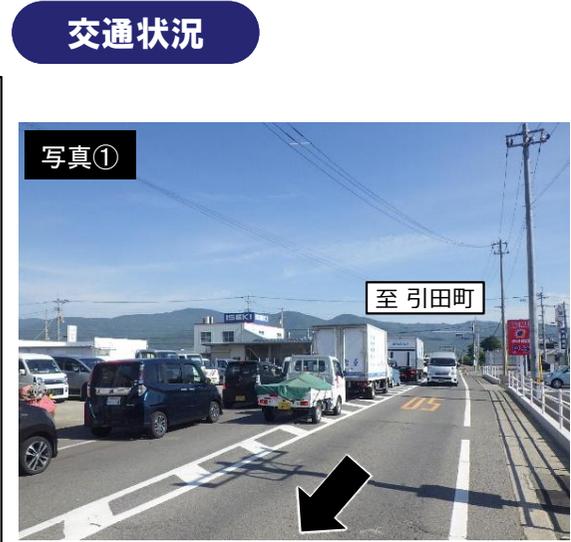
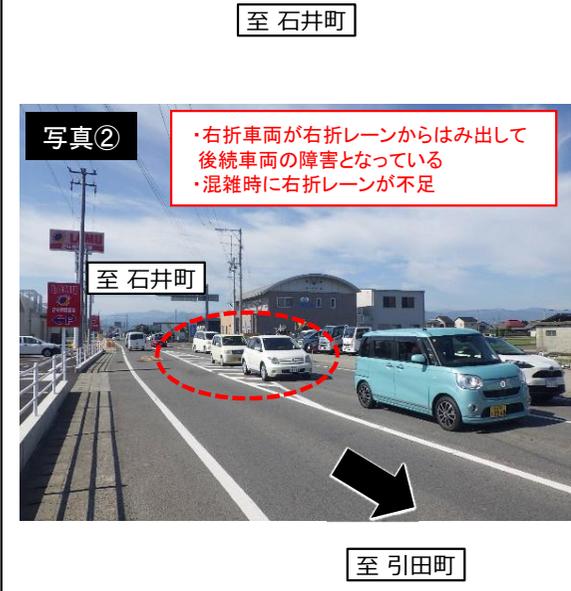
- 交差点は上板町の中心に位置し、近傍の商業施設利用者や通過交通が混在しており、慢性的に混雑している。
- 北向き流入部において、右折車線長を超えた滞留が発生しており、後続直進・左折車両の通行が阻害され、旅行速度が低下している状況。
- 令和7年度に右折レーンの延伸(約30m⇒約40m)によるピンポイント渋滞対策を実施予定。
