## 7. ピンポイント渋滞対策について

# 7.1 ピンポイント渋滞対策実施箇所の状況報告「国道55号 立江川橋西詰交差点」

# 7.2 ピンポイント渋滞対策実施予定箇所の状況報告「国道192号 大野交差点」

## 7.3 ピンポイント渋滞対策実施箇所の状況報告「主要地方道 阿南小松島線 立江交差点」

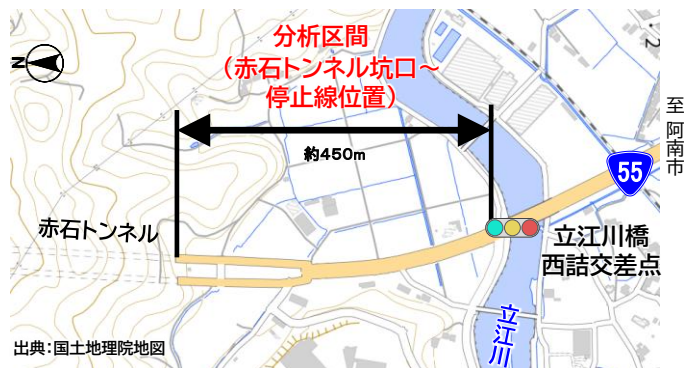
<分析対象範囲>

## 旅行時間の変化(直進車【東行き】)

出典:ETC2.0データ 平日 朝ピーク:7:00～9:00  
対策前:令和7年9月、対策後(南部道開通後):令和8年3月9日～31日

<朝ピーク時間(7時台～9時台)>【赤石トンネル坑口～立江川橋西詰交差点停止線で算出】

○徳島南部自動車道の開通後は、交通需要増の影響があったが、右折レーンの延伸により朝ピーク時間帯において旅行時間が短縮した。  
○また、速度状況についても交差点流入速度も南部道開通後に約2km/h向上し、20km/h未満の低速車割合も減少したことから、交差点全体の円滑性が向上した。

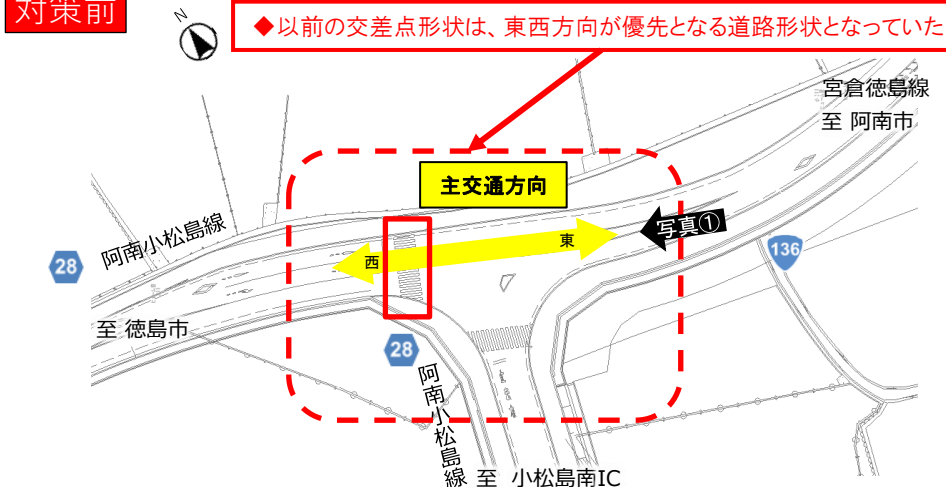
### 説明図

- 当該箇所は阿南小松島線と宮倉徳島線の交差点であり、朝夕ピーク時には交通が集中している。
- 近隣にある、徳島南部自動車道の小松島南ICの開通(令和8年3月)に伴い、交通量が増加している。
- 令和8年3月、ピンポイント渋滞対策として徳島県・徳島県警による交差点改良を実施した。
- 開通後、交通量が増加し、信号交差点となったものの主交通方向の転換、時差式信号により、目立った渋滞は発生していない。

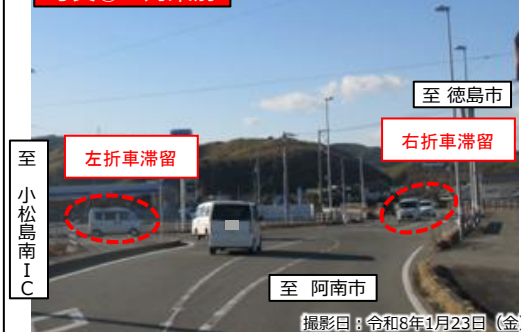
#### 写真①: 対策前

東西方向が優先となる道路形状となっており、小松島南ICの開通により、交通量増加に伴う渋滞が想定される。

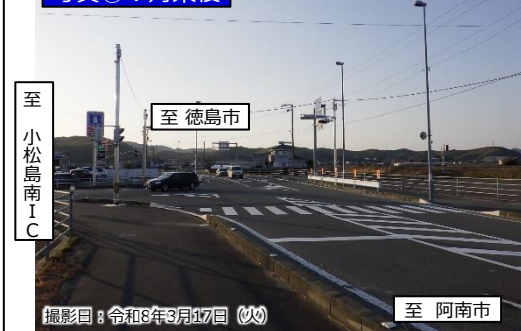
#### 写真②: 対策後

ピーク時においても南西方向の車両のさばけ残りの台数・回数は少ない。

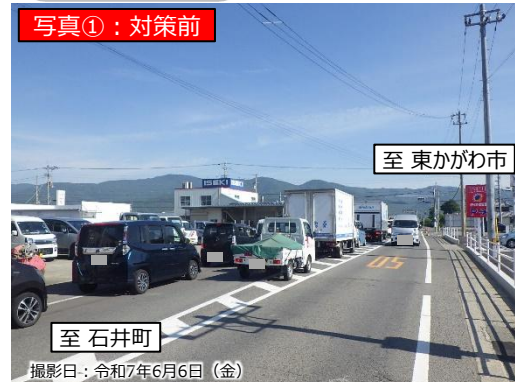
右折車両が右折レーンからはみ出して  
後続車両の障害となっている。  
混雑時に右折レーンが不足。

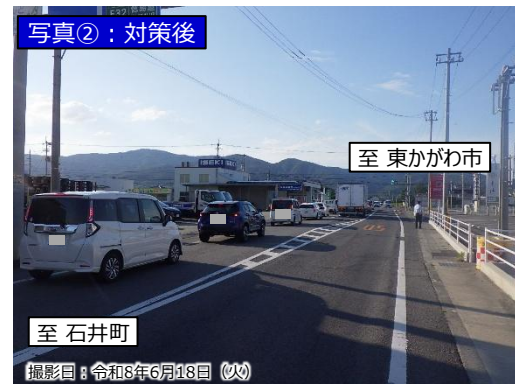
右折待ち車両が完全に専用レーンに収まり、直進車が進行を阻害されことなくスムーズに交差点を通過している。
