説明図

勝浦川橋北詰交差点

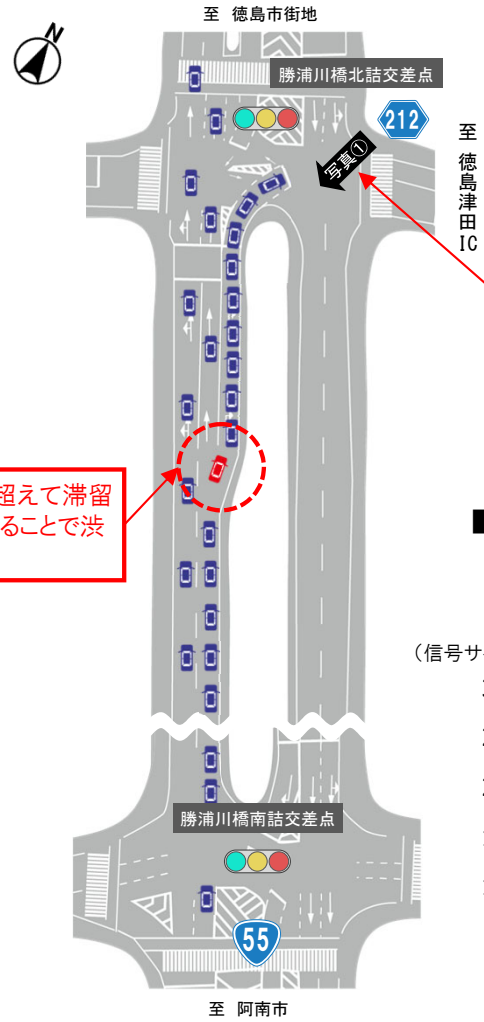
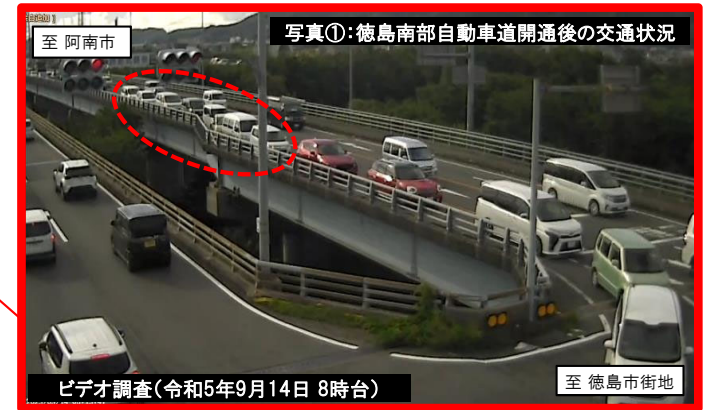
右折交通が右折車線長を超えて滞留し、直進車の通行を阻害することで渋滞が発生

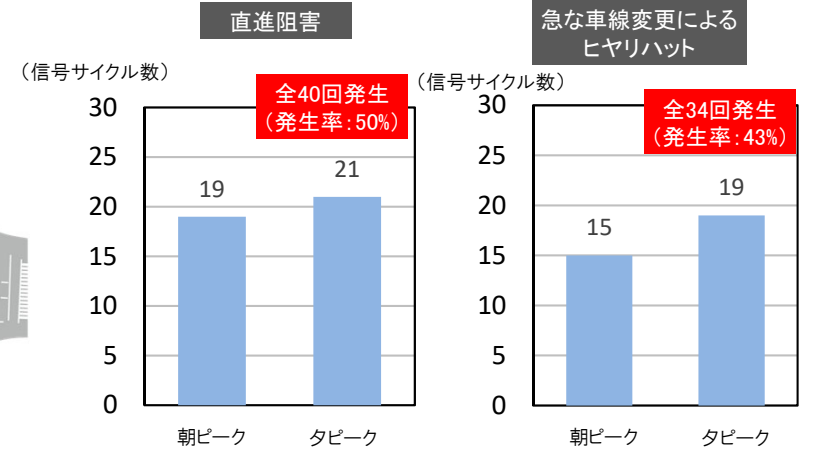
■右折車線のはみ出しに起因する交通阻害発生状況

総信号サイクル数: 80サイクル/4時間

※出典: 交通状況調査 (ビデオ調査) 令和5年9月14日 (平日7:00~9:00・17:00~19:00)
