吉野川水系河川整備計画  
— 吉野川の河川整備（国管理区間）—

吉野川学識者会議

現地調査

平成27年8月17日  
国土交通省 四国地方整備局

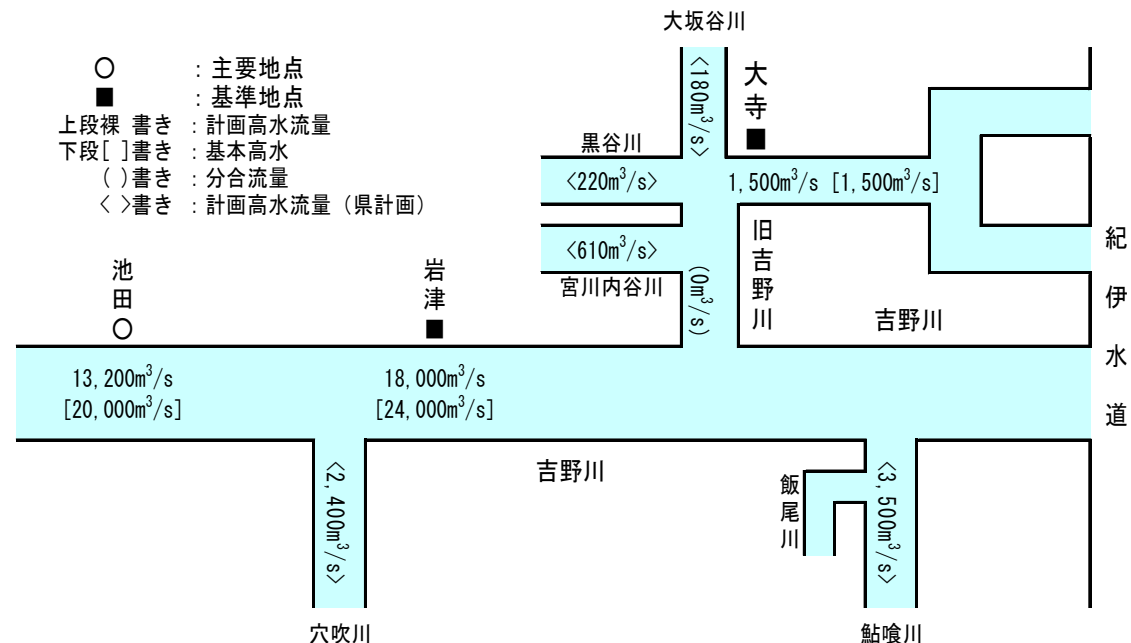
## 流量配分

- 吉野川の計画規模は1/150。計画降雨量は440mm/2日と設定し、基本高水のピーク流量は24,000m<sup>3</sup>/s(基準地点:岩津)。
- 吉野川の既設の5ダム等、洪水調節施設により6,000m<sup>3</sup>/sを調節する。
- 計画高水流量については、18,000m<sup>3</sup>/s。

河川名	河川整備基本方針 (流量単位: m <sup>3</sup> /s)			
	計画規模	基本高水のピーク流量	計画高水流量	洪水調節流量
吉野川 (岩津地点)	1/150 (雨量確率)	24,000	18,000	6,000※
旧吉野川 (大寺地点)	1/100 (雨量確率)	1,500	1,500	—

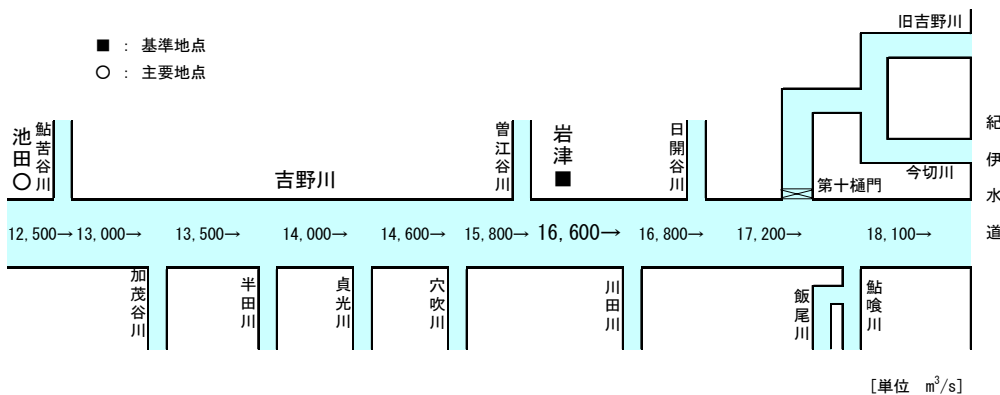
### ○吉野川

- 上下流の治水安全度バランスを考慮しつつ洪水を安全に流下
- 戦後最大(平成16年 台風23号)と同規模の洪水を安全に流下

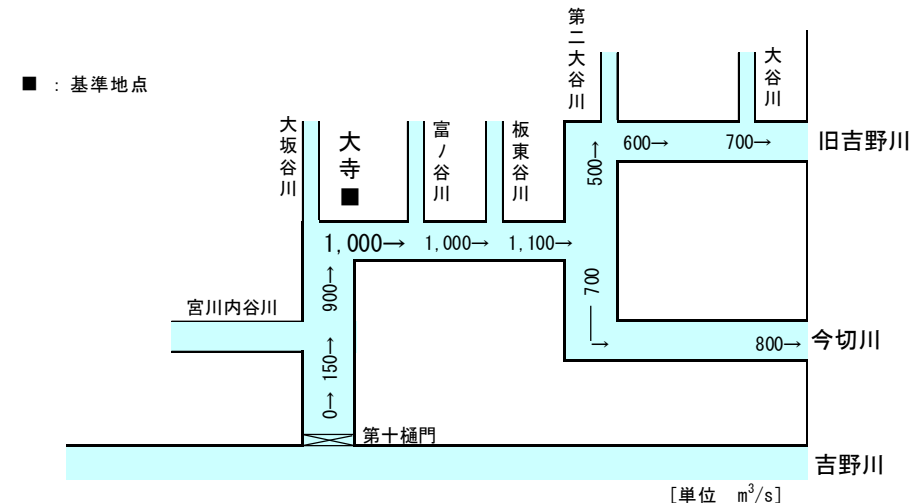
### ○旧吉野川

- 上下流の治水安全度バランスを考慮しつつ洪水を流下
- 戦後最大(昭和50年 8月台風6号)と同規模の洪水や昭和36年9月(第二室戸台風)と同規模の高潮に対し、はん濫による浸水被害を軽減し、家屋浸水被害を概ね解消

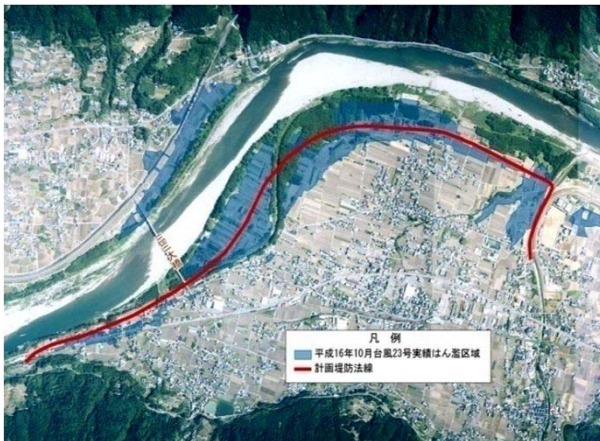
平成16年10月台風23号による実績はん濫(東みよし町三加茂)

○平成16年10月の台風23号来襲時には、無堤地区で甚大な浸水被害が発生し、早期に堤防の整備を促進し、無堤地区の解消を図ることが急務

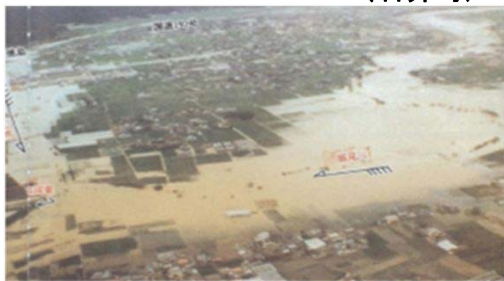
S51.9月洪水の内水氾濫被害状況  
(石井町)

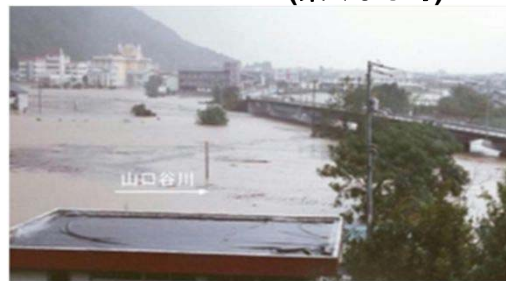
H16.10月洪水の外水氾濫状況  
(東みよし町)

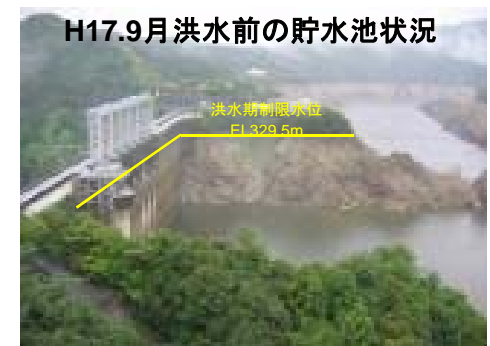
### 早明浦ダムの流入放流状況(流入量上位4洪水)

◇ 早明浦ダムは、80年に1回の頻度で発生する洪水に対応できるよう計画されているものの、管理開始以降39年間で、流入量が計画最大流入量を超える洪水が4回発生し、そのうち2回は計画最大放流量を超える放流の実施を余儀なくされています。

◇ 特に平成17年9月(台風14号)洪水においては、早明浦ダムの最大流入量が約5,600m<sup>3</sup>/sと計画流入量を大きく上回りました。このときは利水貯留量が枯渇し利水容量を利用することにより、下流域における激甚な洪水被害を回避できましたが、早明浦ダムの洪水調節機能の向上が求められます。

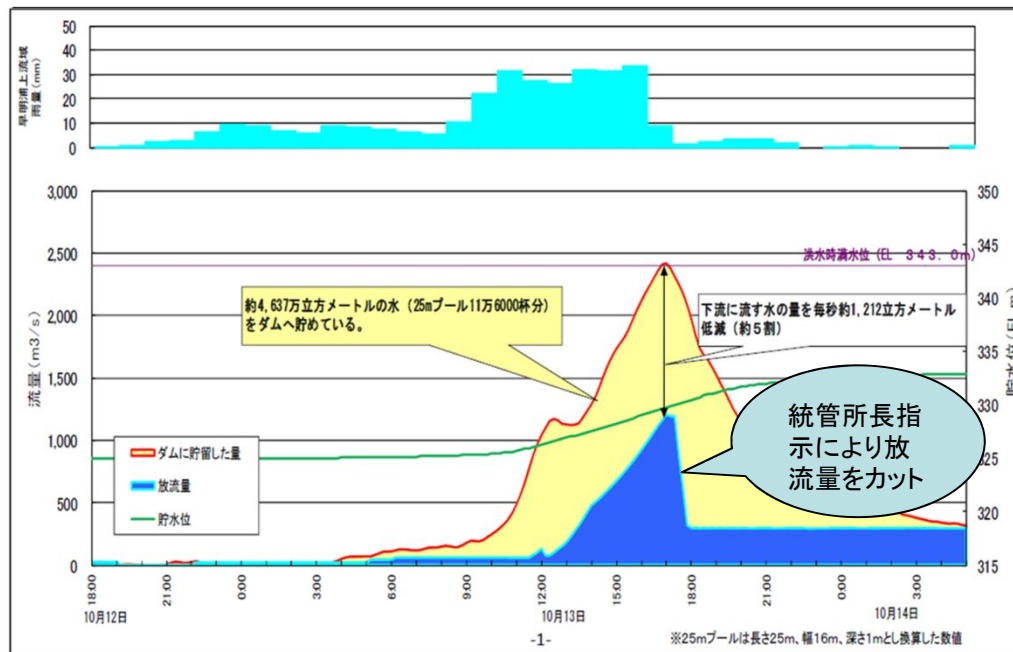
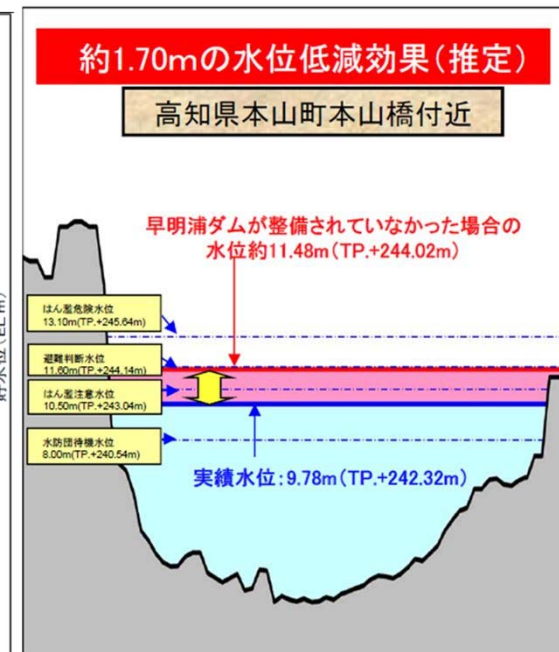
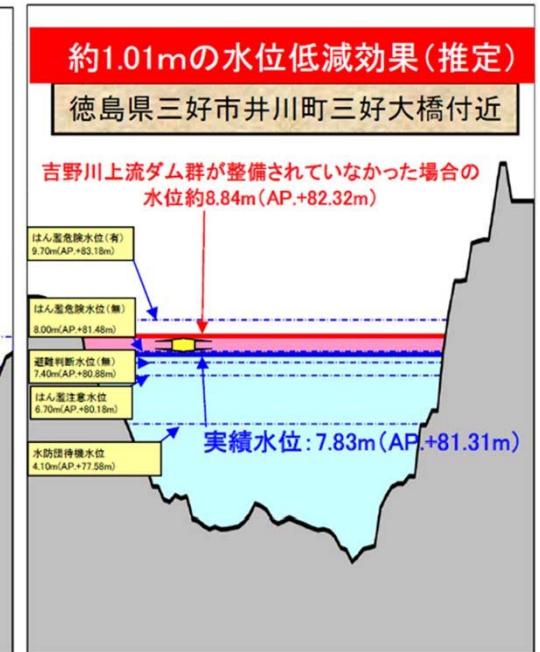
平成26年19号台風における効率的な洪水調節効果

- 流域全体の視点にたち、5つのダムを連携させた効率的な防災操作を実施することで、ダム流下量を低減し、洪水被害を軽減します。
- 厳密な現状分析と降雨、流出予測に基づく防災操作をより確実なものとするため、洪水貯留の機能向上、降雨、流出予測の精度向上に努めます。

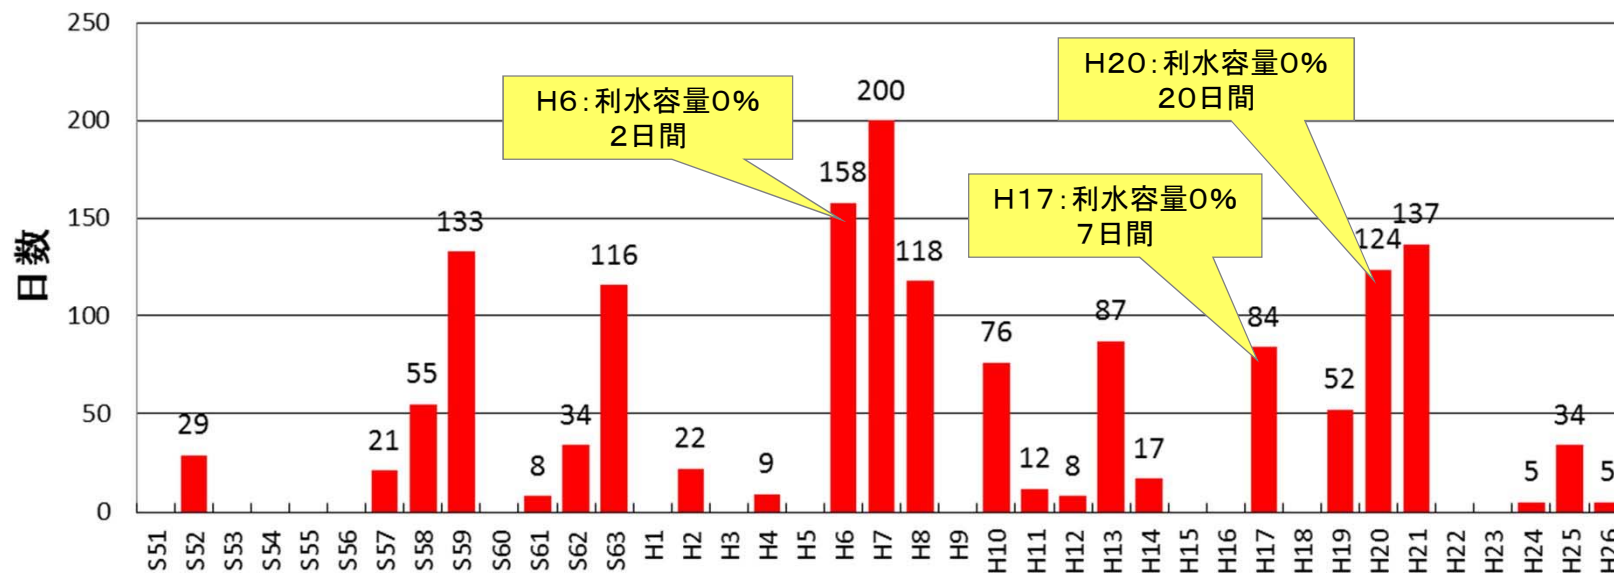
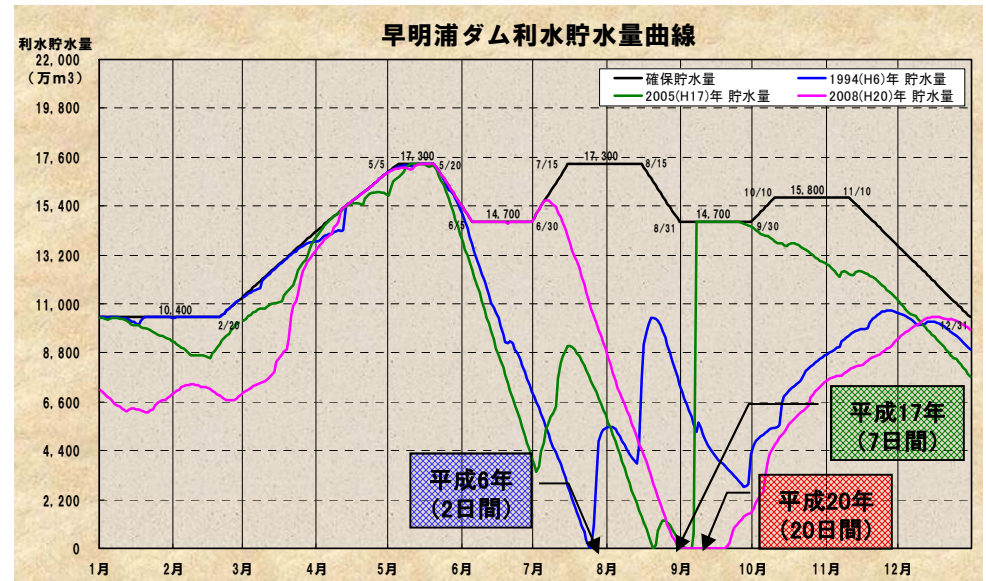
### 吉野川(早明浦ダム)の取水制限日数

- ◇早明浦ダムは、四国4県の水の安定供給を担う重要な役割を持ちながら、過去40年間で28回もの取水制限を実施しています。(取水制限実施頻度は約3年に2回)。
- ◇平成6年、17年、20年の3回に渡ってダム利水容量が枯渇しました。特に平成6年渇水では、香川県高松市において、断水(最大19時間)が67日間におよび、市民生活に甚大な被害をおよぼしました。

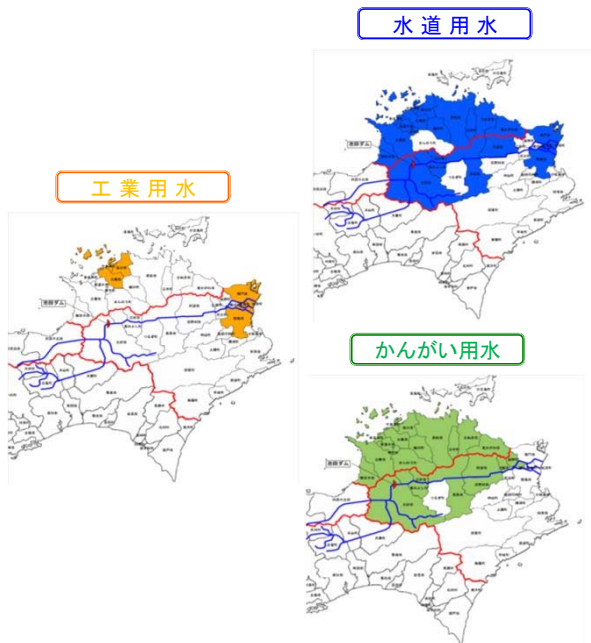
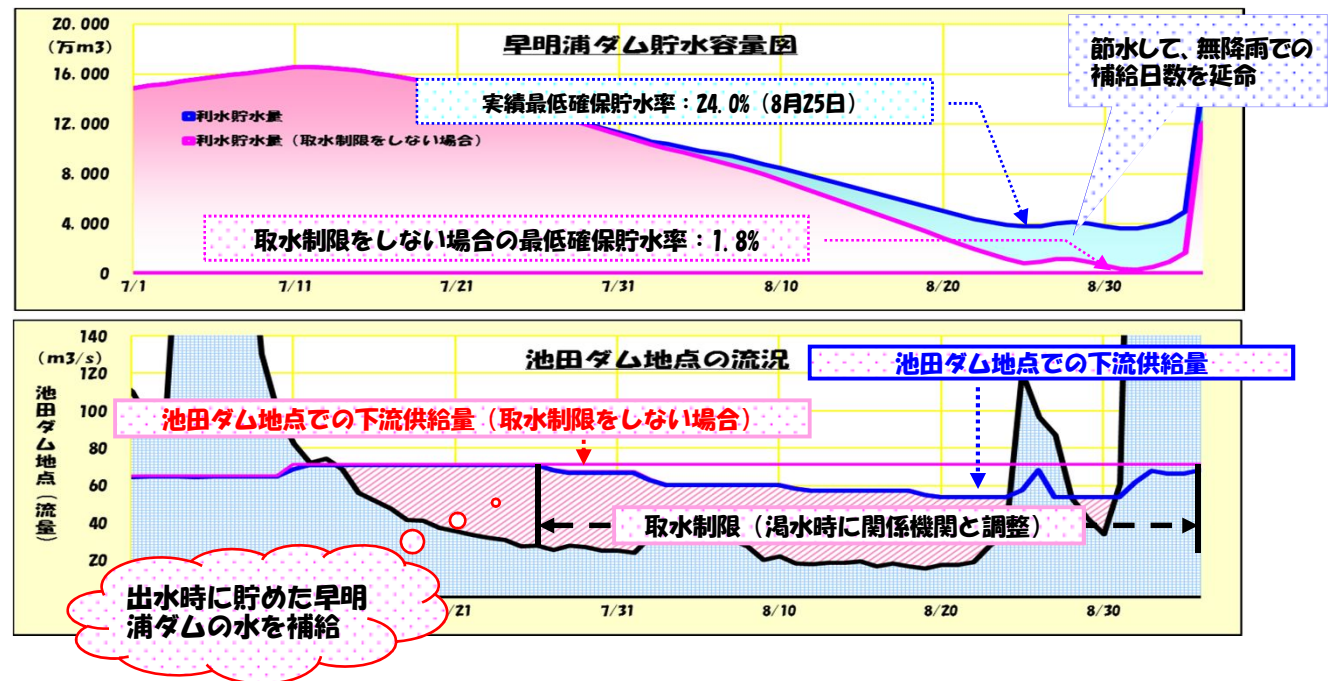
- 上流ダム群で開発された17.31億m<sup>3</sup>/年の水は四国四県(徳島11.82億m<sup>3</sup>/年、香川2.47億m<sup>3</sup>/年、愛媛2.63億m<sup>3</sup>/年、高知0.39億m<sup>3</sup>/年)に供給され、吉野川本川、旧吉野川に加え、吉野川北岸用水、香川用水、愛媛分水、高知分水を通じ、農業、水道、工業用水への補給により、吉野川下流の豊かな流れを維持しつつ、河川環境にも役立っています。
- 安定的な流水管理を図るため、ダム統管では日々の低水管理を適切に実施し、住民生活等に影響がないように努めています。
- 平成25年9月渇水における池田地点の渇水状況は、下記のとおりです。

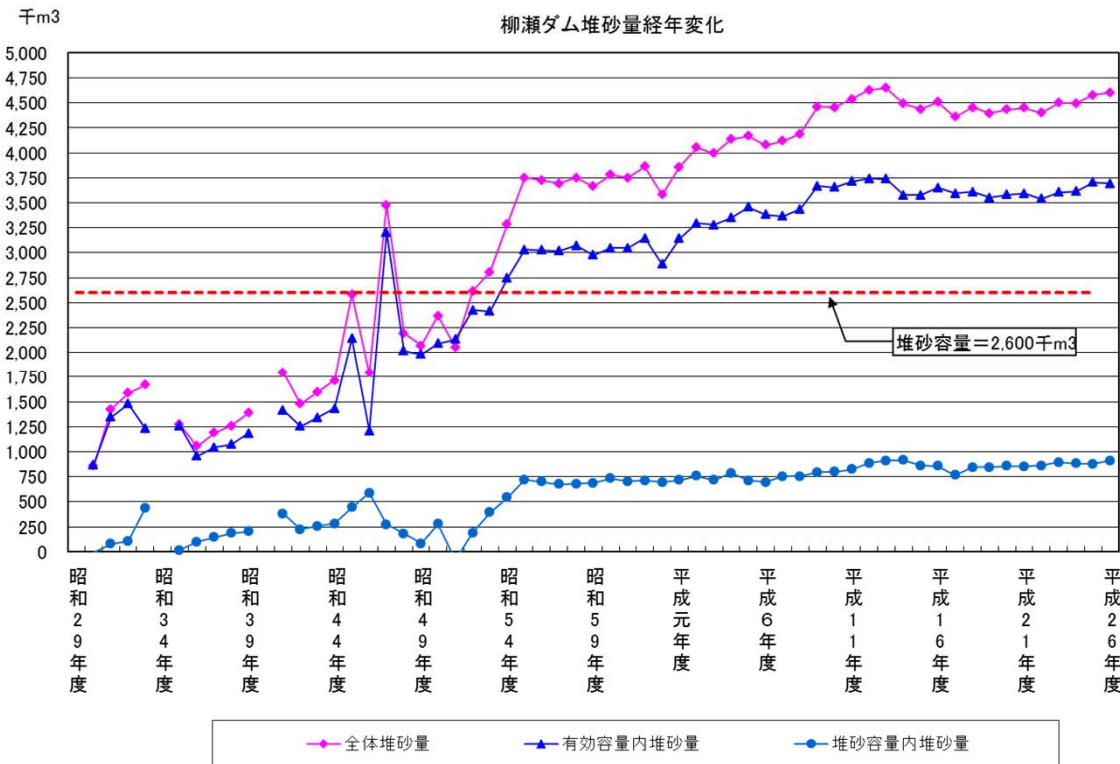
- 柳瀬ダムでは計画堆砂容量(50年計画)の1.77倍に相当する量の土砂が堆積しています。
- 平成3年度より堆砂除去を実施、平成5年度からは堆積土の農地への客土利用等、除去した土砂の有効活用に努めています。

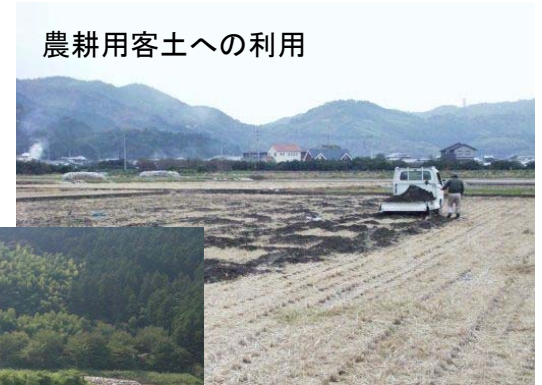
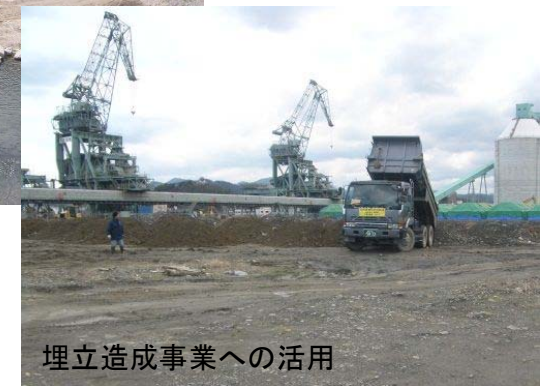
#### 農耕用客土への利用

- 農耕用客土として利用
- 埋立造成事業への活用

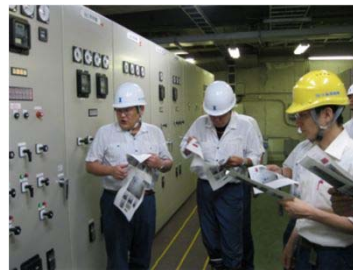
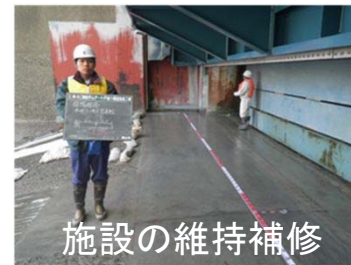
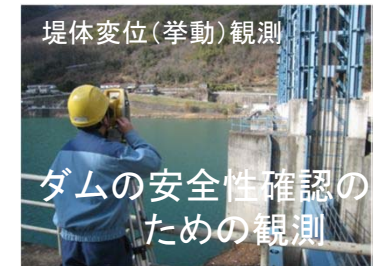
設備の点検

- 効率的・効果的なダム操作を実施するため、各ダムや水文観測所等の河川管理施設について基準に従って適切に点検、管理を実施しています。
- 堤体の変位及び貯水池内の地すべりの状況を継続して監視し、必要に応じた対応を実施するとともに、長寿命化計画を作成し、施設の維持補修、ゲート、機械・電気設備等の点検補修については適宜実施しています。
- 維持管理の状況については定期検査(2～3年毎)や総合点検(30年毎)を実施し、評価を実施しています。
- 貯水池内の流木については、チップ・薪にして住民等に配布を行い、有効活用に努めています。

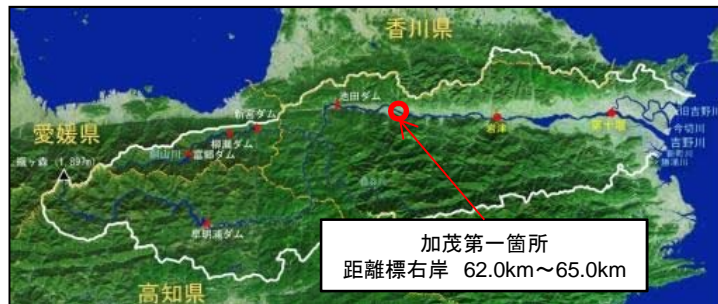
- 加茂第一箇所(右岸62k/0~65k/0 L=4,450m)は、無堤地区でありその締切に向けて昭和59年に事業着手。
- 整備途上において戦後最大洪水を記録した平成16年台風23号では、上流側より堤防整備がかなり進捗した状況であったにもかかわらず、37戸(床上16戸、床下21戸)の浸水被害が発生するなど、早期に堤防締切を完了する必要があった。
- 本箇所は加茂谷川合流後の直下流に位置し、病院・老人ホームなどの施設が多く存在する箇所であり、吉野川の外水氾濫による浸水被害を解消する必要があった。

- 昭和59年着手
- 延長4,450m  
(整備計画策定後の延長400m)
- 氾濫防止浸水面積 170ha
- 氾濫防止浸水家屋数 464戸

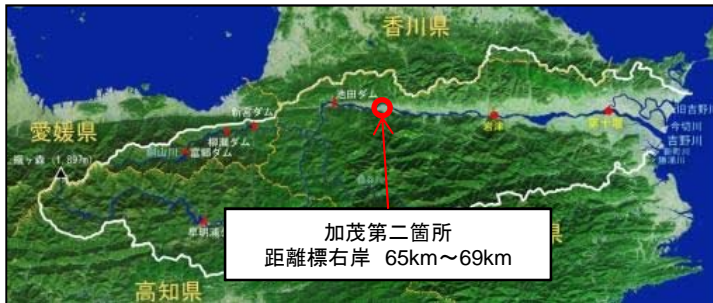
- 加茂第二箇所は、河口から約65km～69kmに位置する。
- 本箇所は無堤箇所であるため、平成16年10月台風23号及び平成26年8月台風12号の氾濫により浸水被害が頻発しており、地域からは早期の堤防整備の要望が非常に多く、背後資産状況等からも緊急性が高い箇所。
- 加茂第二箇所の堤防(L=4,500m)は、平成22年度に堤防法線を決定。当面の実施箇所(L=2,500m)について平成25年度に用地買収に着手し、平成27年度からは堤防工事に着手。
- 引き続き、その他箇所(L=2,000m)の築堤事業を実施。

- 平成25年着手
- 延長4,500m
- 氾濫防止浸水面積 235ha
- 氾濫防止浸水家屋数 717戸

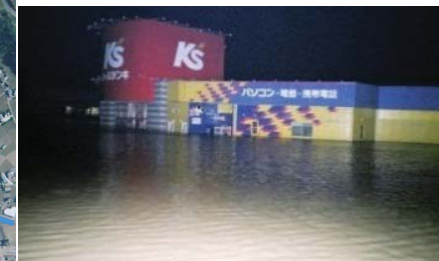
【浸水被害状況:H16.10】

- 脇町第一箇所は、河口から約42km上流に位置する。
- 一部無堤であるため、平成16年台風23号で氾濫による浸水被害が発生した経緯がある等、早期の築堤完了が望まれる箇所。
- 脇町第一箇所の堤防(L=3,640m)は、昭和44年に堤防法線を決定、昭和48年度に用地買収に着手。昭和59年度に一部の堤外用地を残し、堤防敷は買収完了(一部は収用にて取得)。また、築堤についても平成3年度までに下流端の360mを残し概成。
- 引き続き、下流端の築堤事業を実施中。

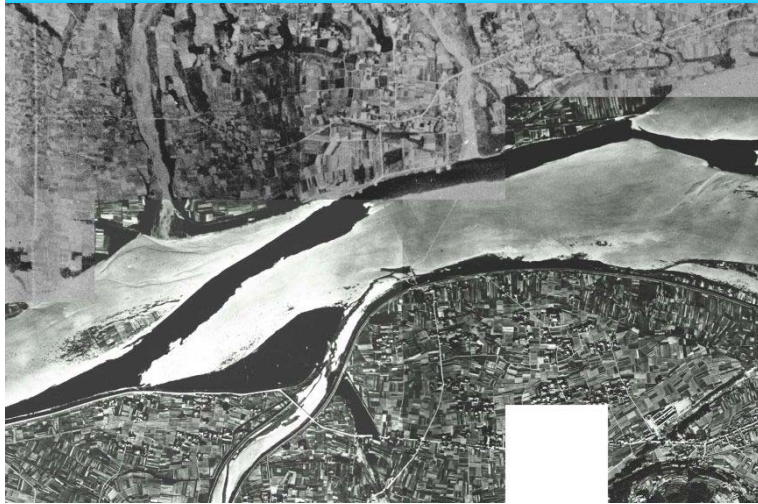
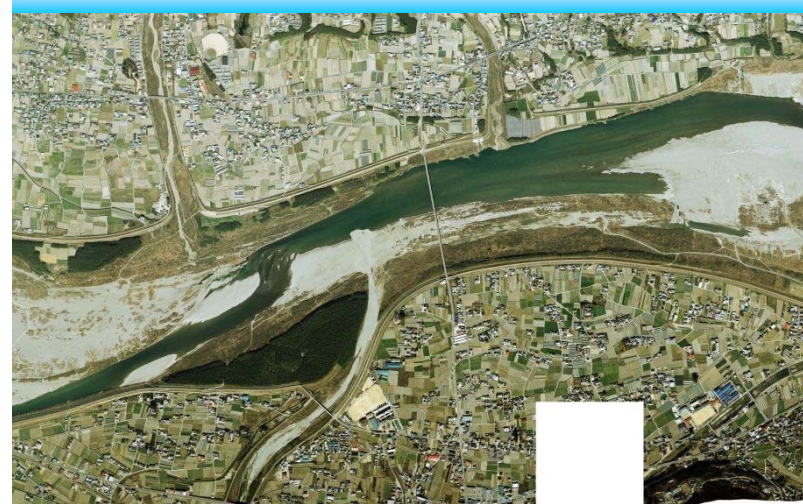
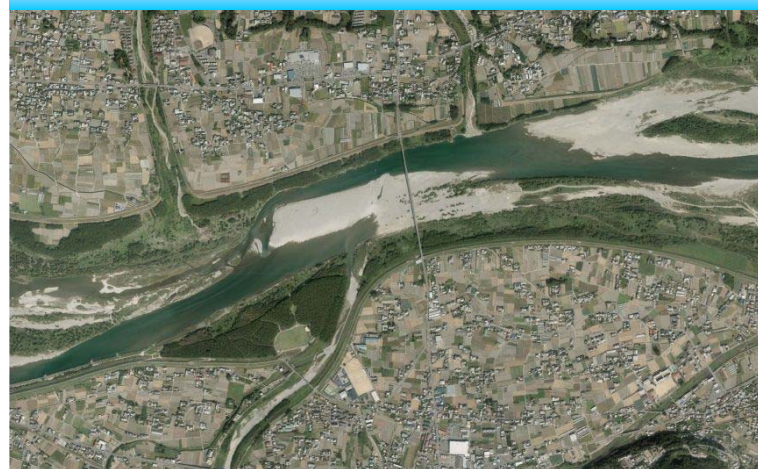
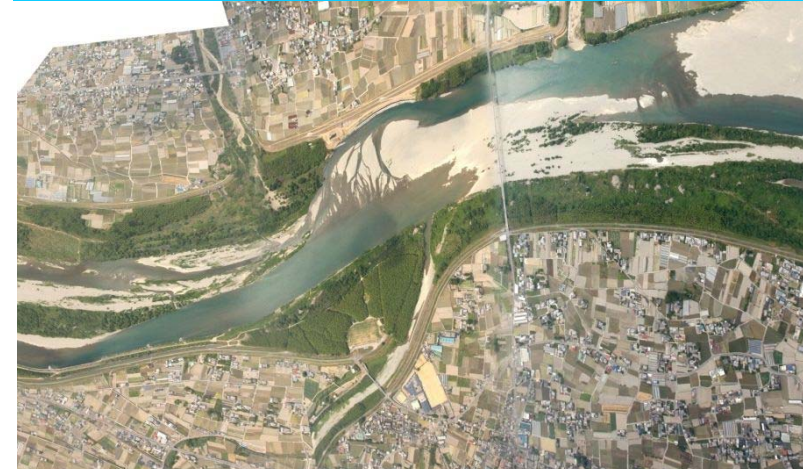
- 砂利採取や度重なる洪水などの影響を受け、経年的な河道の変化が発生。

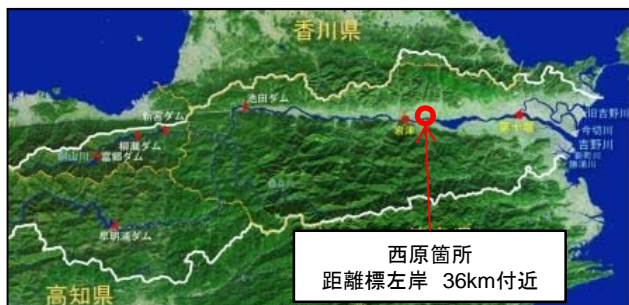
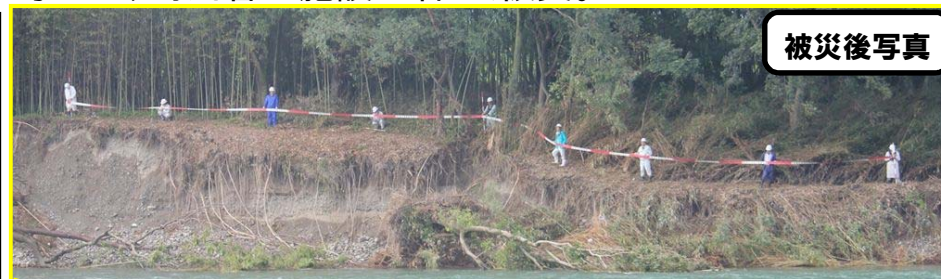
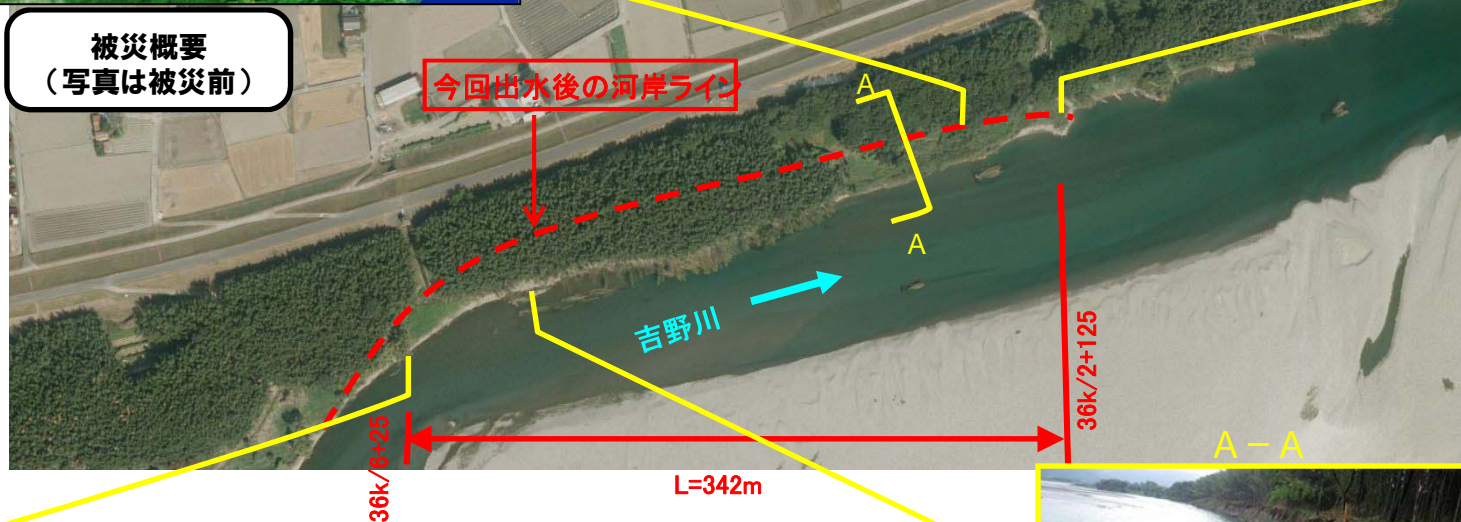
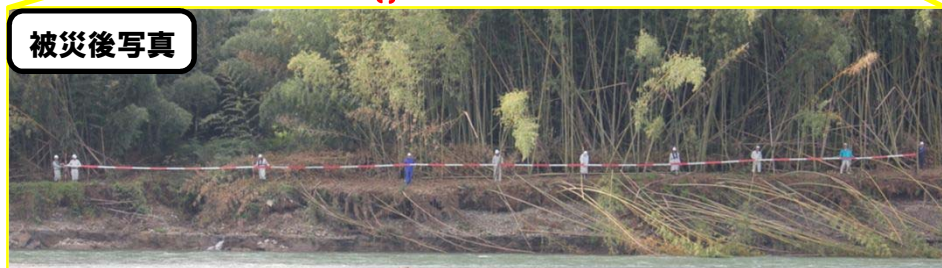
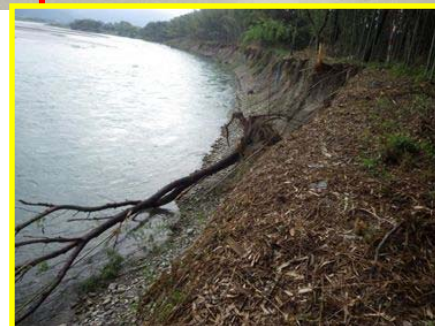
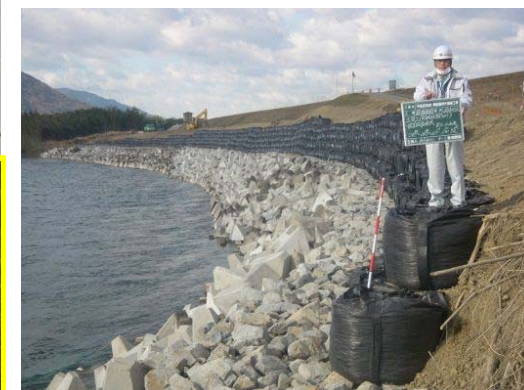
- 吉野川左岸西原箇所は築堤完了後、西原地区の地域の発展に大きく寄与してきた。
- 度重なる洪水による河道変化や、河川管理施設の損傷状況などについては河川巡視等で継続して把握してきたところであるが、平成26年台風12号、台風11号、台風19号により河川管理施設が著しく被災。

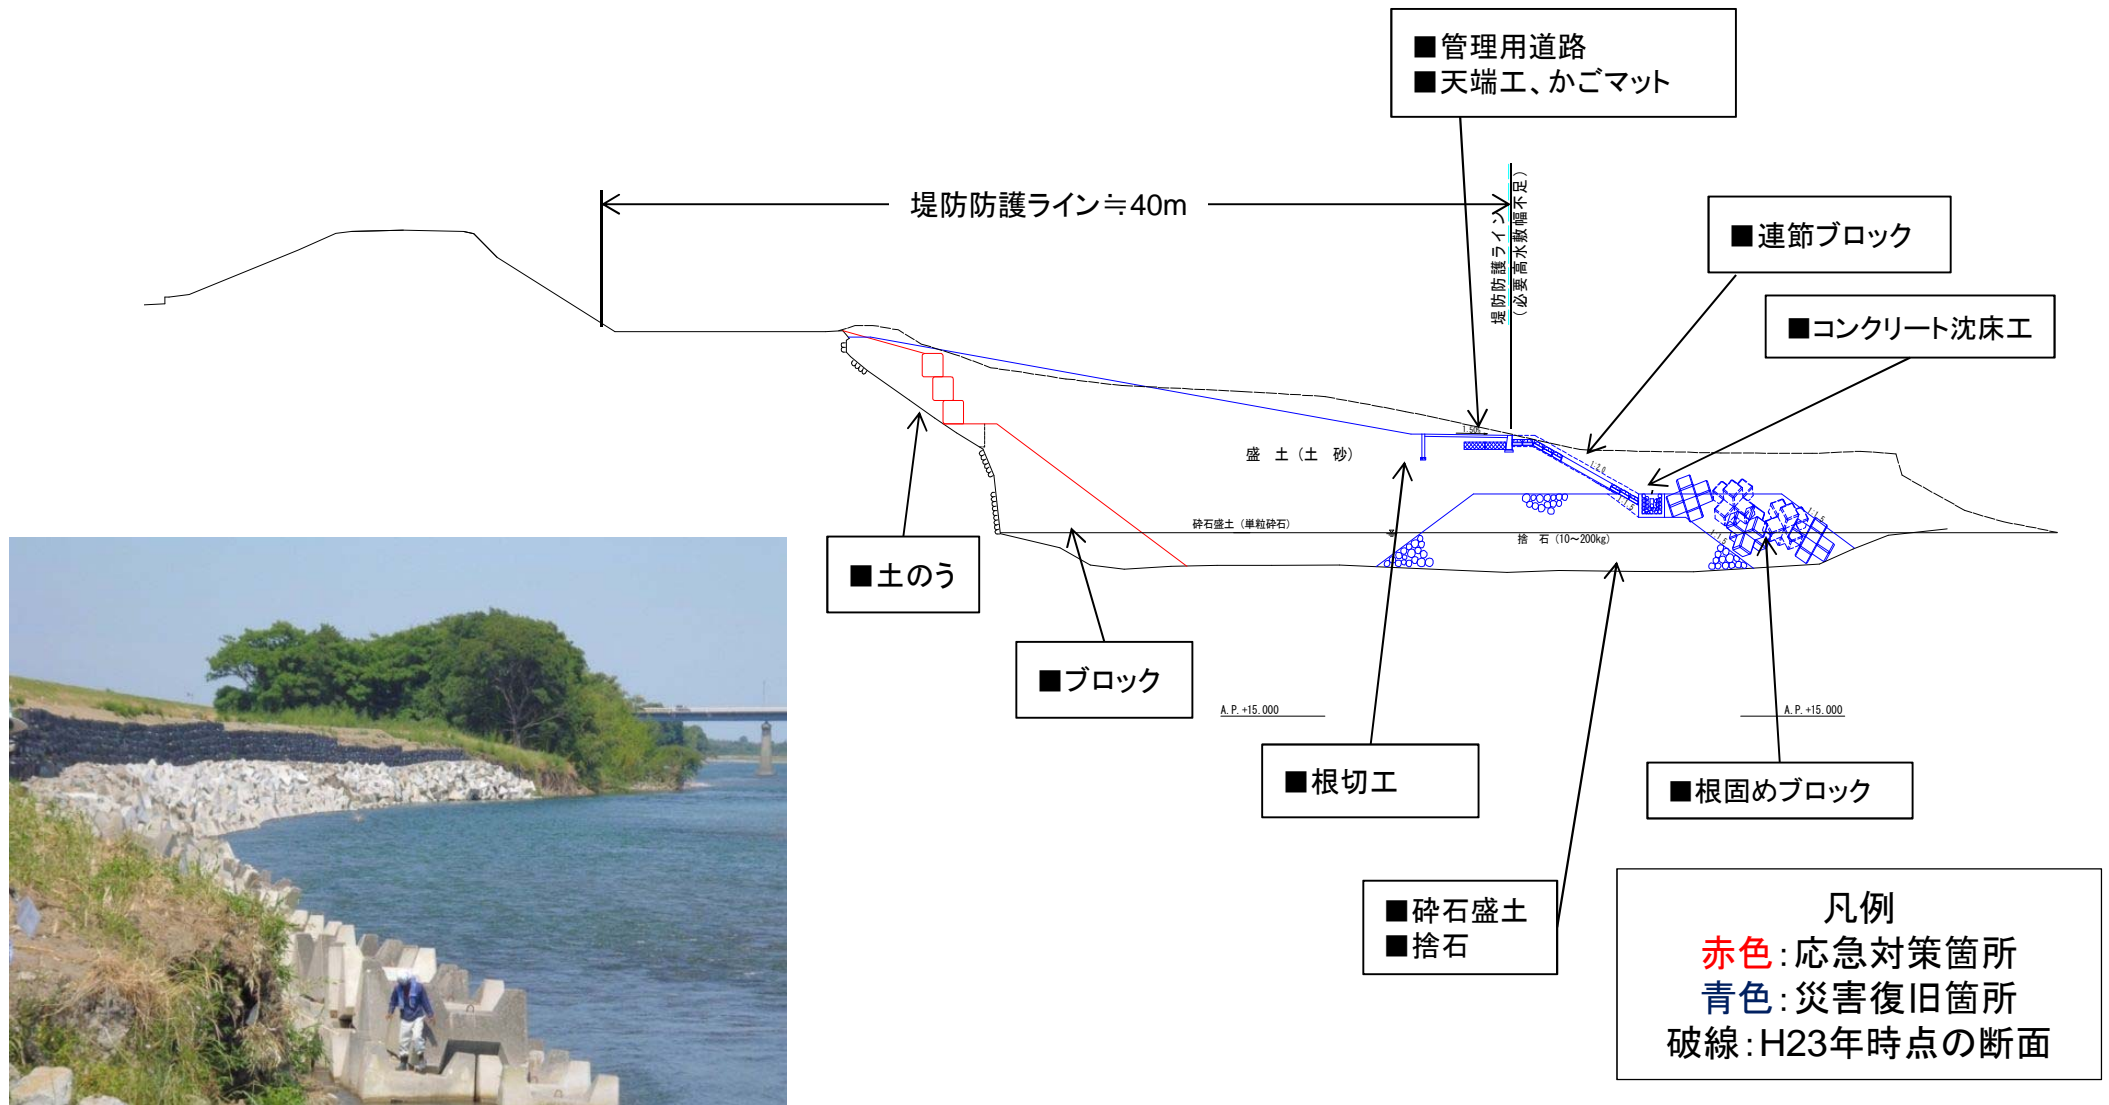
- 災害発生後は早急に応急復旧を実施し、引き続き災害復旧工事を実施中。

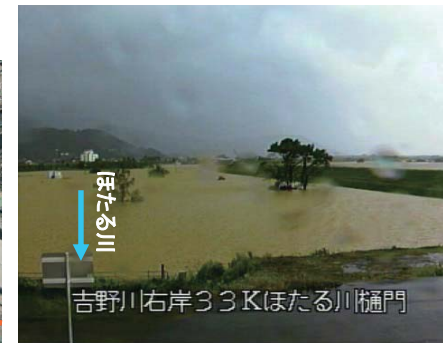
【浸水被害状況:H16.10】

- ほたる川(徳島県吉野川市)は、吉野川右岸33k/2付近に合流する流域面積 6.9km<sup>2</sup>の河川。
- 近年の浸水被害原因は、吉野川本川水位が高いことによる内水であり、平成16年・17年等その被害が頻発している。特に、平成16年10月の台風23号では、浸水面積88ha、床上浸水66戸におよぶ内水被害が発生。
- ほたる川流域において重層的な整備を図るため、総合的な内水対策の検討及び計画の推進を図ることを目的とした、「ほたる川総合内水対策協議会」(会長 吉野川市建設部長)を平成21年12月に国・徳島県・吉野川市により設立し、平成22年8月に「ほたる川総合内水対策計画書」を策定。
- 総合内水緊急事業を平成23年度に着手し、平成26年に完成した。
- これにより内水被害が大幅に軽減される。

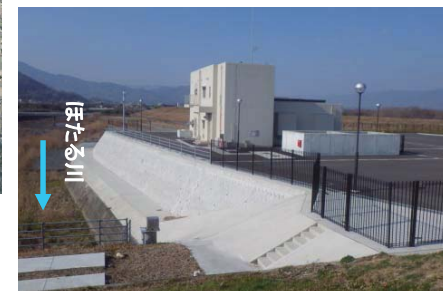
【完成状況:H26.2】

- 平成23年着手
- 排水機場新設 (Q=10m<sup>3</sup>/s)
- 氾濫防止浸水面積 88.3ha
- 氾濫防止浸水家屋数 66戸

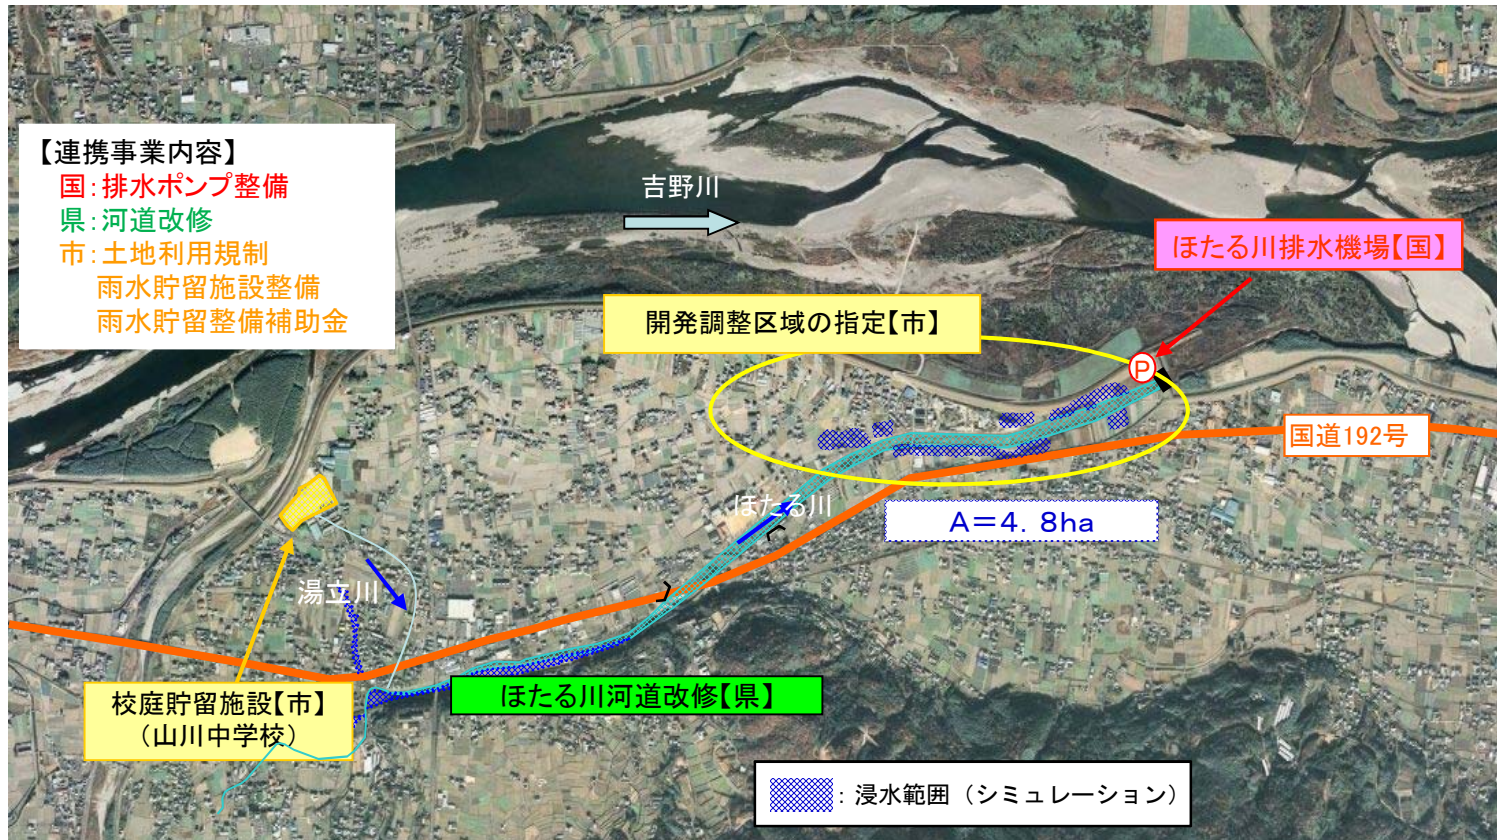
- ほたる川では国による排水機場整備、徳島県による河道改修、吉野川市による雨水貯留施設整備などが連携した総合内水対策が効果を発揮し、平成26年8月の台風12号においては、ほたる川排水機場で約19万6千m<sup>3</sup>の内水を排除し、水位を約1.2m低減させ、これにより約4.8ha、4戸の浸水被害を未然に防止。

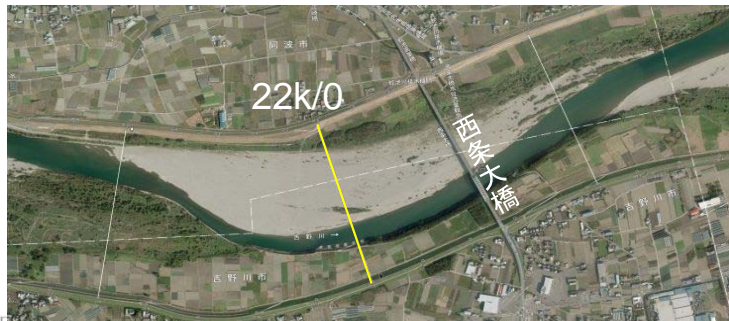
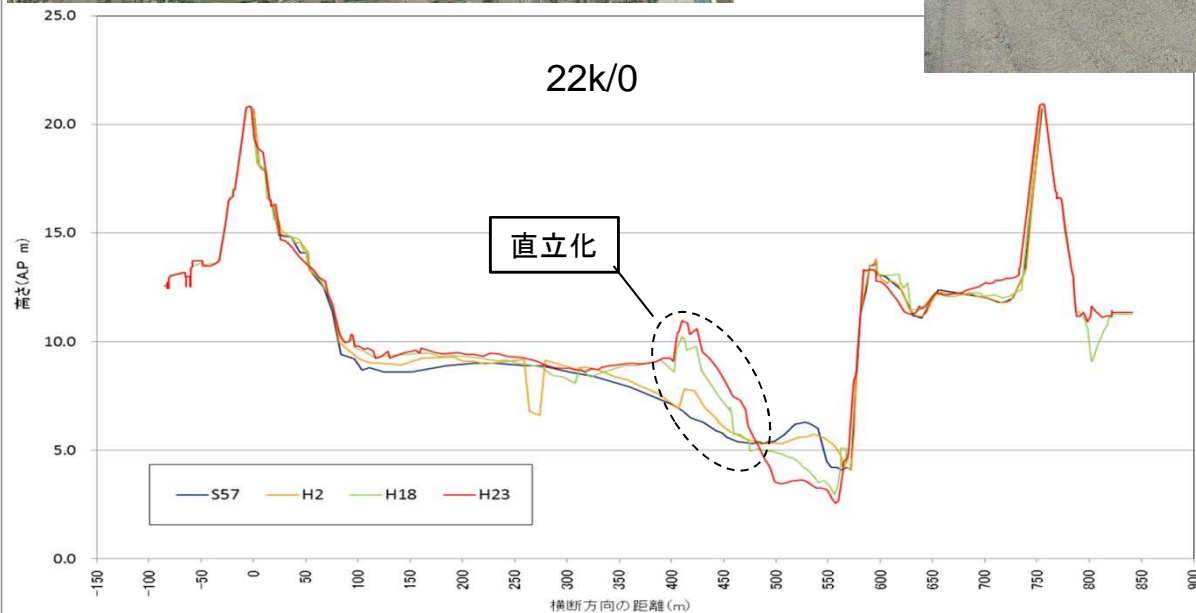
- 吉野川は本来の姿として元来広いレキ河原があり、河原固有の植物やコアジサシ等が生息している河川である。
- 近年、外来生物(植物)であるシナダレスズメガヤの繁茂が確認されている。
- レキ河原に依存する動植物への影響が懸念され、レキ河原を保全・再生するためにはシナダレスズメガヤが侵入・定着しにくい河道状態を再生することが必要となる。

マウンドを形成

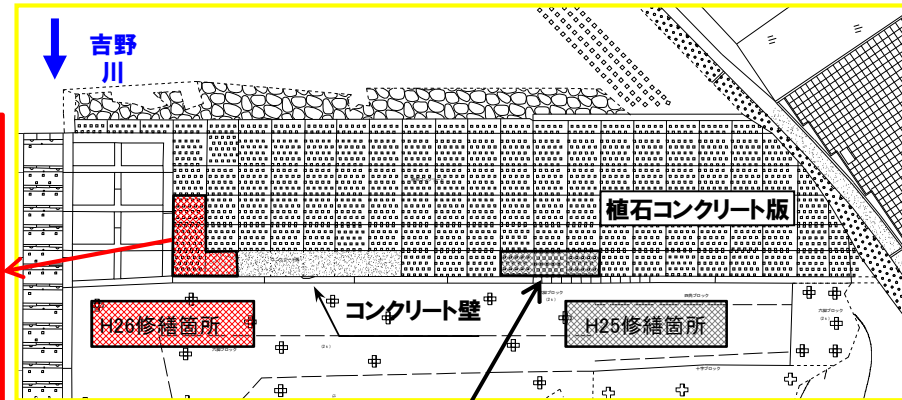
### コンクリート版の変状と堰体内部の状況

##### コンクリート版の変状

##### 堰内部の空洞

- 第十堰については、施設の適切な維持のため、河川巡視により点検し、必要に応じ適切な補修を実施。

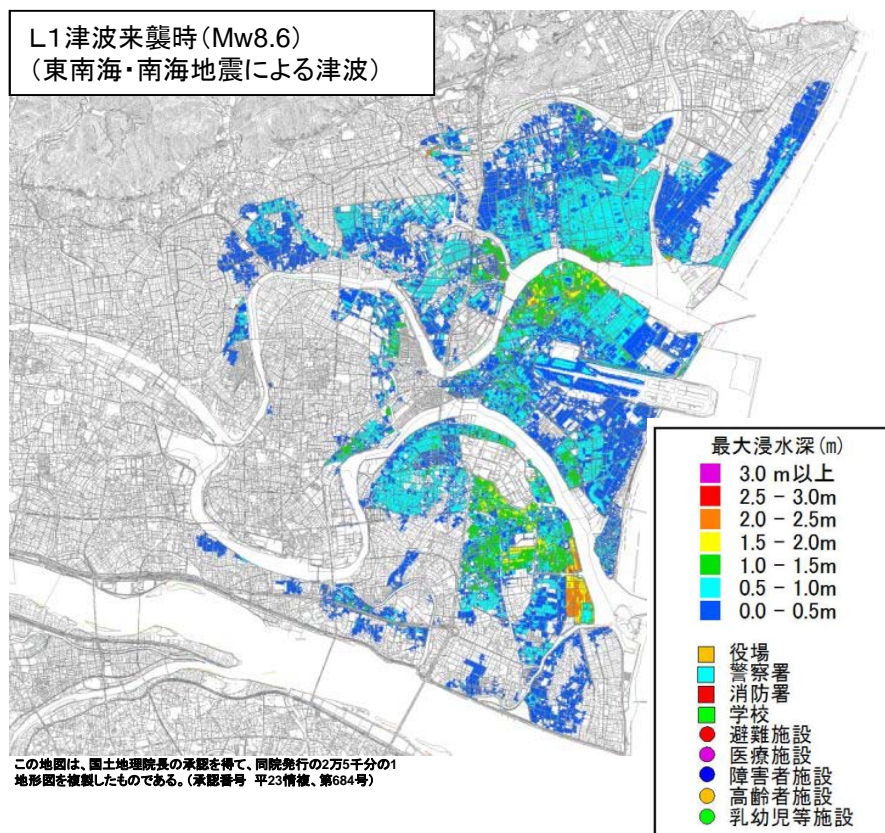
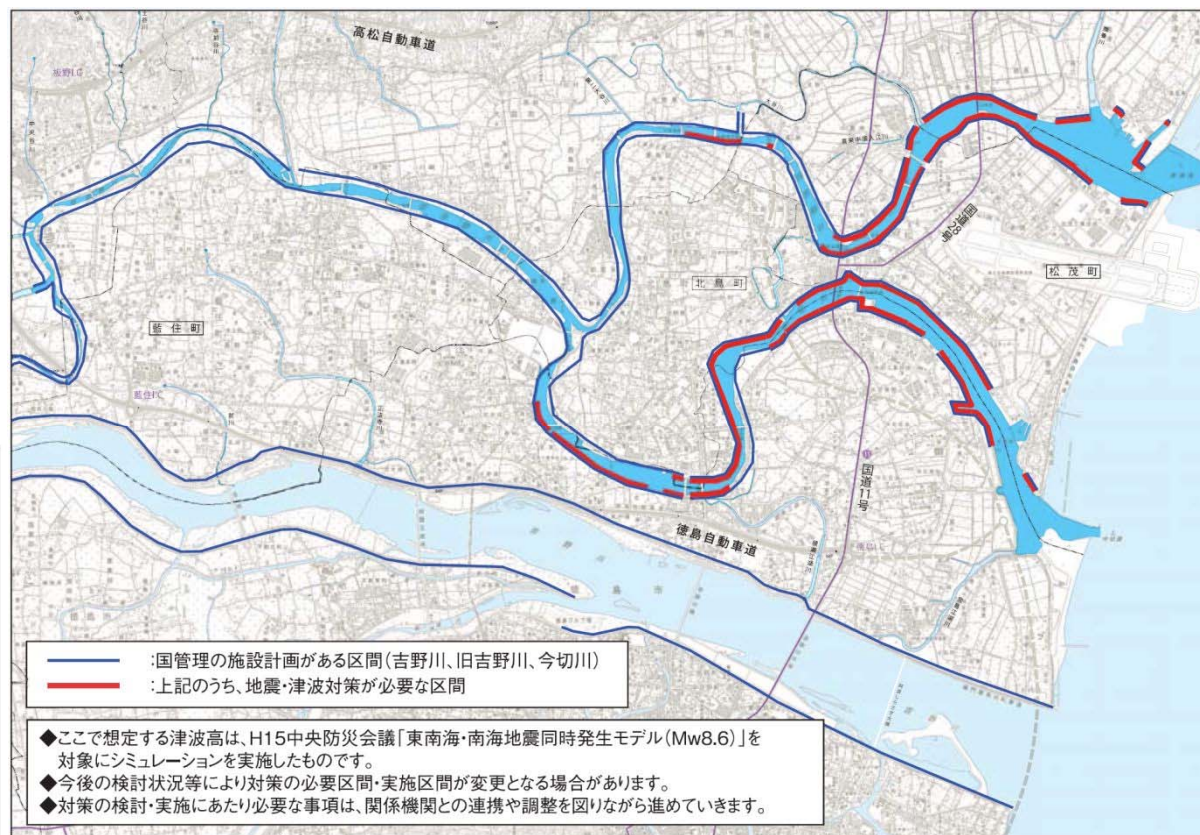
L1津波来襲時(Mw8.6)  
(東南海・南海地震による津波)

- 海溝型の大規模地震によって発生する津波の挙動を津波シミュレーションを用いて解析。
- 2003年中央防災会議「東南海・南海地震同時発生モデル(Mw8.6)」の断層モデルを使用して、海底の地盤や陸地地形などを考慮し、四国沖から紀伊水道を通過し、吉野川下流域に到達した津波を河川の河床高や河道形状に応じて河川を遡上させて地点毎で津波高を算出した。
- 地震時の液状化に伴う沈下を考慮した河川堤防の高さに比べ、想定する津波高がこれを上回る区間とし、国が管理する河川の区間において地震・津波対策が必要な範囲を定めた。

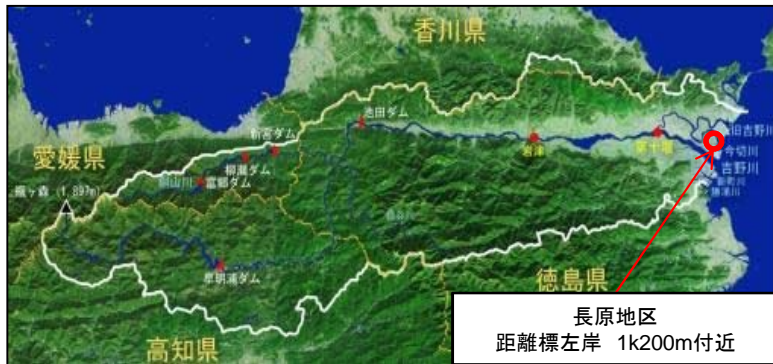
- 本事業は、今後30年以内に70%程度の確率で発生が予想されている南海トラフ地震等、大規模地震・津波に対する防災・減災対策として、耐震対策を行うものである。

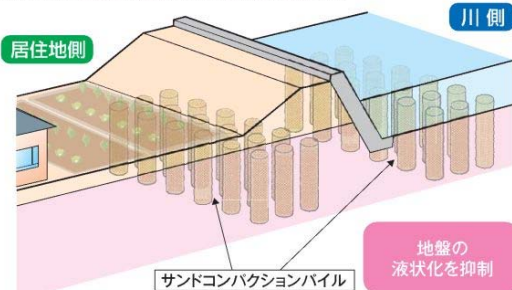
サンドコンパクションパイル打設状況 (静的砂杭締固め工法)

ゆるい砂地盤や軟らかい粘性土地盤の改良工法の一つであり、地盤内に砂を圧入することで、強固に締固まった砂杭を造成する工法です。

地盤の密度を増大させることで地震時の液状化を抑制し、堤防の沈下を最小限に留めます。
