## 土佐国道事務所管内の通行規制について（第2報）

#### 1. 落石発生状況の概要

#### 2. 応急対策工の概要

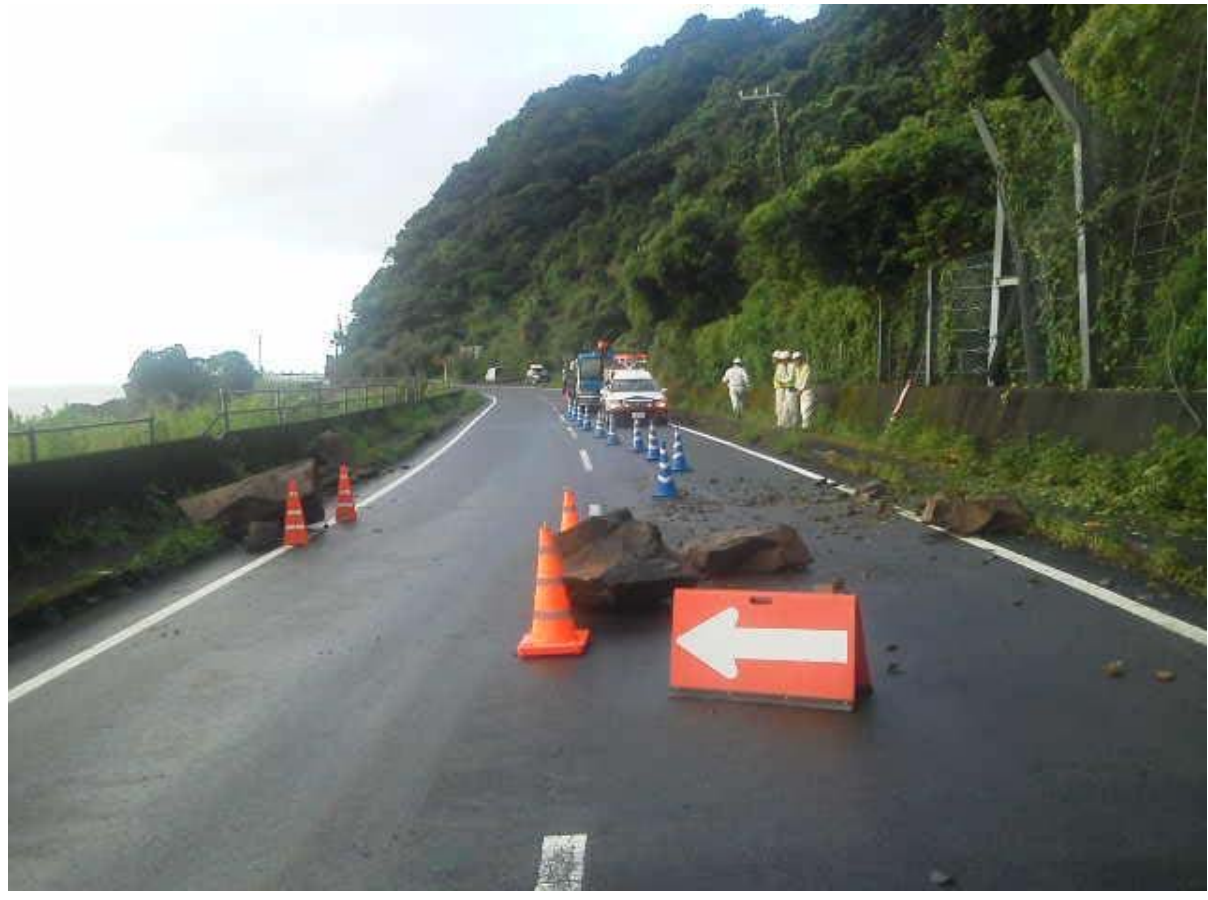
①

○高さ70mの斜面より幅5m、高さ5m、厚さ1m程度の斜面が崩壊。斜面を滑落し道路上に散乱。

・落石の大きさは最大のもので1.5m×1m×1m程度。
