## 平成26年6月 梅雨前線による出水状況

～中筋川ダムにより河川水位を低減～  
～浸水被害軽減に向けて排水ポンプ車総出動～

平成26年6月5日  
国土交通省 四国地方整備局  
中村河川国道事務所  
中筋川総合開発工事事務所

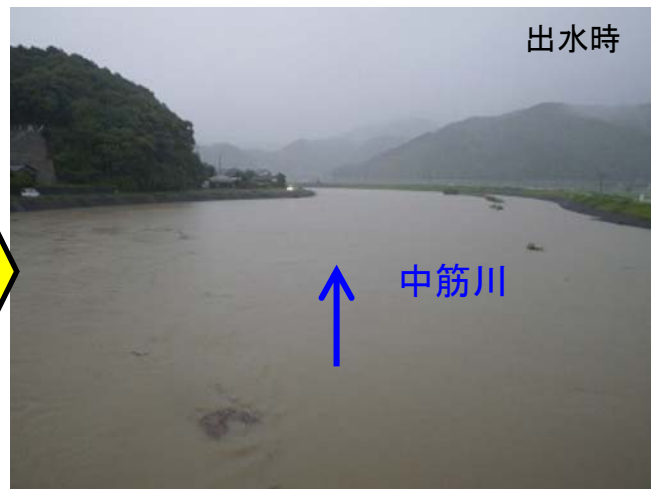
6月5日7時時点

- ・四万十川は、水防団待機水位を45cm超える5.45m
- ・後川は、水防団待機水位を83cm超える4.63m
- ・中筋川は、避難判断水位を25cm超える7.65mを記録する出水となった。【平成26年6月5日12時時点】

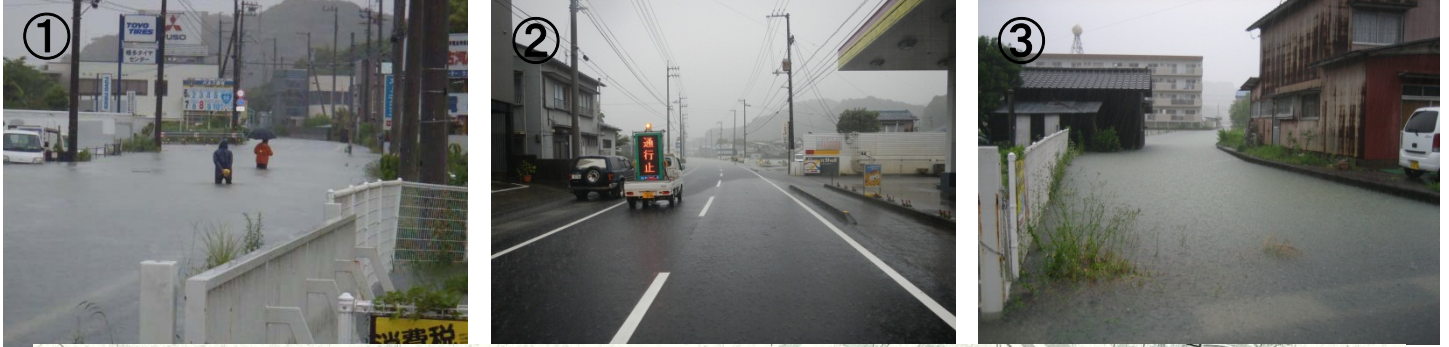
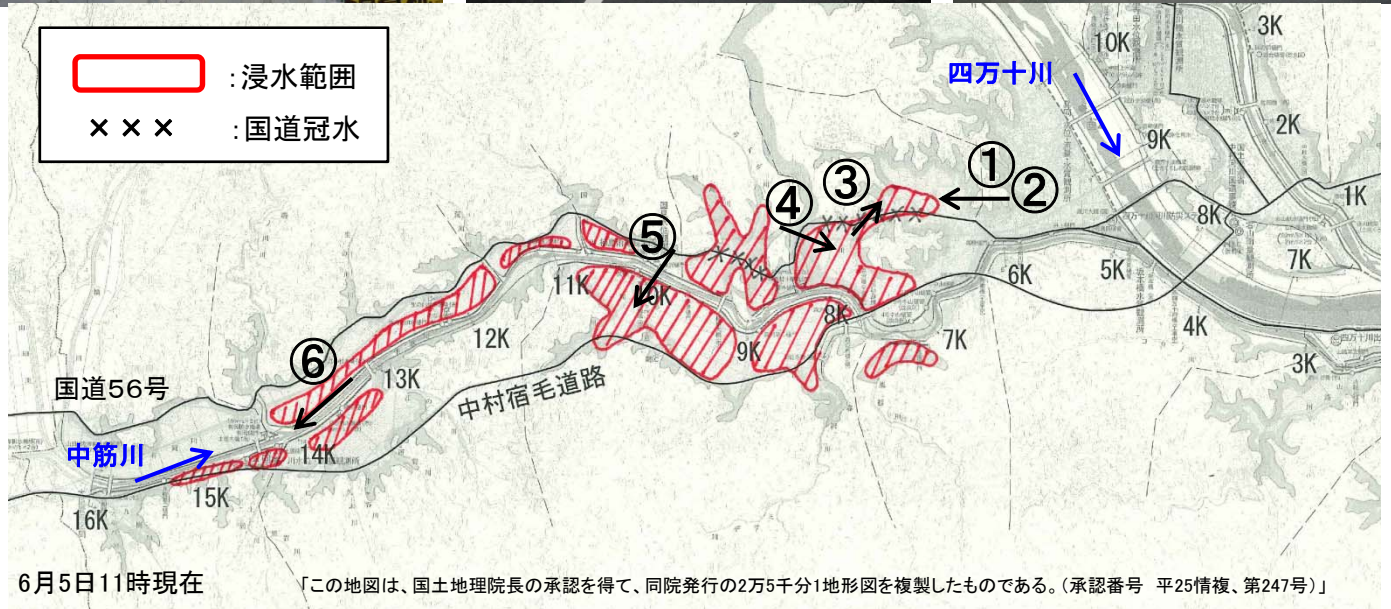
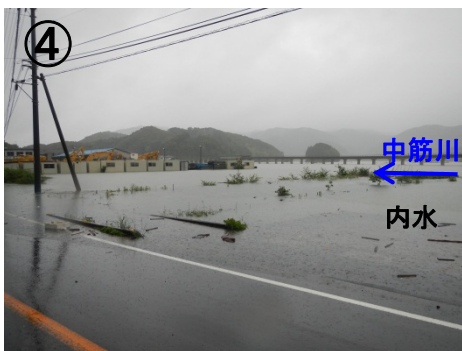
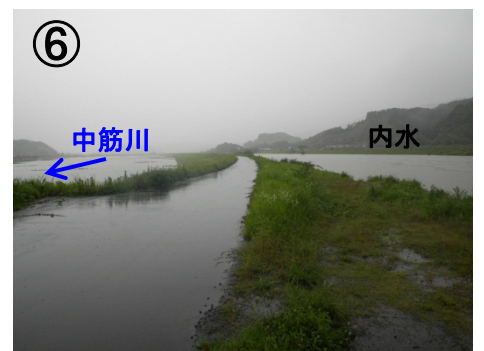
## ■中筋川沿川の浸水被害状況

○中筋川沿川を中心に家屋、農地浸水、国道冠水などの被害が発生。
