横瀬川ダム環境モニタリング委員会 (第5回)

平成28年 2月 29日

国土交通省 四国地方整備局 中筋川総合開発工事事務所

平成27年度 横瀬川ダム建設工事概要図

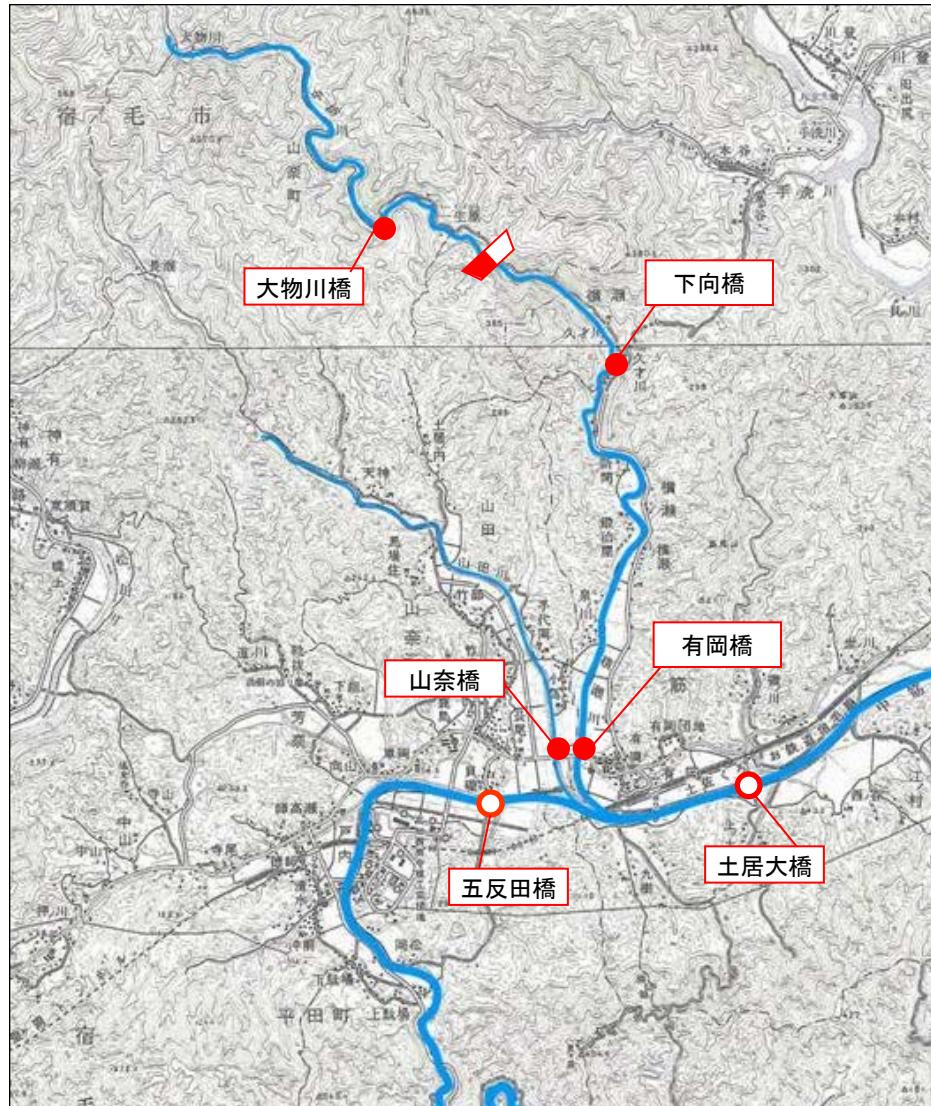
目的	横瀬川ダム建設事業実施による横瀬川河川水質への影響を把握するため、現状の水質を把握する
調査項目	<ul style="list-style-type: none"> ・生活環境項目 (pH,BOD,COD,SS,DO,大腸菌群数、総窒素、総リン) ・無機態窒素 (アンモニウム態窒素、亜硝酸態窒素、硝酸態窒素) ・濁度、オルトリン酸態リン、クロロフィルa ・健康項目 ・要監視項目
調査地点	横瀬川及び中筋川流域6地点
調査期間	年間12回 ※健康項目、要監視項目は大物川橋、下向橋、有岡橋で年2回

●: 定期調査地点・高水時高水後調査地点

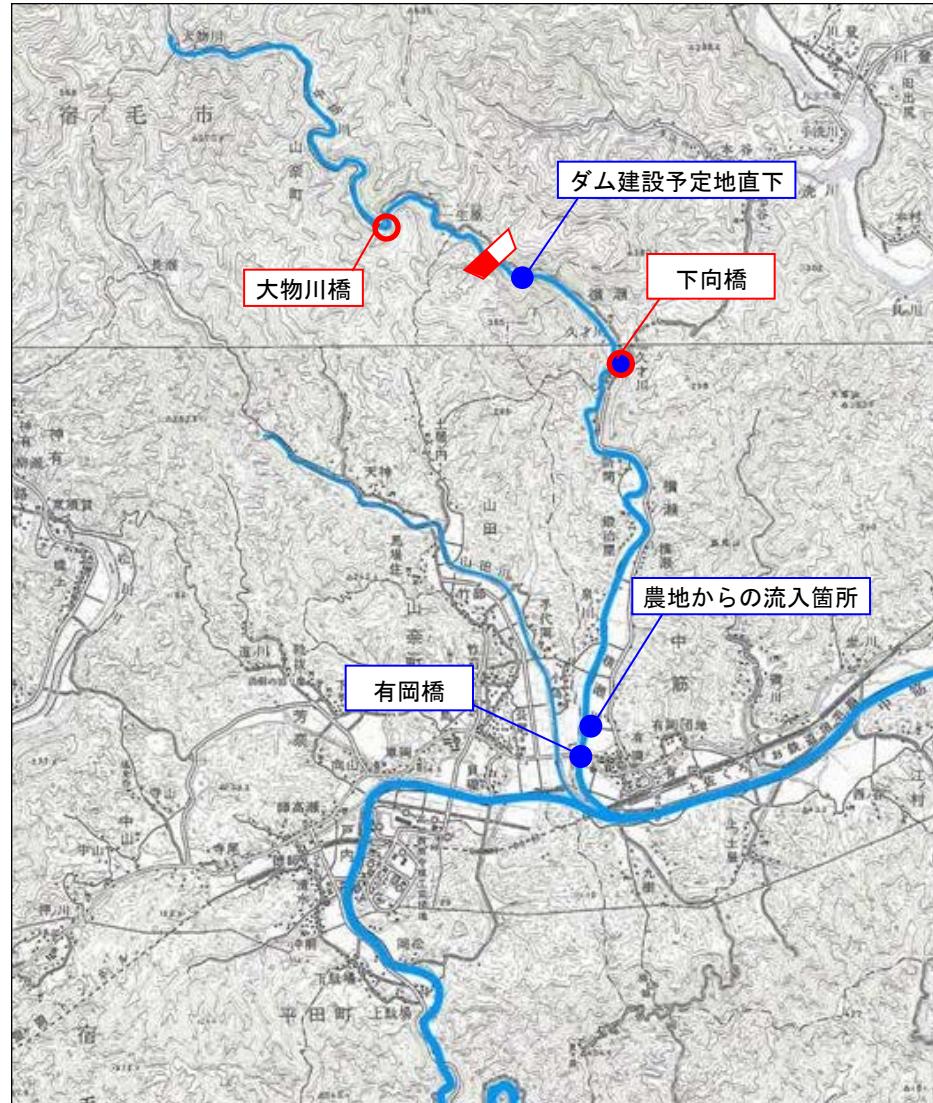
大物川橋・下向橋

目的	横瀬川ダム建設事業実施による横瀬川河川水質への影響を把握するため、現状の農業活動による水質への影響を把握する。
調査項目	6項目(pH、SS、総リン、濁度、オルトリン酸態リン、流量) ※(総リン-オルトリン酸態リン)/SS、負荷量に着目
調査地点	横瀬川流域4地点 (ダム建設予定地直下、下向橋、農地からの流入箇所、有岡橋)
調査期間	平常時:1回/月 小出水時:3回/年 (うち2回は出水ピークをはさんで1時間毎の連続観測) 代掻き期:3回/年

●: 濁度の自動連続観測

○: 濁度の自動連続観測

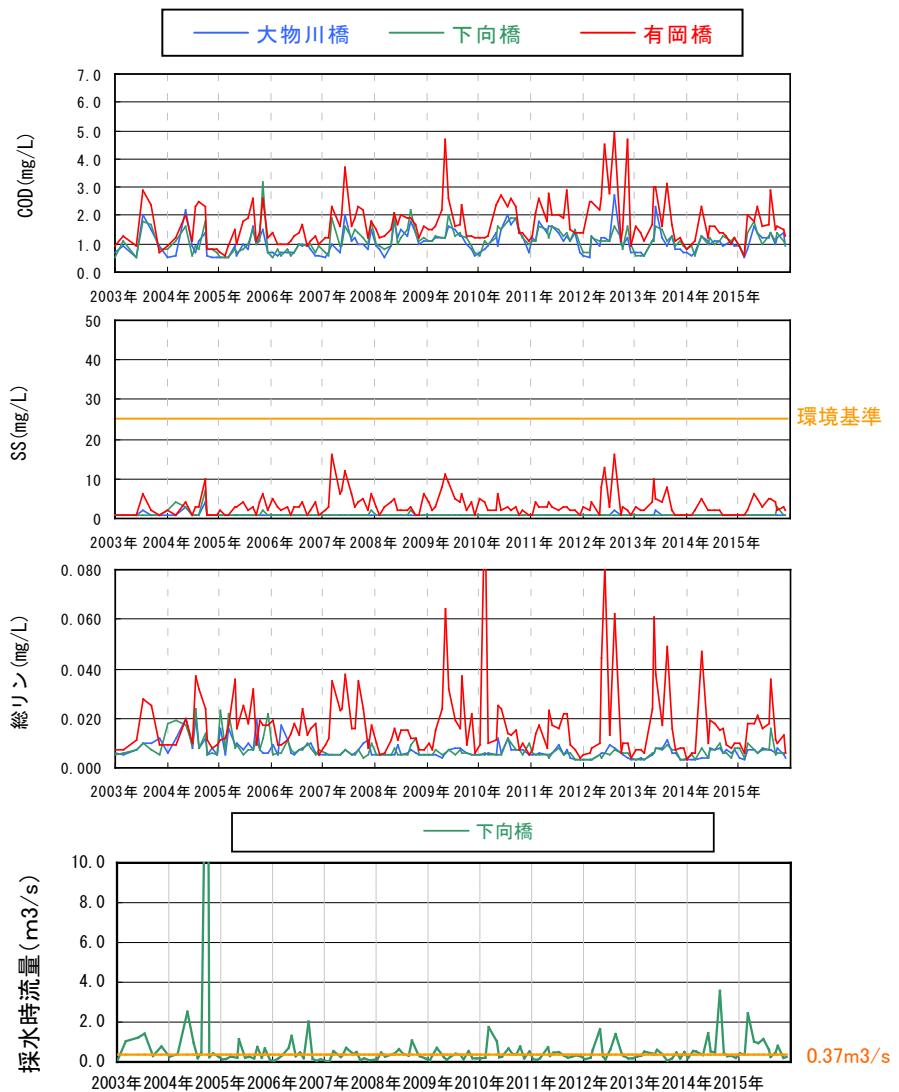
調査結果：横瀬川の水質の状況(至近13ヶ年)

- ・COD、SS、総リンについて、【大物川橋】と【下向橋】は清浄であるが、【有岡橋】で汚濁がみられる。
 - ・【下向橋】の下流に、汚濁負荷の流入があると考えられる。
 - ・SSと総リンは、概ね正の相関がみられる。
 - ・流量とSSが同じような挙動を示していないことから、降雨による濁りではないことが示唆される。
- 【下向橋】の下流で、農地由来の濁質が流入し、
【有岡橋】はこの影響を受けていると考えられる。

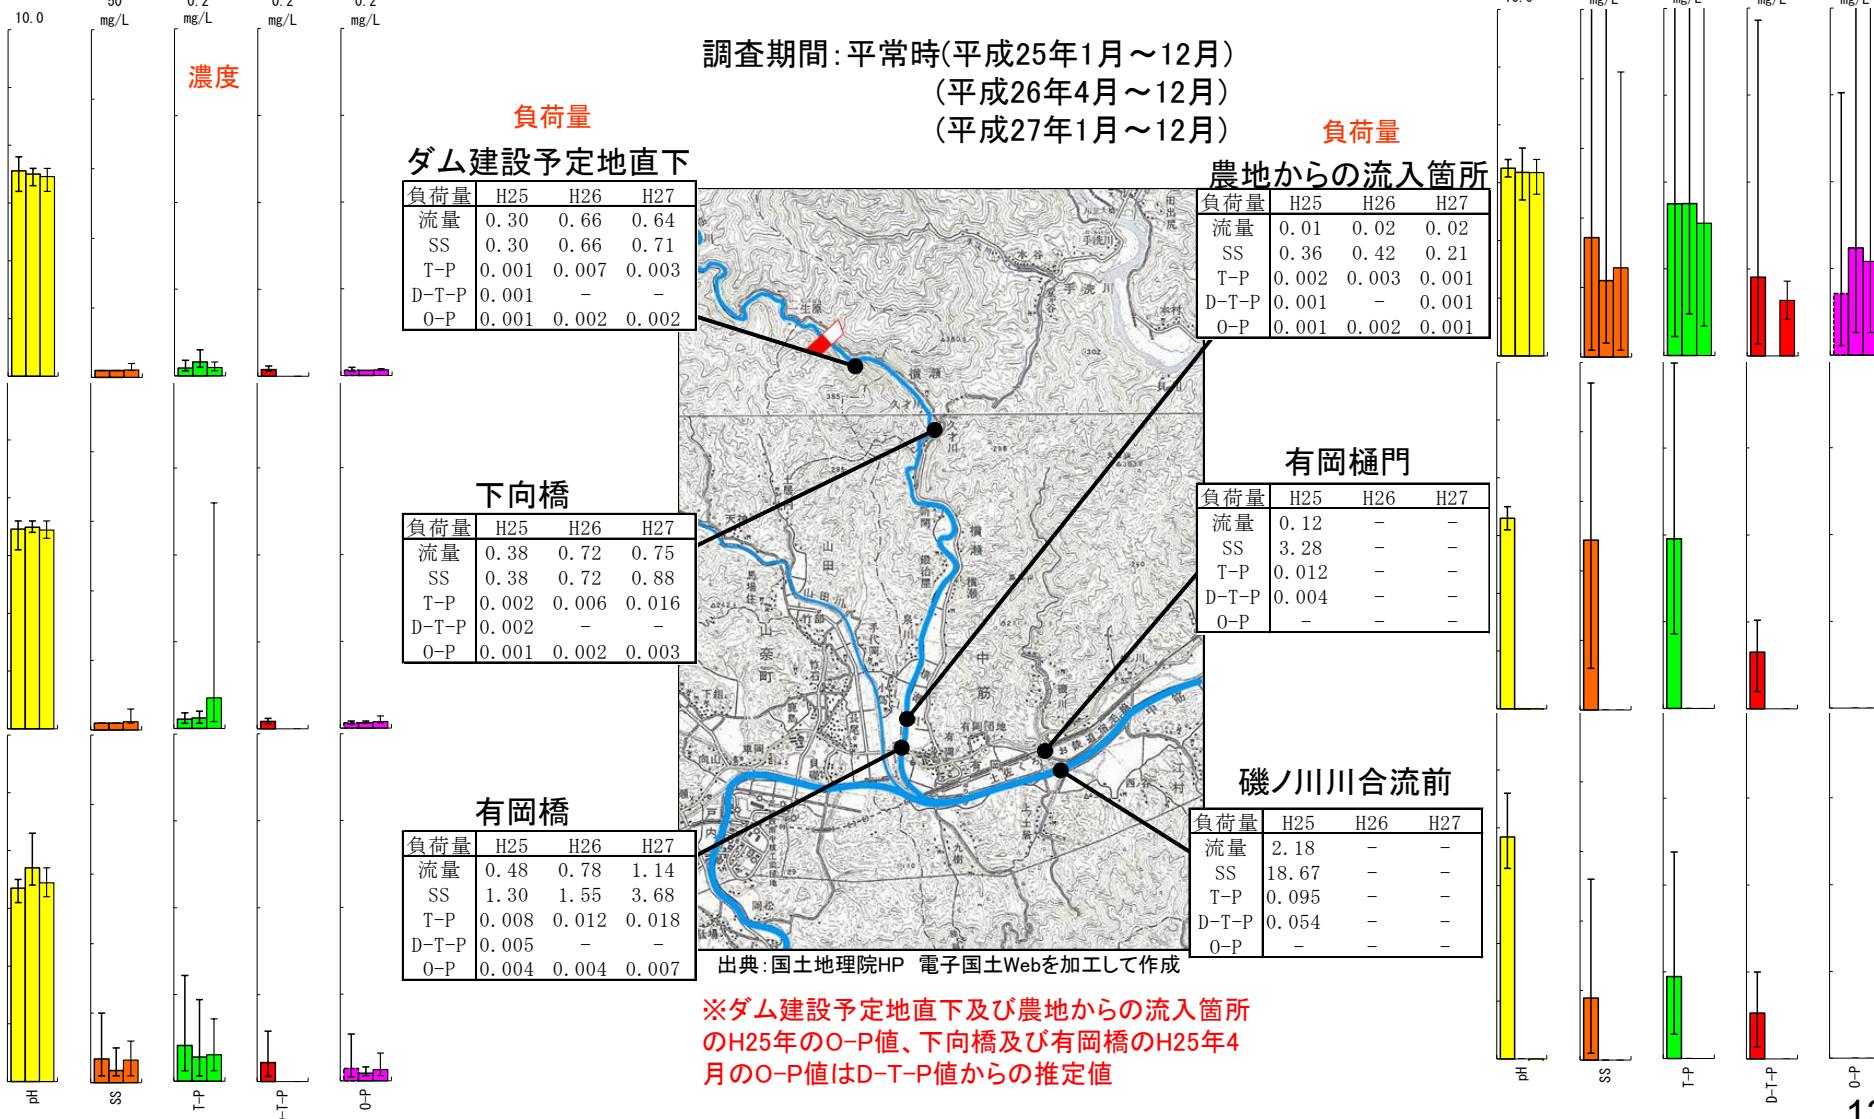
調査結果：濁水関係調査(平常時)

- ・【ダム建設予定地直下】と【下向橋】は汚濁がみられず、【有岡橋】で汚濁がみられる。
- ・有岡橋の直前に位置する【農地からの流入箇所】の濁質濃度は、【有岡橋】より数倍高い。
- ・負荷量でみると、【農地からの流入箇所】は【ダム建設予定地直下】【下向橋】と同程度で少なく、【有岡橋】が数倍多い。
- ・【下向橋】から【有岡橋】の間で、多くの汚濁負荷が流入していることが示唆された。

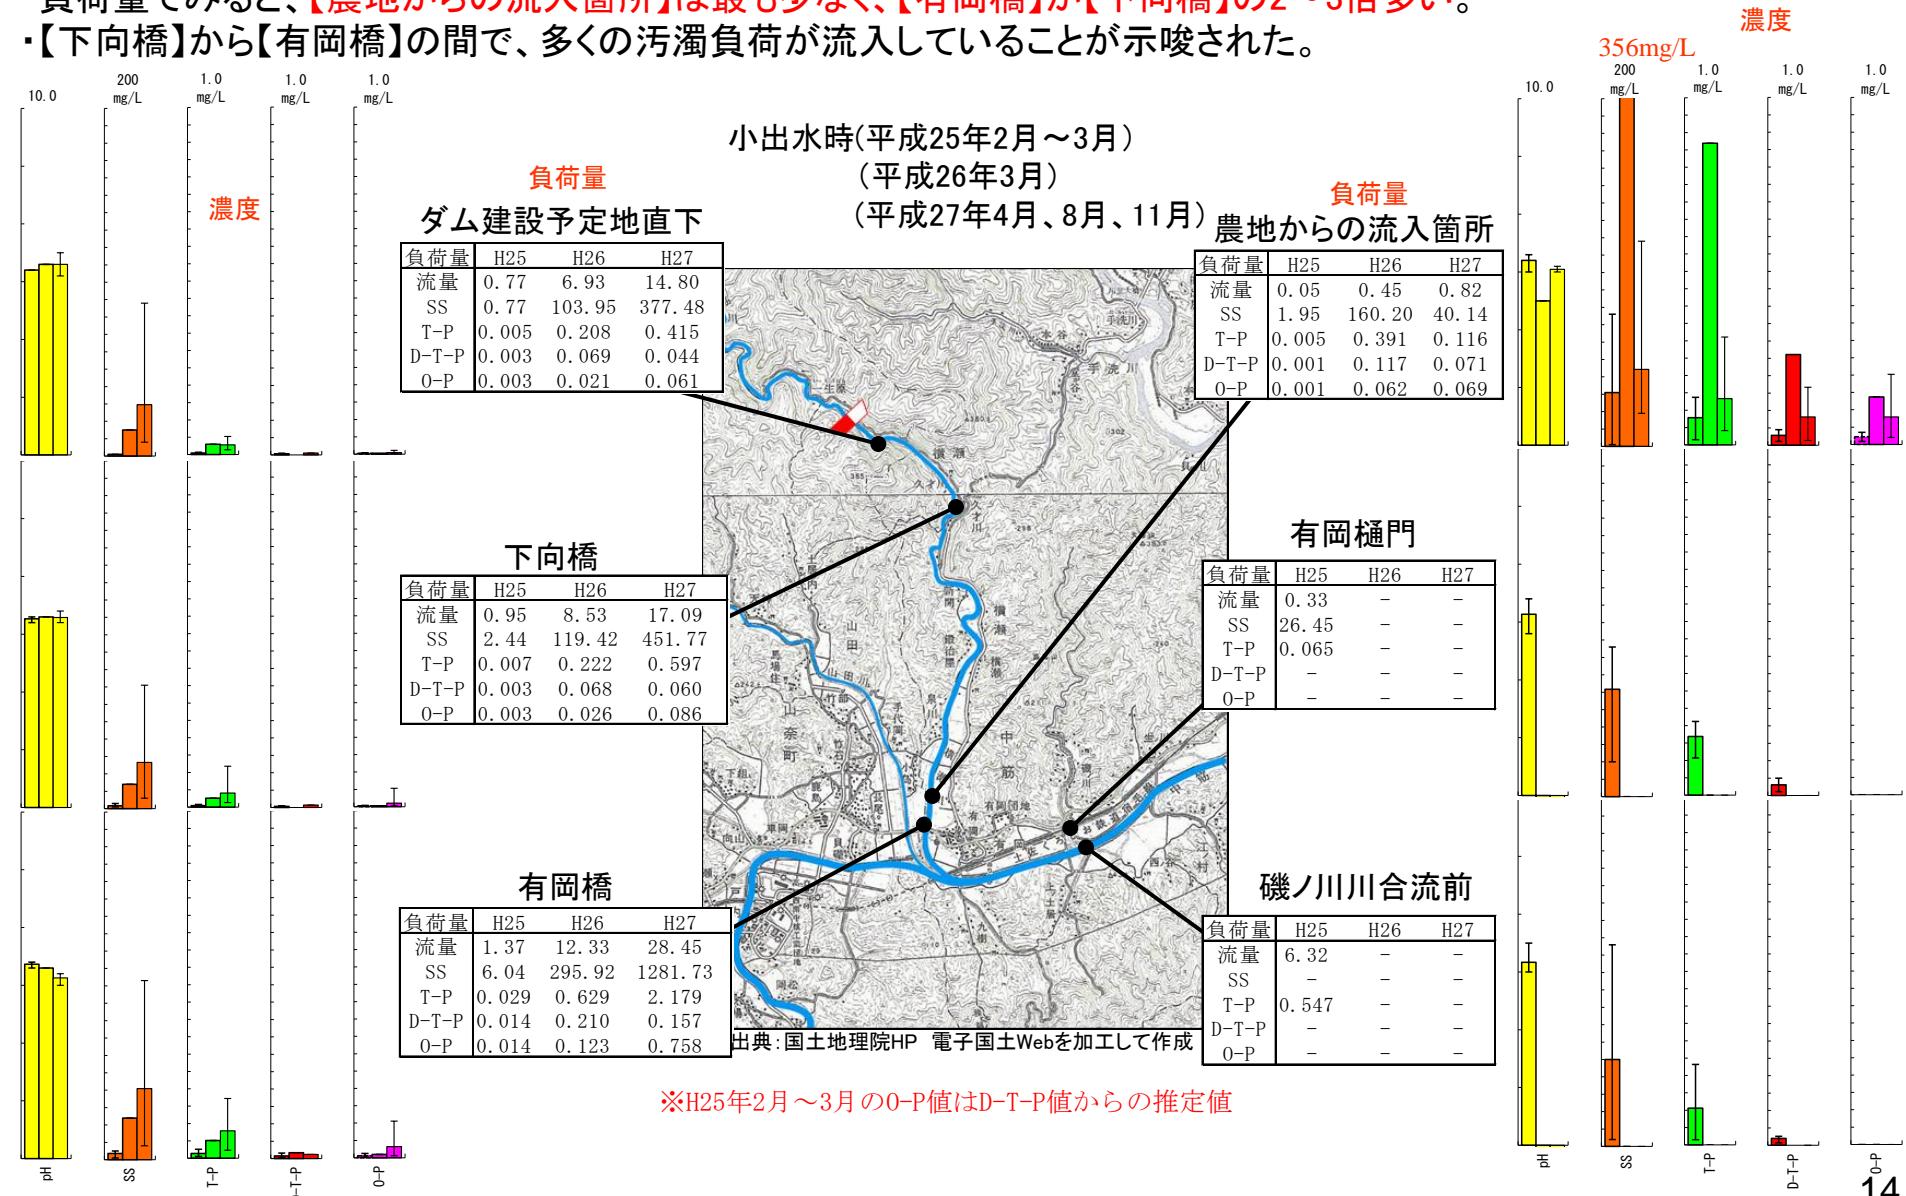
調査結果：濁水関係調査(小出水時)

- 【ダム建設予定地直下】と【下向橋】は出水にともなう汚濁がみられるものの低く、【有岡橋】で高くなる。
- 有岡橋の直前に位置する【農地からの流入箇所】の濁質濃度は、【有岡橋】より数倍高い。
- 負荷量でみると、【農地からの流入箇所】は最も少なく、【有岡橋】が【下向橋】の2~3倍多い。
- 【下向橋】から【有岡橋】の間で、多くの汚濁負荷が流入していることが示唆された。

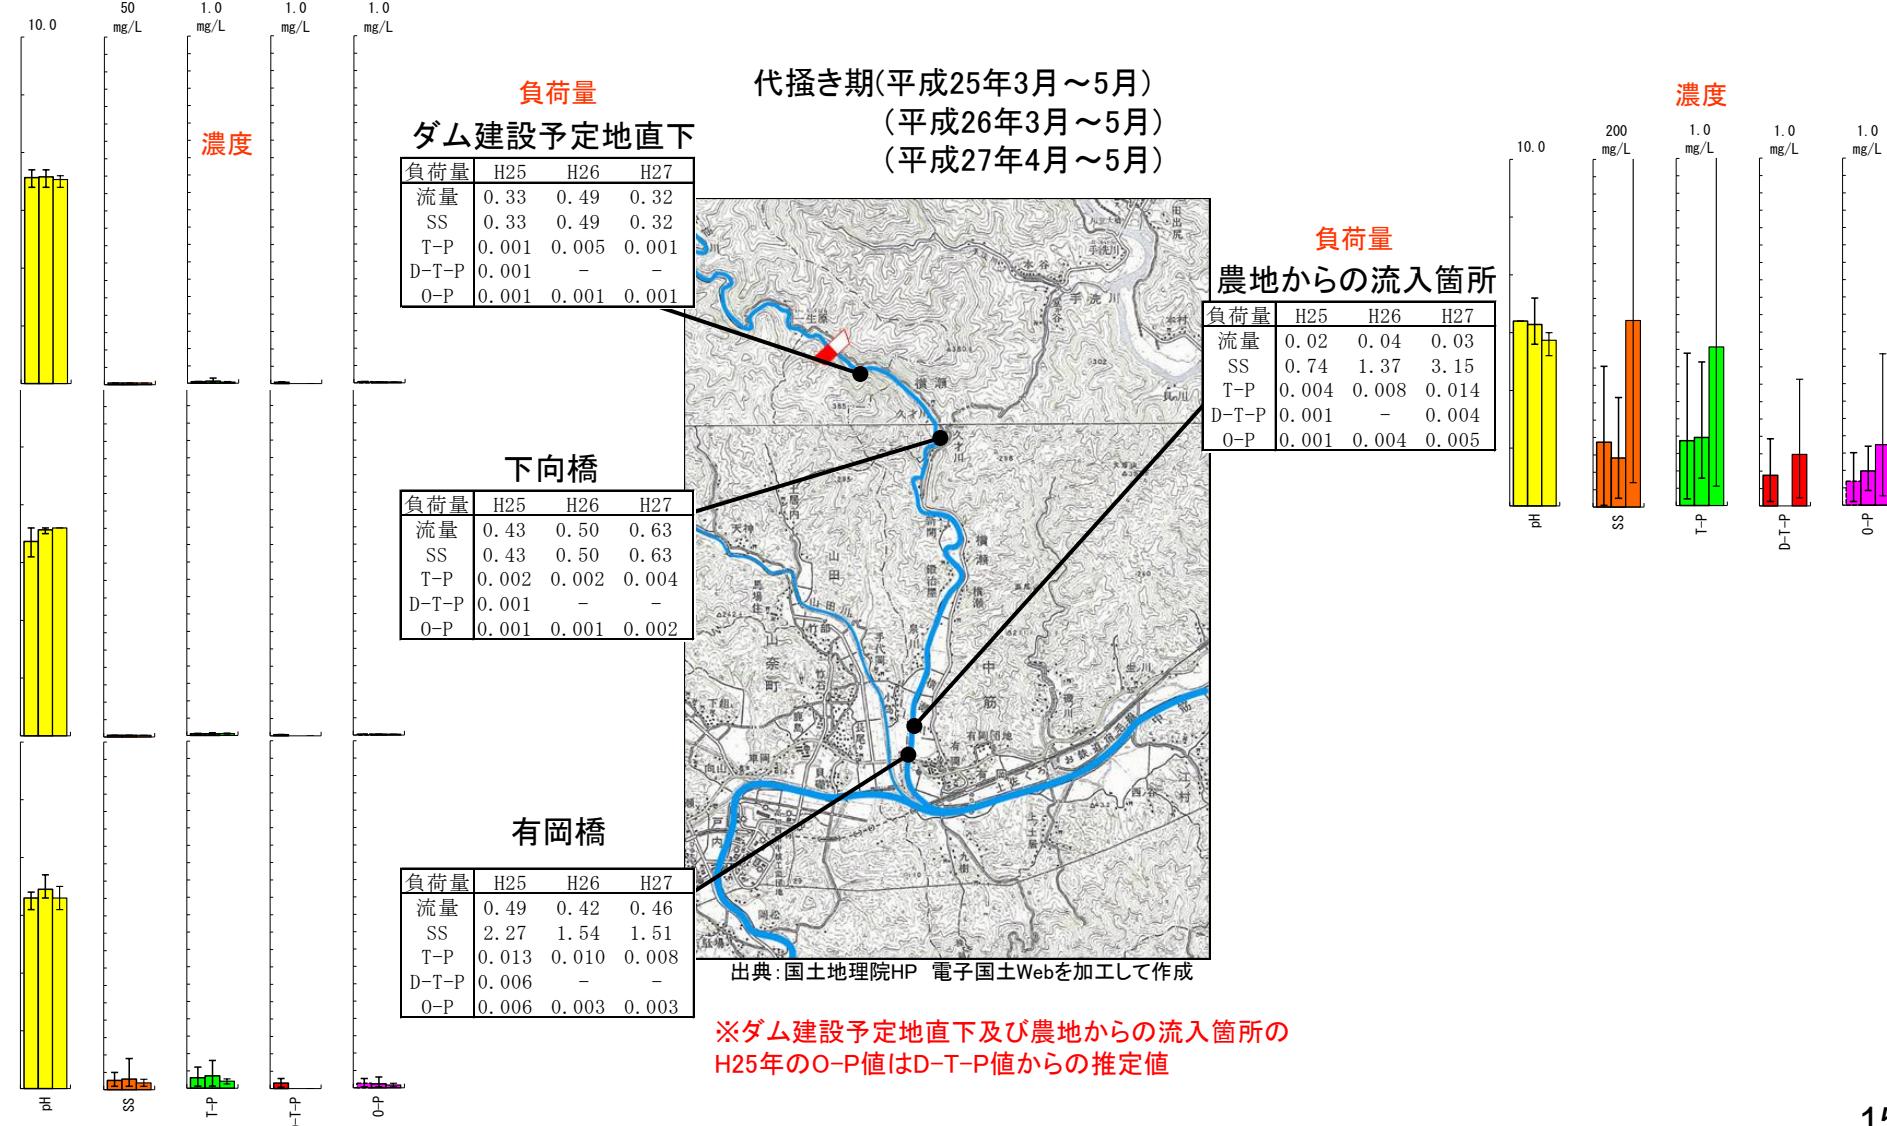
調査結果：濁水関係調査(代掻き期)

- ・【ダム建設予定地直下】と【下向橋】は汚濁がみられず、【有岡橋】で高くなる。
- ・有岡橋の直前に位置する【農地からの流入箇所】の濁質濃度は、【有岡橋】より数倍高い。
- ・負荷量でみると、【農地からの流入箇所】と【有岡橋】が同程度で最も多く、【下向橋】の約3倍多い。
- ・【下向橋】から【有岡橋】の間で、多くの汚濁負荷が流入していることが示唆された。

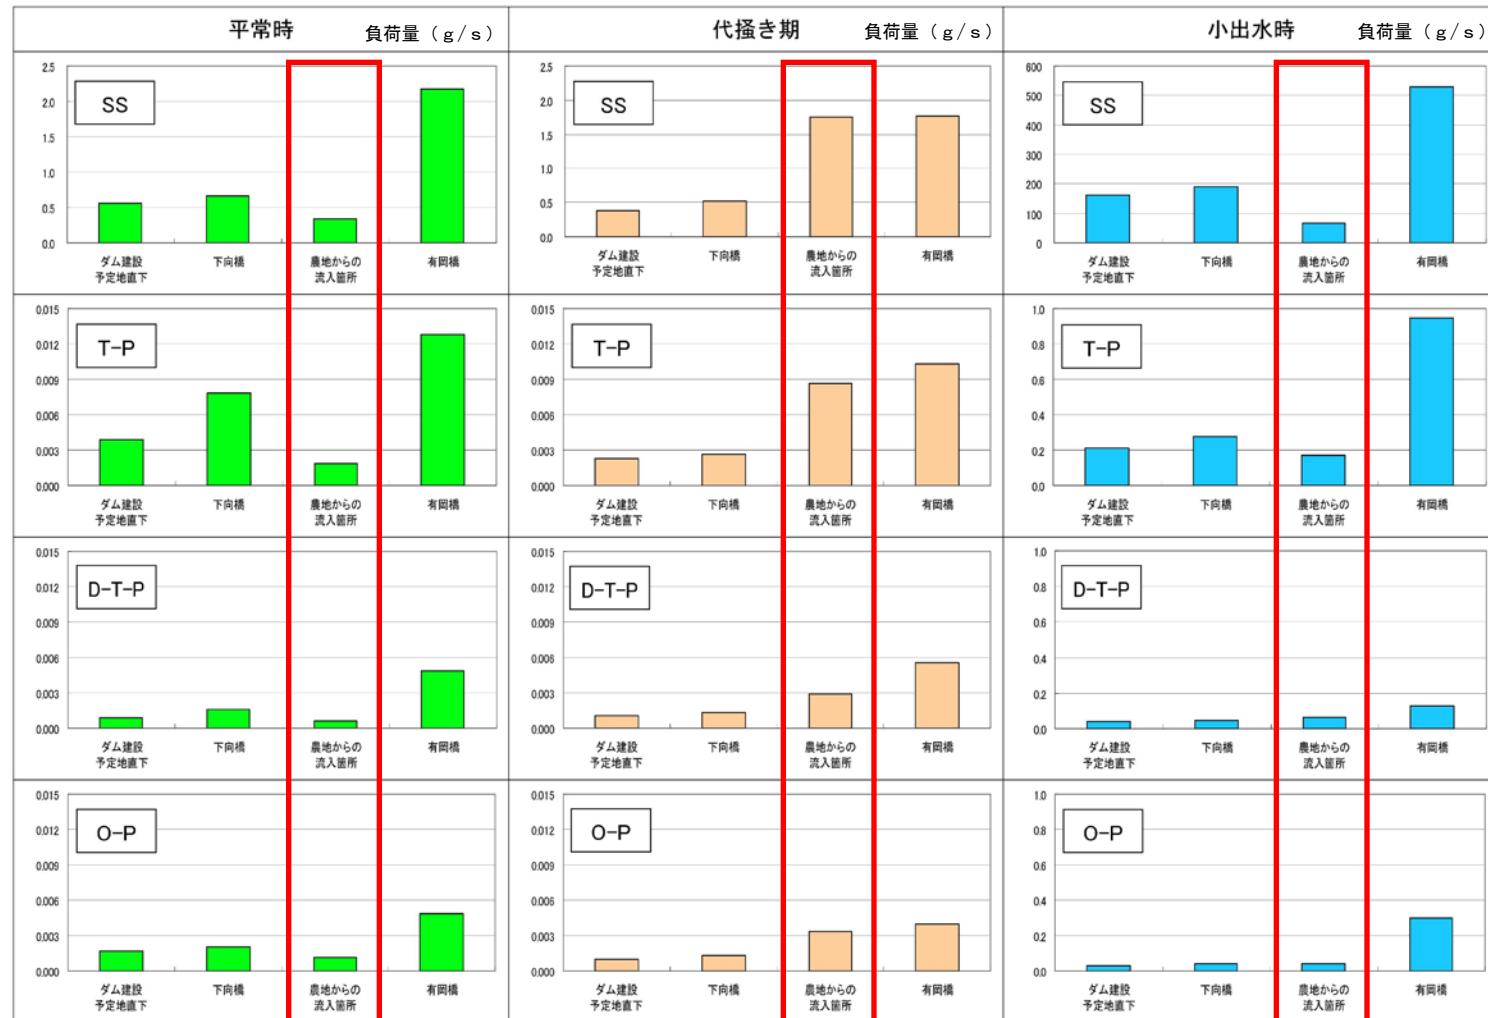
調査結果：平常時、代掻き期、小出水時の負荷量比較

- 汚濁負荷量の総平均を平常時、小出水時、代掻き期に分けて求め、地点間の変化を示す。
- 汚濁負荷量の流出は、小出水時が流量の増大により極めて多くなり、平常時や代掻き期の数十倍となっている。
- 平常時、小出水時、代掻き期のすべてで、汚濁負荷量は【有岡橋】が最も多い。
- 平常時と代掻き期では、【ダム建設予定地直下】と【下向橋】の汚濁負荷量は、特に汚濁源がなく、流量も少ないため最低値に近い。
- 代掻き期は平常時や小出水時より、【農地からの流入箇所】の汚濁負荷量が増大する。

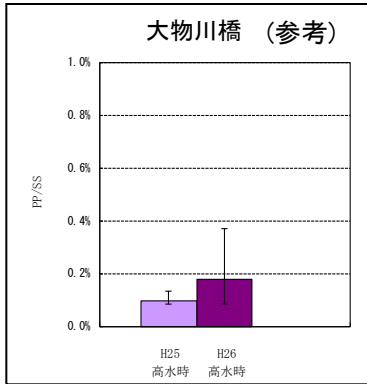
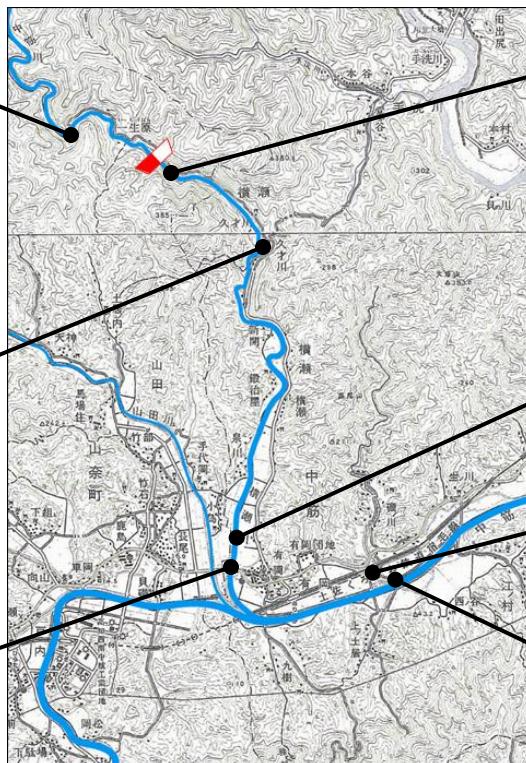
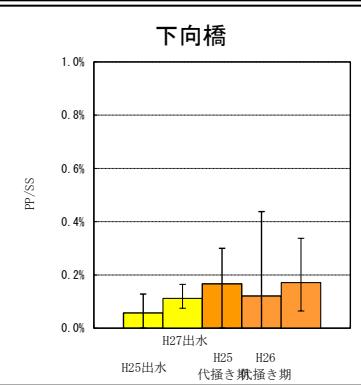
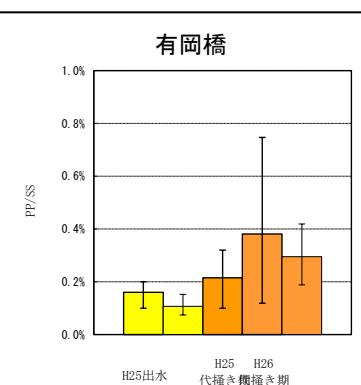
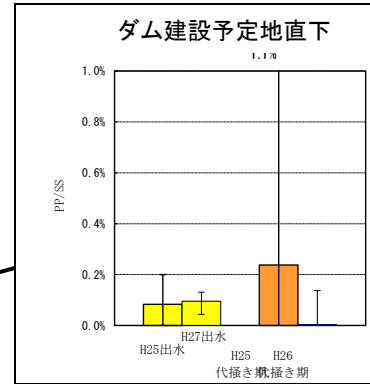
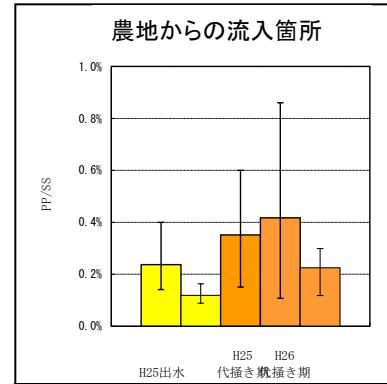
調査結果：農用地由来の濁質の影響

- SSあたりの粒子状リンの割合は、【大物川橋】、【ダム建設予定地直下】、【下向橋】で低く、【有岡橋】で高い。【有岡橋】の直前で流入する農地からの値が高く、【有岡橋】の値は【農地からの流入箇所】によることが示唆された。
- 【農地からの流入箇所】と【有岡橋】では、小出水時より代掻き期での値が高い。

※ 粒子状のリン／SS
 粒子状のリン＝総リン－溶解性リン
 (溶解性リンはオルトリン酸態リンにて推定)

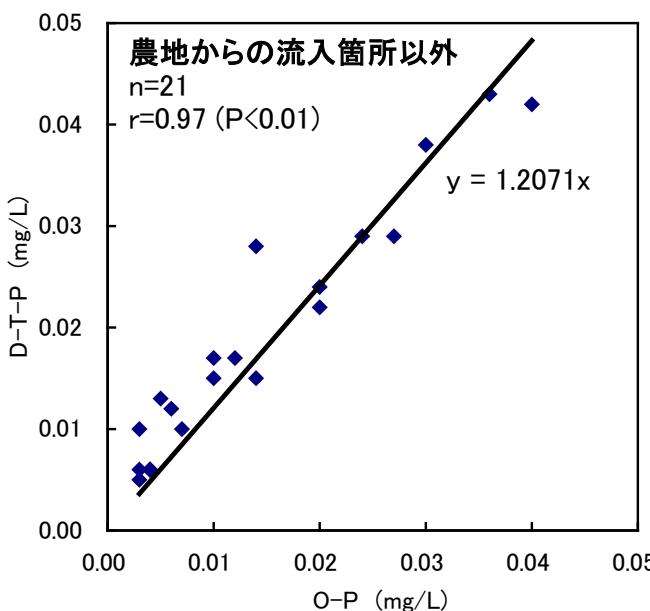
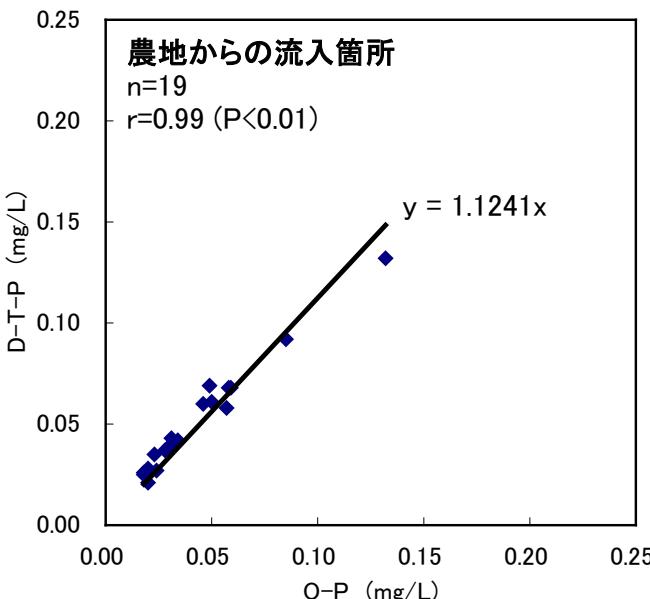
調査結果：溶解性リンとオルトリン酸態リンの関係

- コスト縮減、調査の継続性の観点から、溶解性リン(D-T-P)をオルトリン酸態リン(O-P)で代用出来ないか検討。H27は農地からの流入箇所についてデータを追加した。
- 農地からの「流入箇所以外」「流入箇所」の2者に分けて回帰分析した結果、ともに高い相関を示した。なお、回帰分析にあたっては、測定誤差と考えられる値($D-T-P \geq O-P$ とならない値)、定量下限値、外れ値は除外した。
- 農地からの流入箇所におけるデータ蓄積が得られ、オルトリン酸態リン(O-P)から溶解性リン(D-T-P)の推定が可能と考えられる。

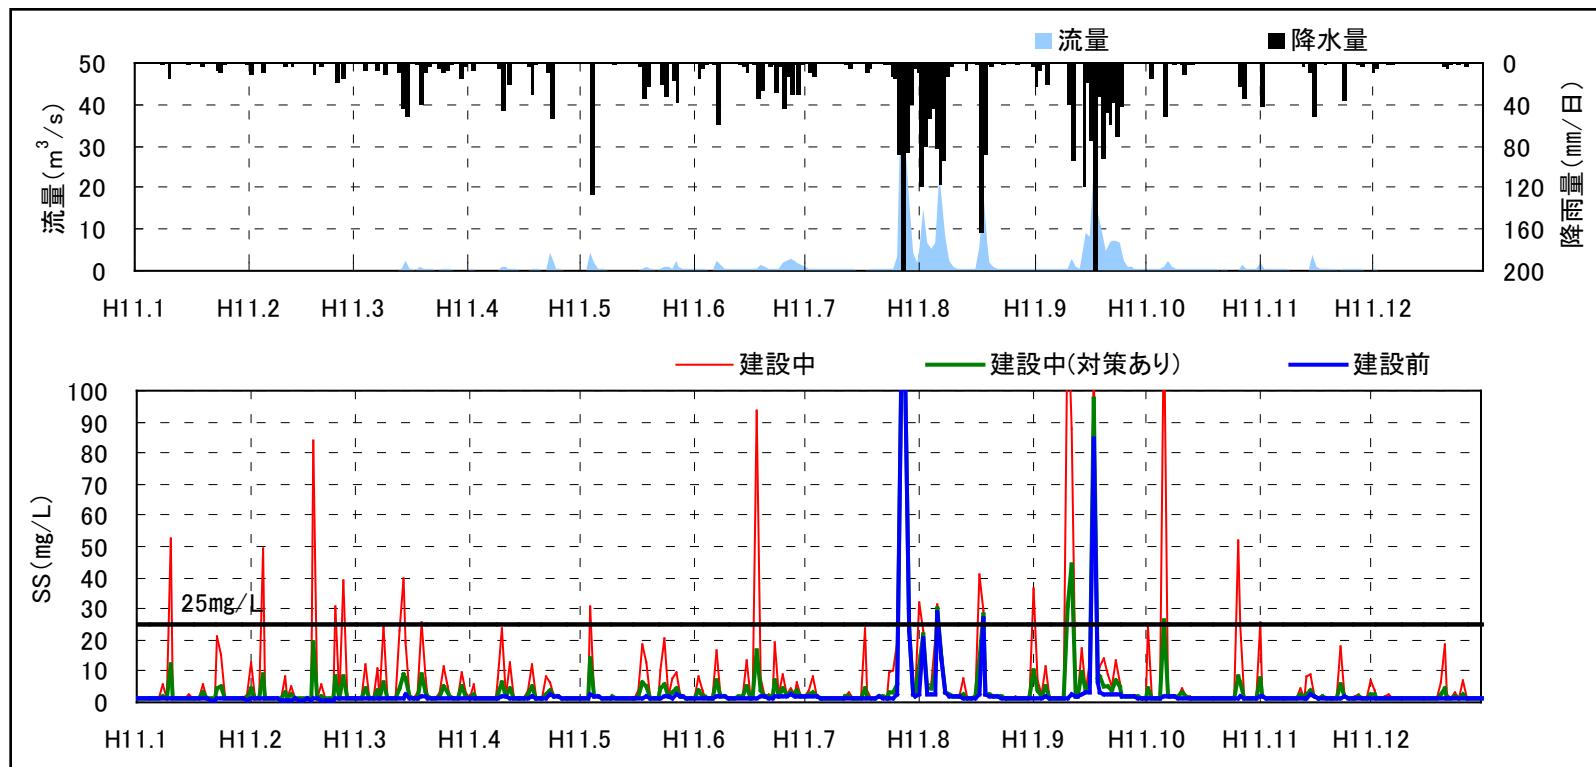
■土砂による水の濁りに関する予測結果と保全措置（ダムサイト地点）

※予測は平成8年から17年の10カ年について行った。一例として平成11年の結果を示す。

沈砂池の設置により、土砂による水の濁りを低減

下段図の赤線（対策無し）から緑線（対策あり）へ。

環境基準（25mg/L）の超過日数を建設中25日から建設中（対策あり）8日へ

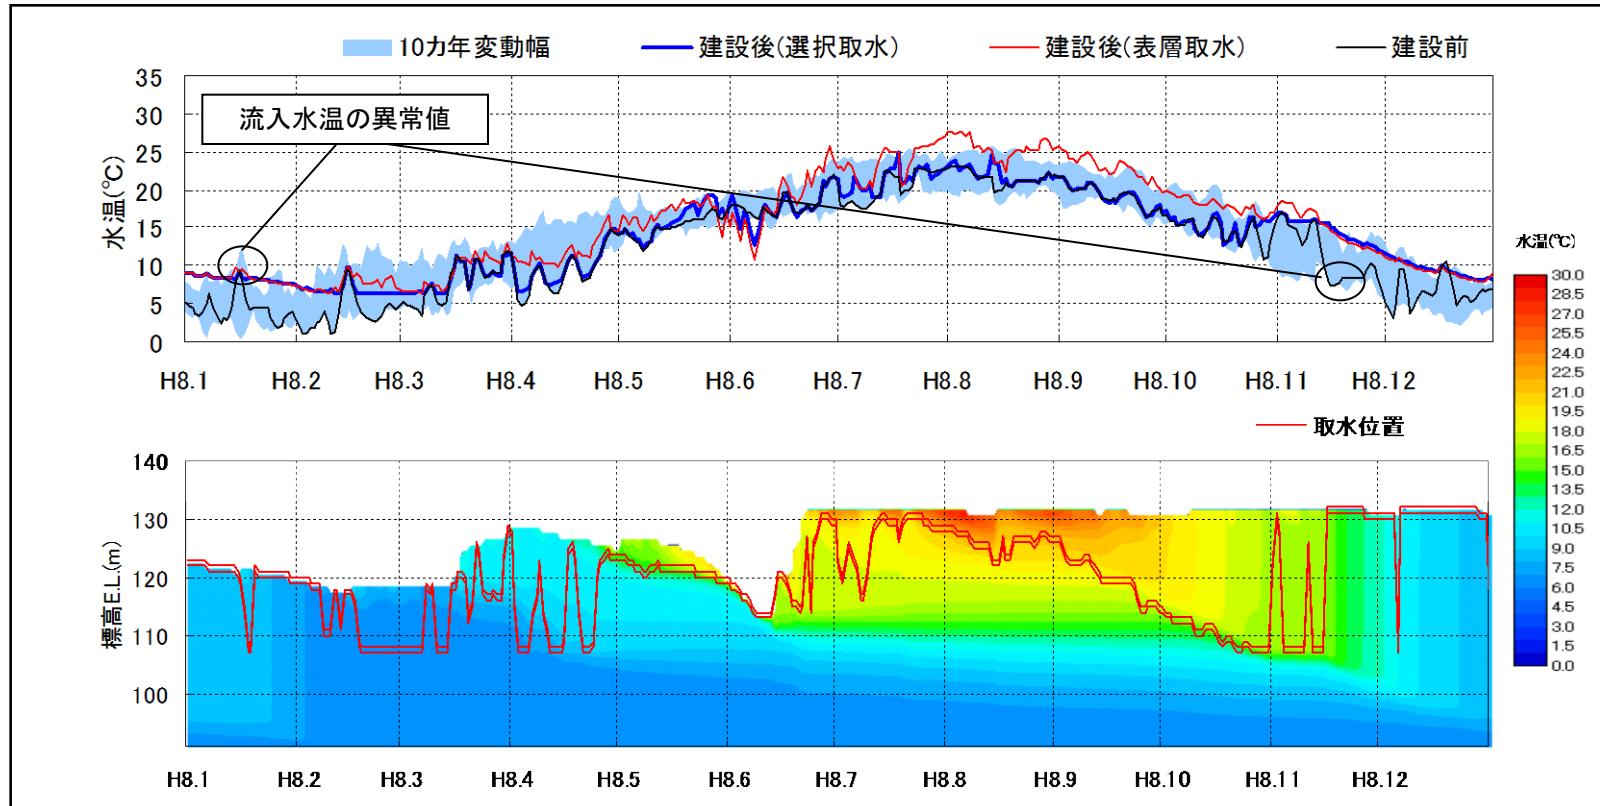
■水温に関する予測結果と保全措置(ダム直下)

※予測は平成8年から17年の10カ年について行った。一例として平成8年の結果を示す。

選択取水設備の運用により、望ましい水温層から取水

上段図の赤線(表層取水)から青線(選択取水)へ。

選択取水設備の運用により、夏場の表層取水による高水温層からの取水を回避。

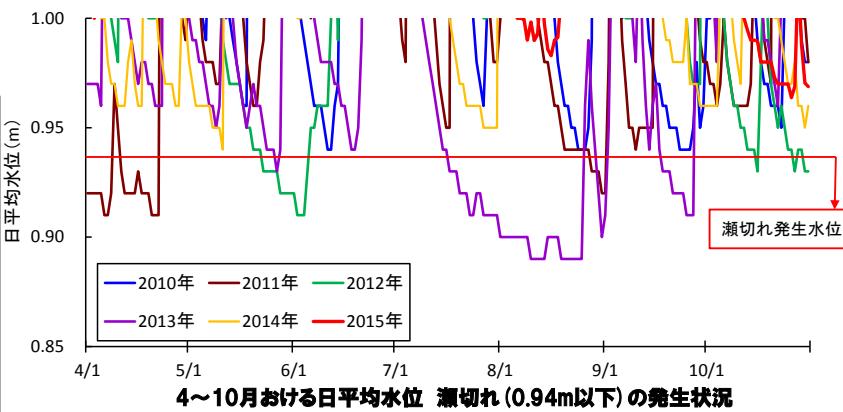
- 2015年は日降水量が150mmを超えた日は観測されなかった。
- 2015年の月間降水量は、6ヶ年の月間降水量の平均値と比較して、平均値並みか少ない月が多く、平均値を上回ったのは6月、7月だけであった。

- 2015年は4～10月の間、ラバーハイドロメータ倒伏する1.4m以上の水位(日平均)は13日観測されているが、日平均水位が1.8mを越えた日は観測されなかった。
- 2010年以降の6ヶ年で、アユの河川生活期に最も長期に亘って0.94m以下の水位が発生したのは、2013年7月15日～8月25日の41日間であった。アユの河川生活期に瀬切れが一度も発生しなかったのは2014年と2015年の2ヶ年。

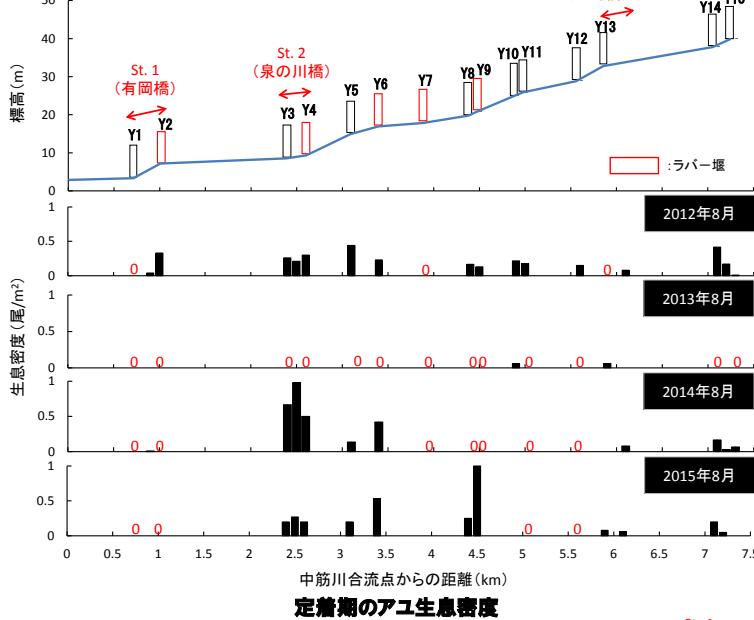
横瀬川におけるアユの生息密度と分布状況

- 2012年は地点間の平均生息密度は0.17尾/m²と低いながらも、St.1～Y15の広い範囲でアユが確認された。
- 渇水年であった2013年は調査区間内でアユがほとんど確認されなかった。
- 2014年はY3～Y5とY13～Y15の2区間にアユの分布が偏る傾向にあり、前者の生息密度が0.72尾/m²と高かった。
- 2015年はY3～Y15の区間でアユの生息が確認され、Y9での生息密度が1.0尾/m²と特に高かった。地点間の平均生息密度は0.17尾/m²と、2012年、2014年と同等であった。

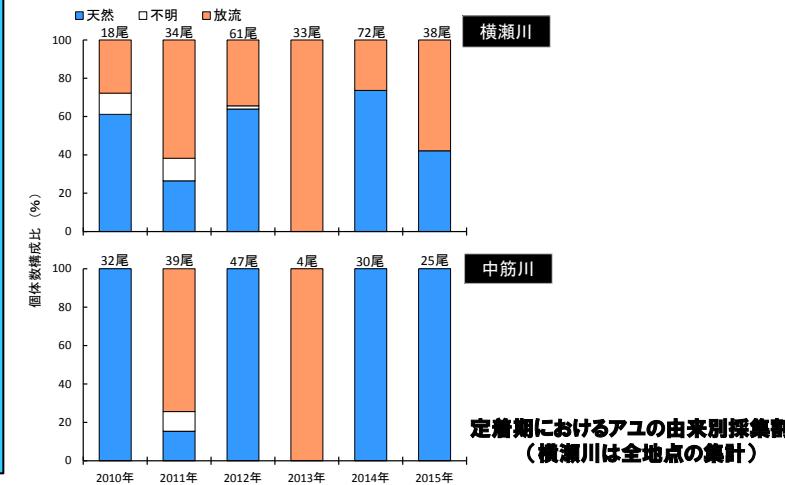
- 横瀬川へのアユ放流量は2010年～2015年の間、25kgと変化していない(ただし、種苗のサイズが年ごとに異なるため同重量でも尾数には変動がある)。
- 天然、放流と推定される個体の尾数割合は年によって大きく異なり、天然と推定される個体が皆無の年もある。

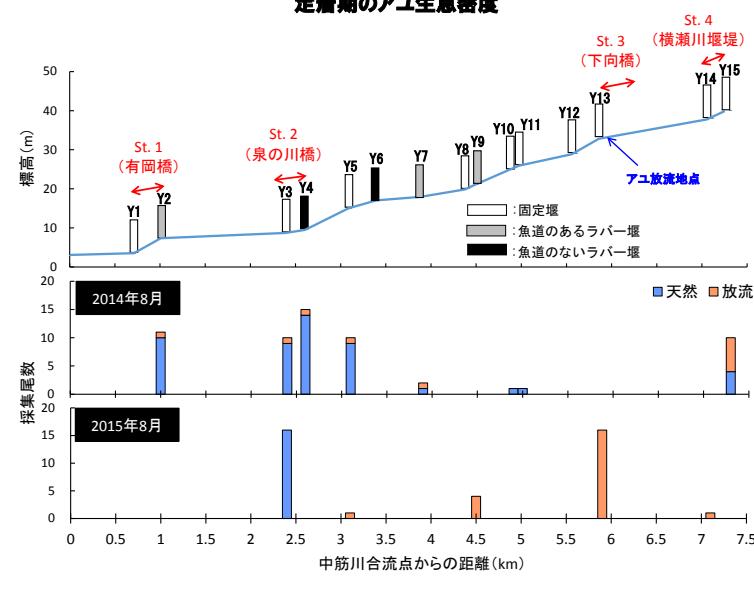
- 2014年は天然と推定されたアユがY2～Y15の区間で採集され、夏季には調査範囲全域に分布を広げたと考えられた。

一方、放流と推定されたアユもY2～Y15の区間で採集され、夏季には放流地点であるY13から上下流双方に分布を広げたと推定された。

- 2015年は天然と推定されたアユはY3のみで採集された。

一方、放流と推定されたアユはY5～Y14の区間で採集され、夏季には上下流に分布を広げたと推定された。

天然と推定されたアユがY4上流に、放流と推定されたアユがY4下流に分布しなかった原因については不明である。

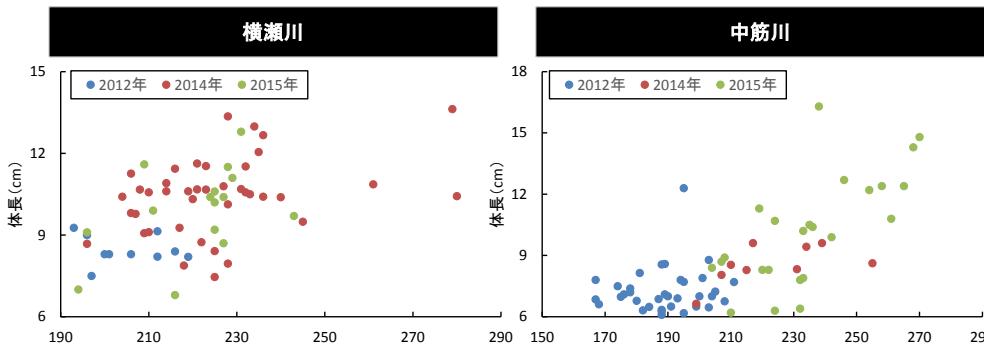
アユの成長、餌環境

- アユの日齢と体長の関係について検討した。同一河川では、調査年ごとの日齢と体長との関係には差が認められず、日齢が同じであれば体長に差がないことが明らかとなった。
- 同じ調査年の横瀬川、中筋川で比較すると、日齢と体長との間に差は認められなかった。
- 放流アユは人工的に10月にふ化させているため11～12月にふ化ピークを迎える天然アユと比べて日齢が大きい。このため、同時期で比較すると天然に比べて体長が大きい。

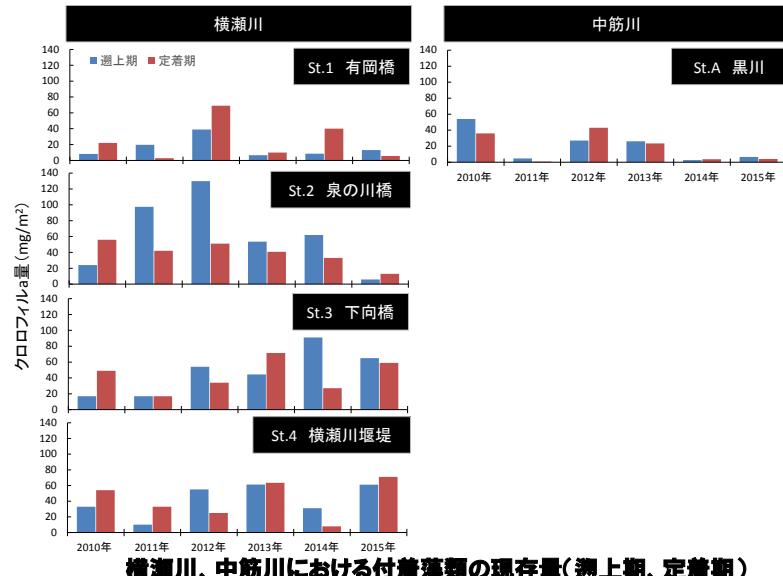
- 中筋川St.A(黒川)における付着藻類現存量(クロロフィルa量で2.6~45mg/m²、有機物量で2.7~13g/m²)は横瀬川St.2~St.4に比べて小さく、横瀬川St.1(有岡橋)とほぼ同等のレベル。横瀬川ではSt.2(泉の川橋)～St.4(横瀬川堰堤)がSt.1(有岡橋)に比べ、アユの餌環境面で良好と言える。

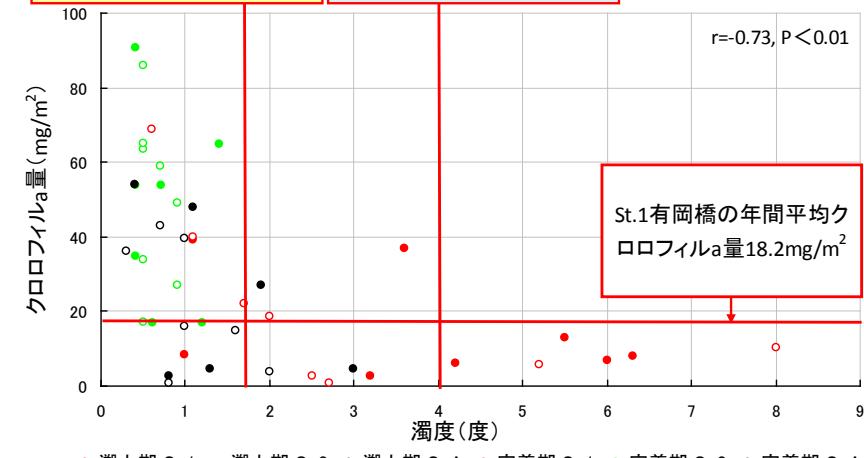
濁度と付着藻類の現存量(クロロフィルa量)の関係

- 一般にはアユの生息に影響が顕れる濁度は10度以上とされている。
- 6ヶ年のモニタリング期間に横瀬川(平水時)で観測された濁度は0.2～11.4の範囲にあった。
- 調査結果から、濁度8度以下でも付着藻類の現存量は濁度の上昇に伴い低下する傾向が認められ、平常時の濁度は出来るだけ低い状態に保たれることがアユの生息にとって重要であると考えられる。

St.3下向橋における管理基準値(案)
濁度1.6度

St.1有岡橋における管理基準値(案)
濁度4.0度

●遡上期 St.1 ●遡上期 St.3 ●遡上期 St.A ○定着期 St.1 ○定着期 St.3 ○定着期 St.A

- 濁度と付着藻類の現存量との間には負の相関関係が認められた。濁度の上昇はアユの餌量減少に繋がる。
- 濁度が低い場合でも付着藻類の現存量が小さい場合もある(7例)。しかし、濁度4度以上ではSt.1有岡橋における年間平均クロロフィルa量18.2mg/m²を越えた事例は無く、平常時のSt.1有岡橋における管理目標の目安になると考えられる。

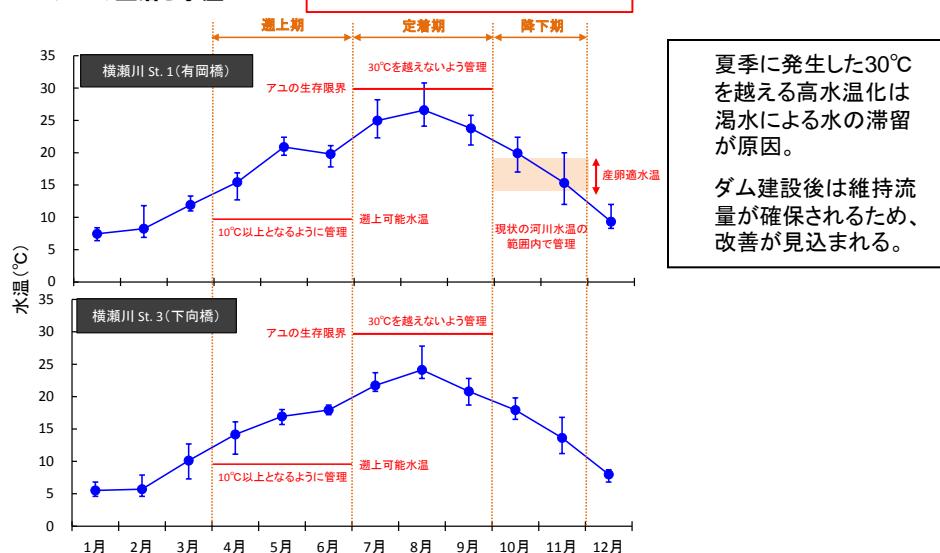
St.1有岡橋とSt.3下向橋における水温(2010~2015年の平均値と範囲)

アユの生活と水温

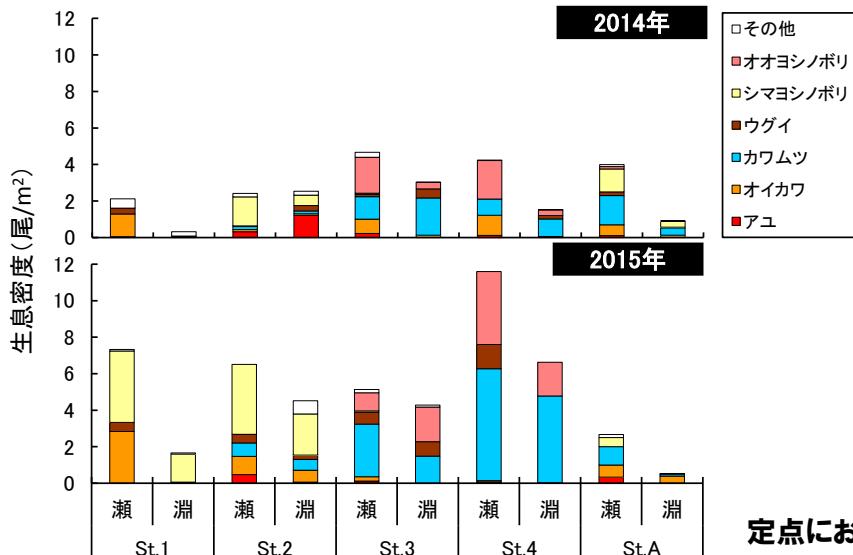
●2015年度調査では4目6科15種の魚類を確認した。非公開
種の保全の観点から非公開とします。年度調査により
新たに確認された魚種はなかった。

●2015年度は横瀬川では魚類の生息密度が高く(1.4~9.1尾/m²)、全地点平均で4.98尾/m²と、昨年度(2.38尾/m²)の約2倍に達し、2013年の長期渴水発生以前の水準に回復した。

●魚種別に見ると、横瀬川St.3、St.4ではカワムツ、オオヨシノボリが、St.1、St.2ではオイカワ、シマヨシノボリが多くを占め、これら主要4種の流程に沿った分布も2013年の長期渴水発生以前の状態に回復していた。

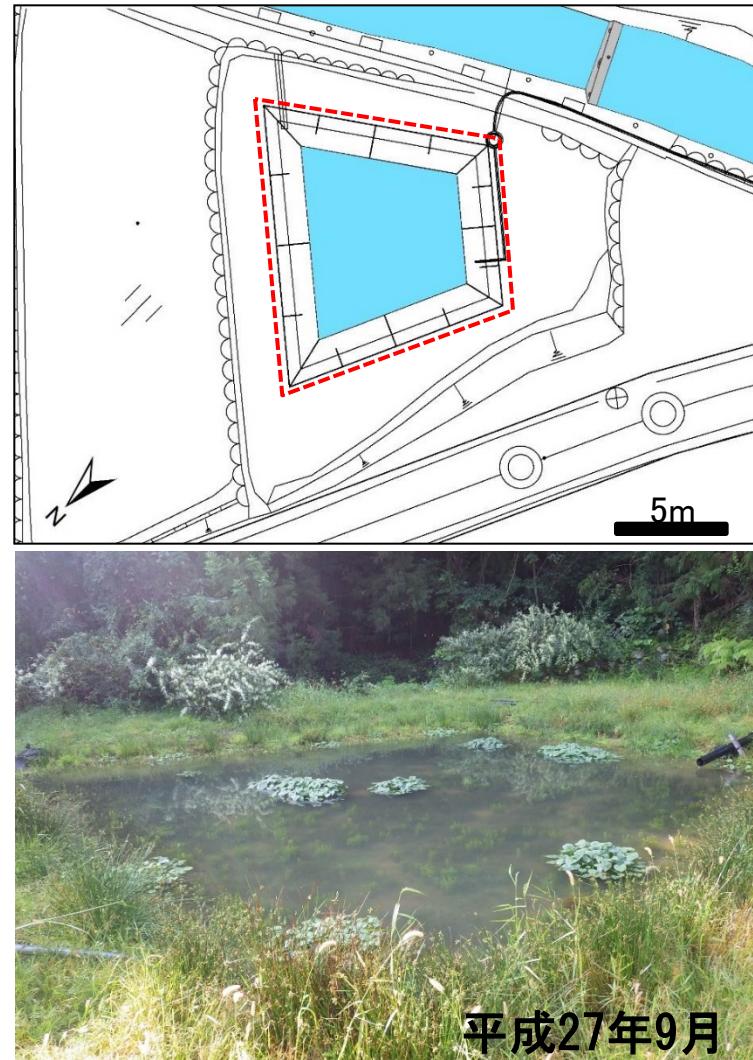
試験湿地のモニタリング結果概要 (1/2)

- ・取水口、経路等に異常は認められず、**少雨期も安定して取水できた。**
- ・8月中旬の降雨のない3日間の水位変化から**日減水深は5.3mmと試算された。**
- ・イノシシによる攪乱や**法面の顕著な崩れは認められなかった。**

- ・水田生雜草が優勢であった。
- ・水域では、シャジクモ(藻類、環:NT)が優占し、コナギ、アメリカアゼナ等の被度が比較的高かった。
- ・水際はイヌホタルイが優占し、ヒナガヤツリ、スズメノトウガラシ等の被度が比較的高かった。
- ・**水田生重要種の阻害要因**となりうる大型の抽水植物として、**ガマ属の一種が3株、水際で確認された。**

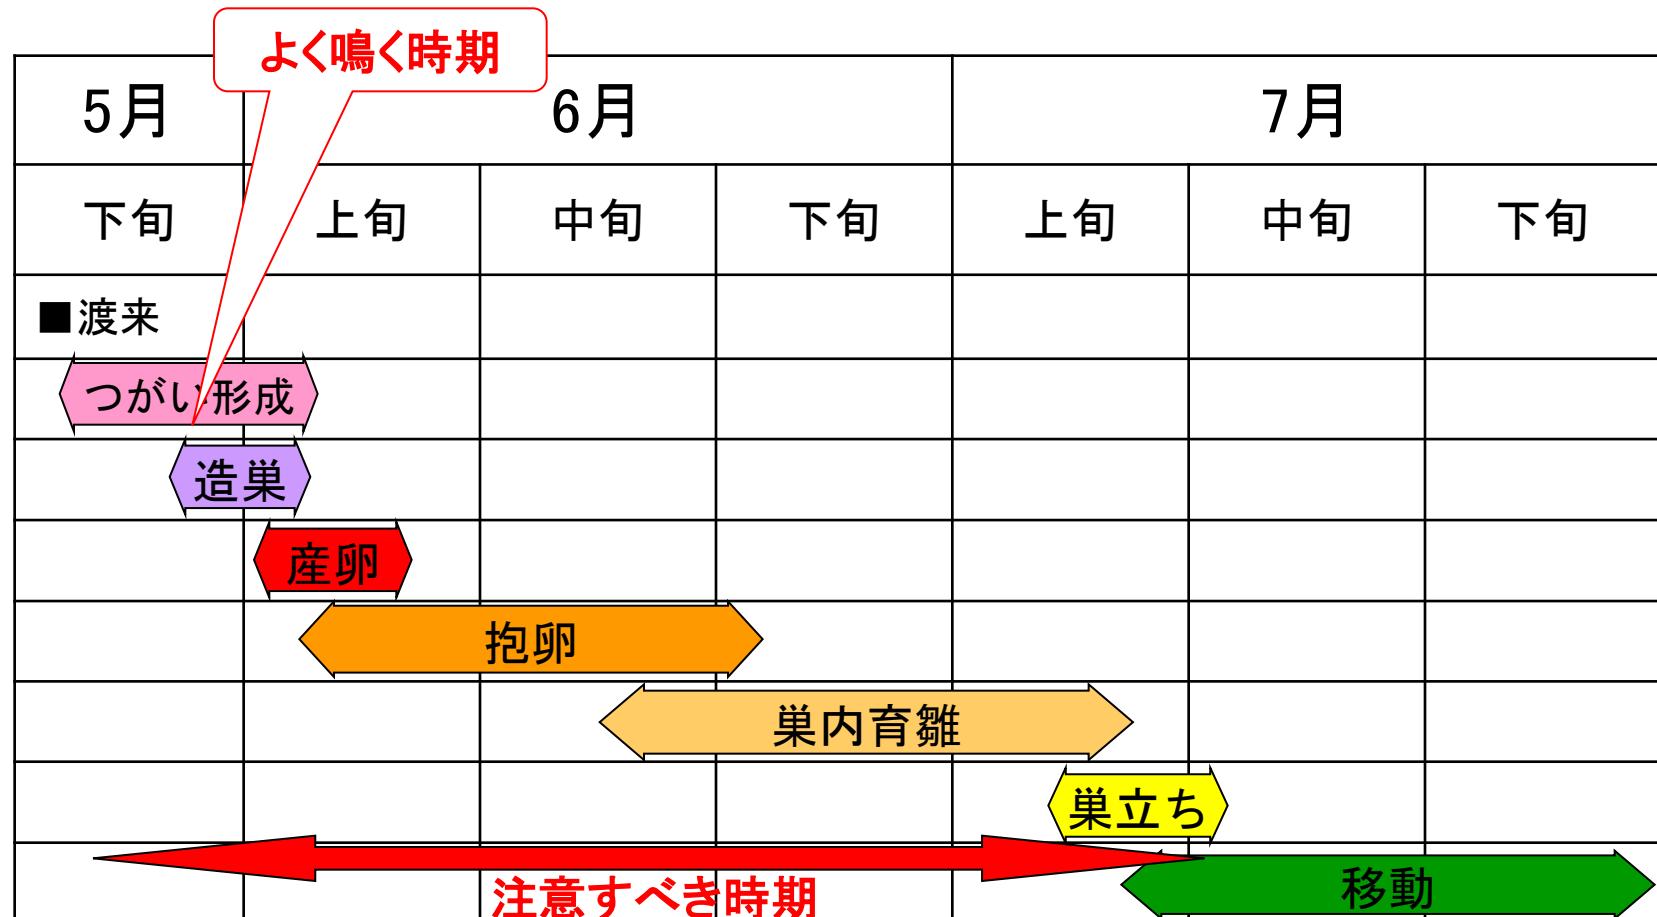
ヤイロチョウの繁殖ステージ(推定)

・5月下旬頃より渡来し繁殖に入る ⇒ 7月頃に巣立ち移動を開始する。
