横瀬川ダム環境モニタリング委員会 (第5回)

平成28年 2月 29日

国土交通省 四国地方整備局 中筋川総合開発工事事務所

平成27年度 横瀬川ダム建設工事概要図

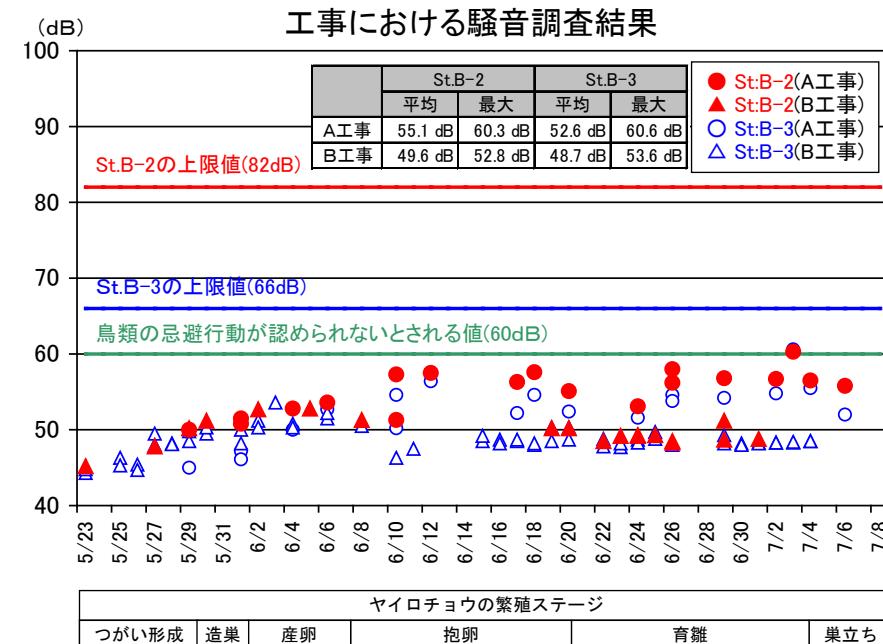
- ヤイロチョウの生息配慮として「工事用車両の低速走行(時速10km/h)」「道路段差による騒音対策」「工事騒音の計測」を行った。

- 工事騒音の実測値は、St.B-2で最大60.3 dB、St.B-3最大60.6 dBであり、別途ヤイロチョウへの影響を検討した上限値(St.B-2で82.0dB、St.B-3で66.0dB)よりも低かった。
