## 3-3. 鹿野川ダム改造に伴う 環境保全措置について

# ①鹿野川ダム改造事業の 進捗状況について

## ②鹿野川ダム改造事業における 環境保全措置等について

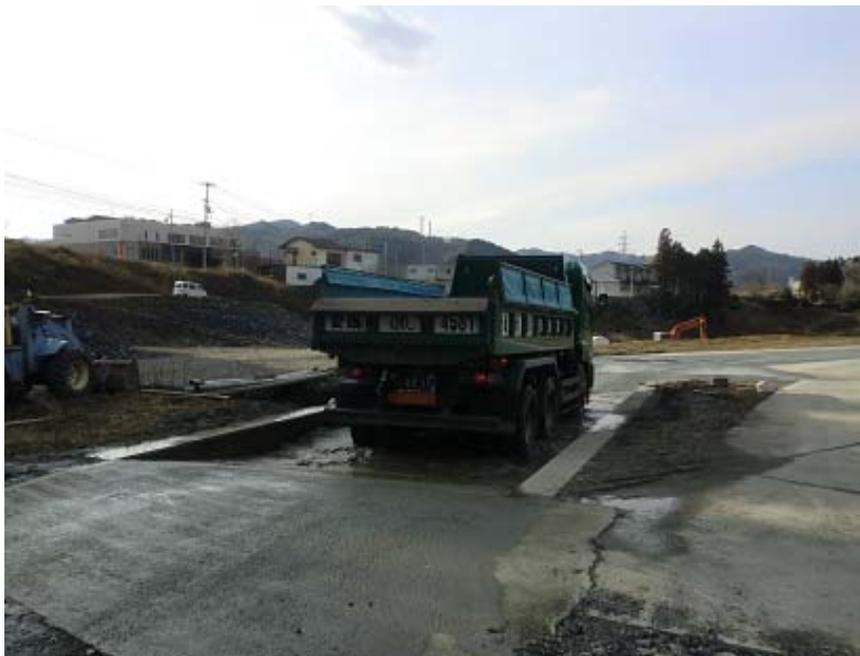
## 工事区域の出口における 工事車両タイヤの泥落とし の実施

建設発生土処理場出口で実施する。

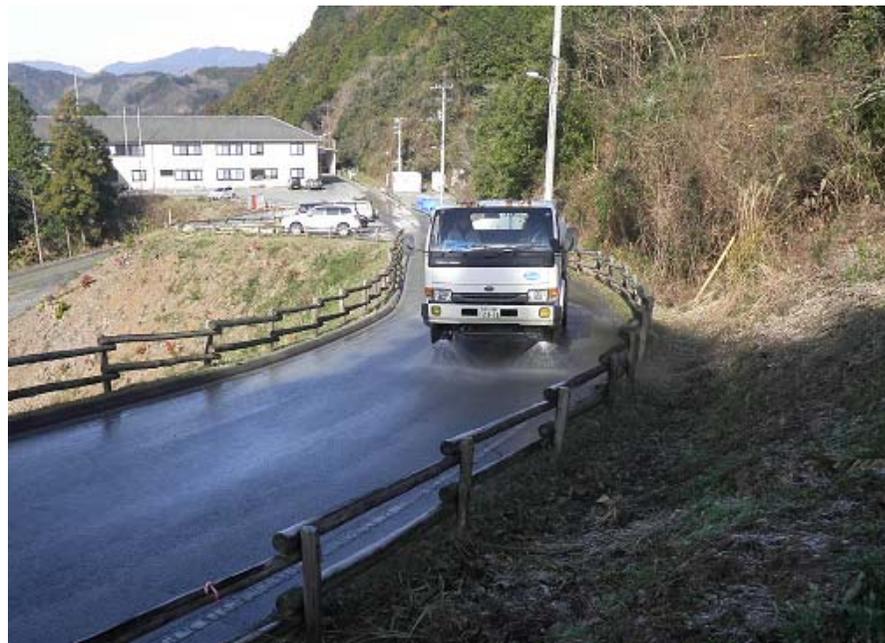
## 散水の実施

工事車両が通行する道路で実施する。

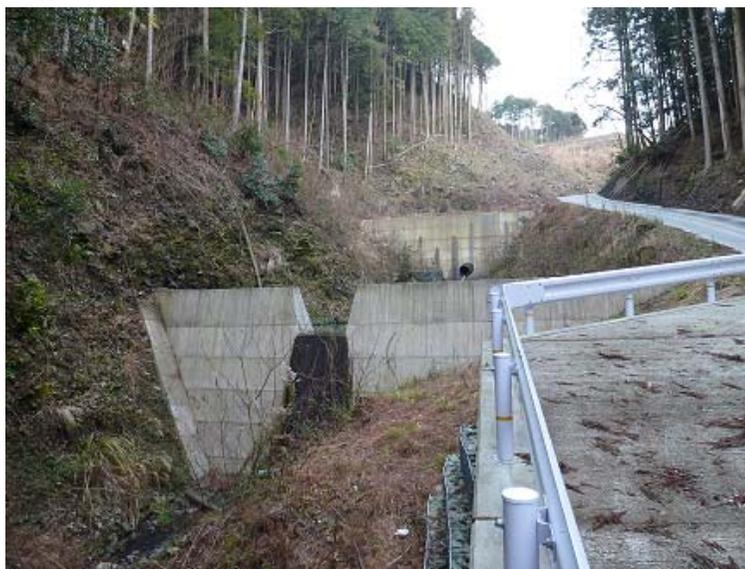
# 建設発生土処理場に沈砂池の設置

平成22年に設置した沈砂池により、  
降雨時に裸地から河川に流れる濁水  
を低減している。

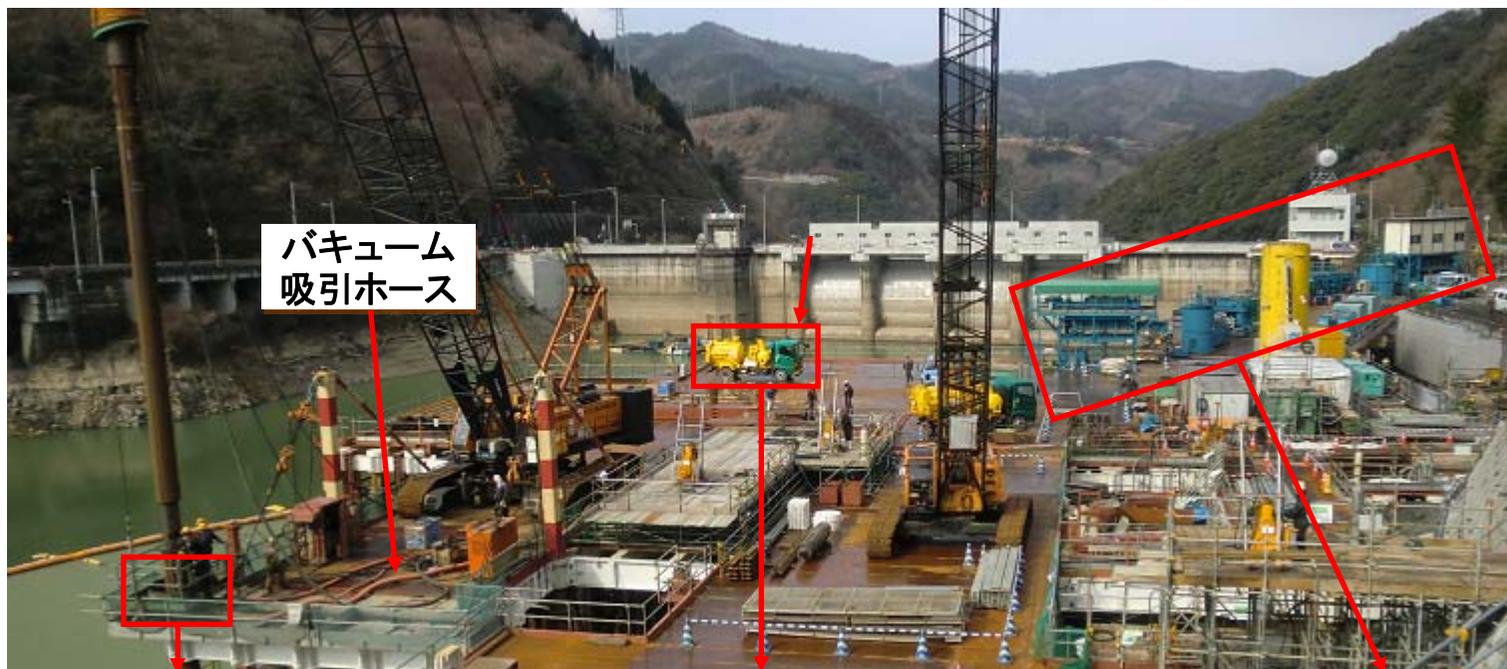
# 濁水・土砂回収装置の設置による濁水の処理

杭打込み中に発生する濁水と削孔土砂を濁水・土砂回収装置から吸引ホースでバキューム車に圧送、バキューム車で濁水と削孔土砂を分離し、濁水は濁水処理装置で処理後、清水にして貯水池に戻している。

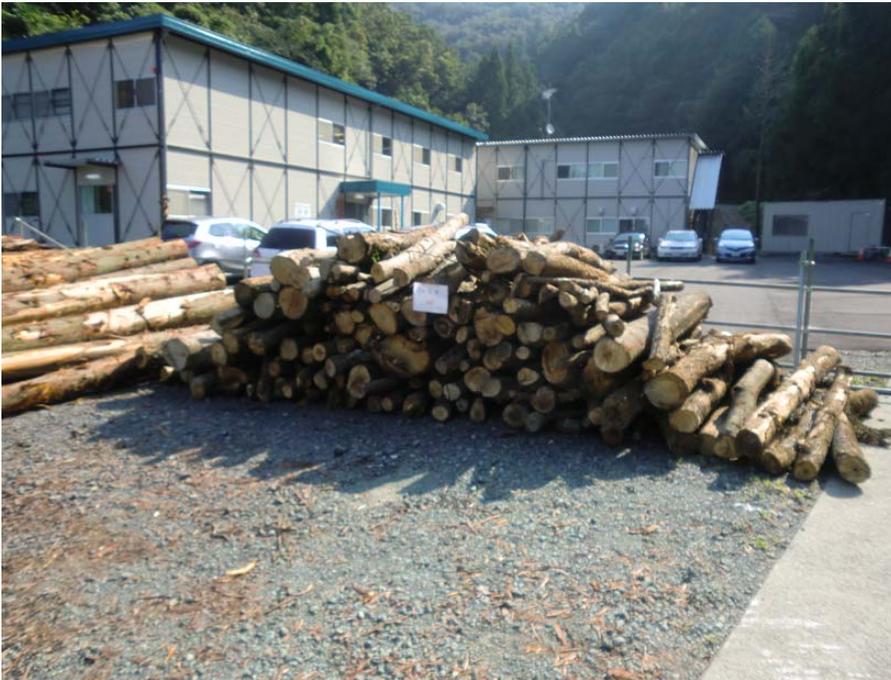
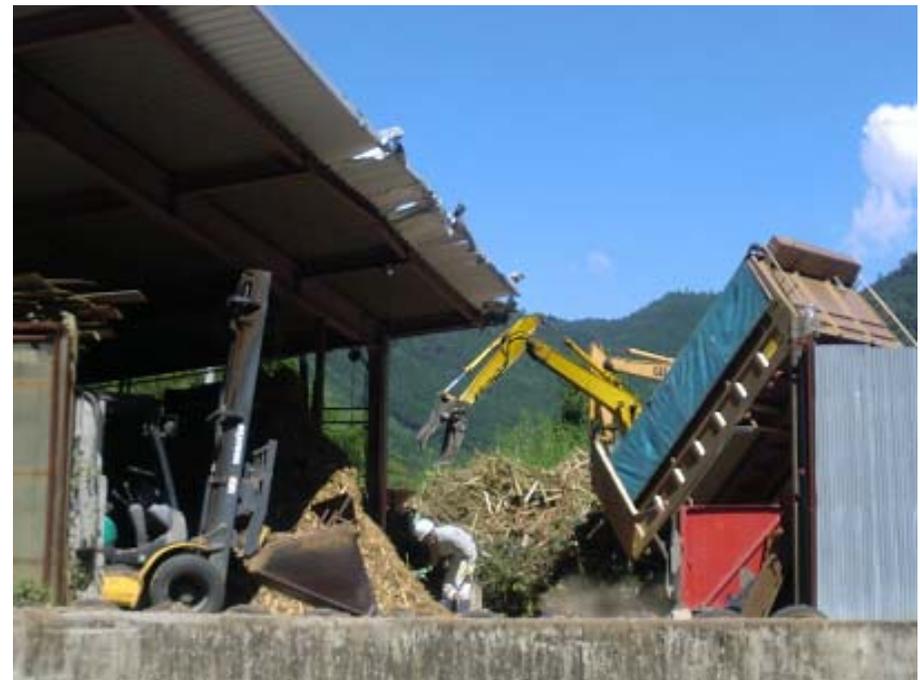
工事で発生した伐採木のうち、状態の良いものは有価物として売却し、用材、固形燃料として「ペレット」への加工、チップ化して製紙材料への活用を行っている。  
枝木等はセメント工場の発電燃料として使用している。

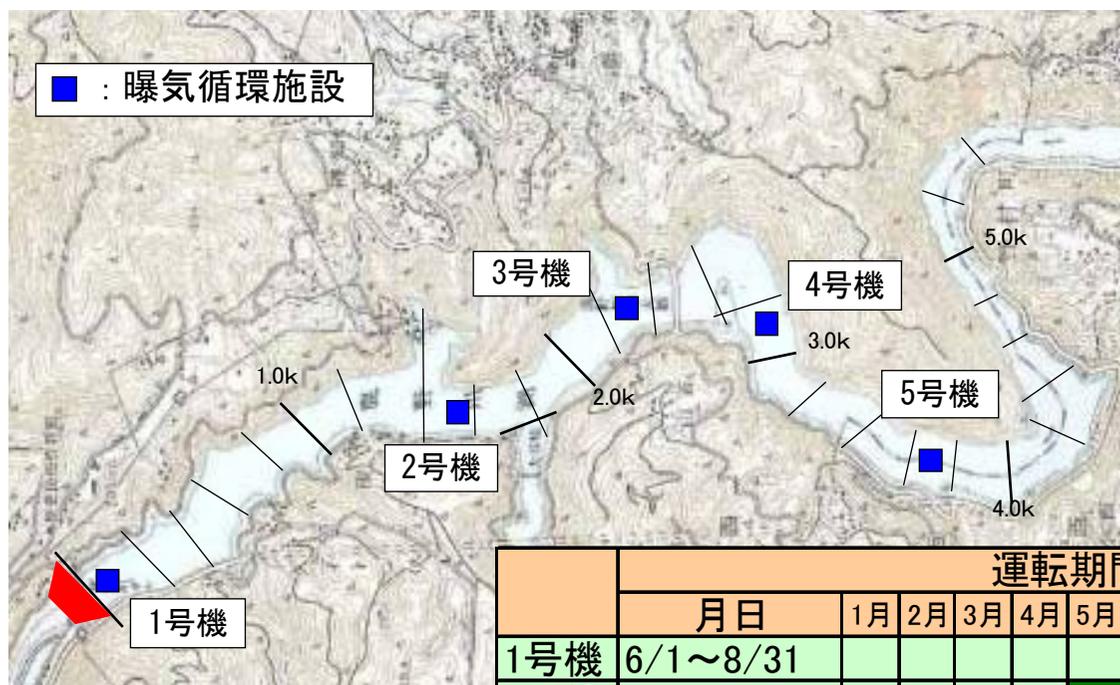
曝気循環施設の位置

- 5月2機、6～8月5機、9月3機、10月2機稼動し、平常時の曝気水深は、20～30m。
- 出水時はあらかじめ停止する。出水後は、発電取水口上濁度が10度以下になった時点から、曝気標高をEL.67mとして運転再開。

運転期間												曝気水深 (目安曝気標高)	
	月日	1月	2月	3月	4月	5月	6月	7月	8月	9月	10月	11月		12月
1号機	6/1～8/31													30m(EL.50m以上)
2号機	5/1～10/31													30m(EL.50m以上)
3号機	5/1～10/31													25m(EL.55m以上)
4号機	6/1～9/30													20m(EL.60m以上)
5号機	6/1～8/31													20m(EL.60m以上)

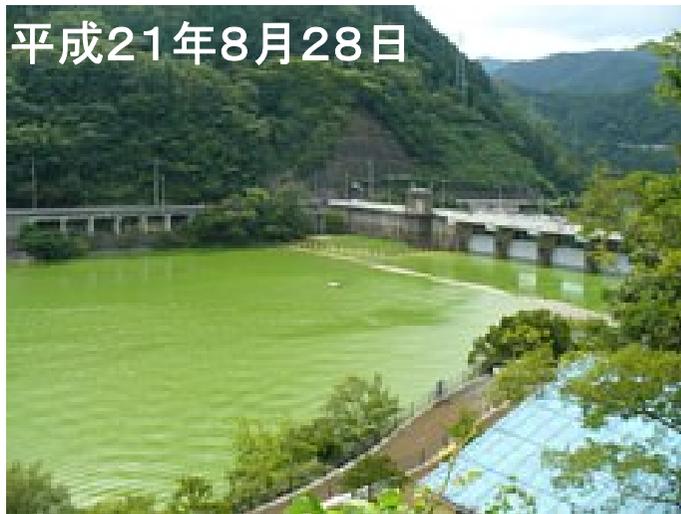
平成21年の状況  
湖面に筋状・膜状のアオコを確認している。

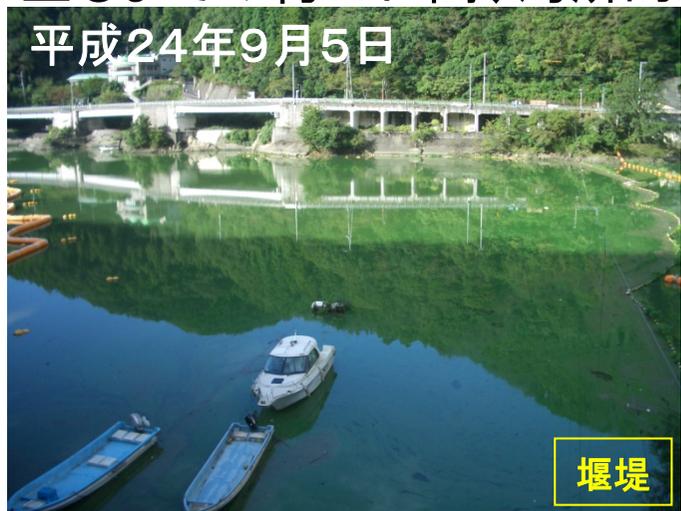
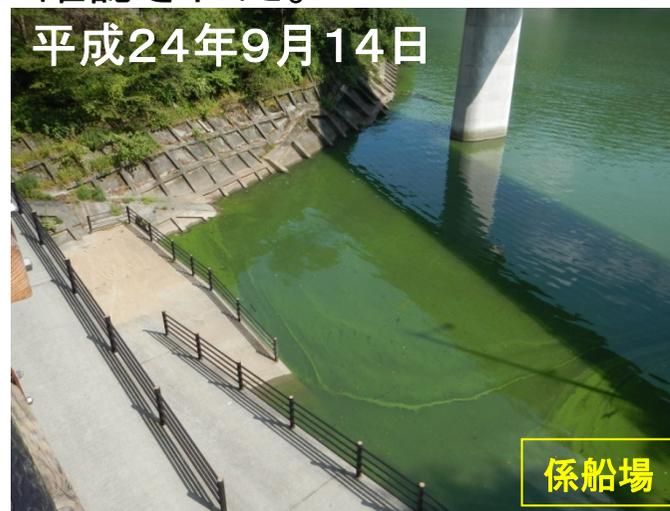
平成24年の状況

出水により曝気循環施設停止中の7月にアオコが発生し、9月上旬に至るまでの約60日間、局所的にアオコが確認された。
