3-2 山鳥坂ダム環境影響評価 に基づく環境保全措置及び 事後調査等について

■ 事業進捗状況【山鳥坂ダム建設事業】

3-2 山鳥坂ダム環境影響評価に基づく 環境保全措置及び事後調査等について

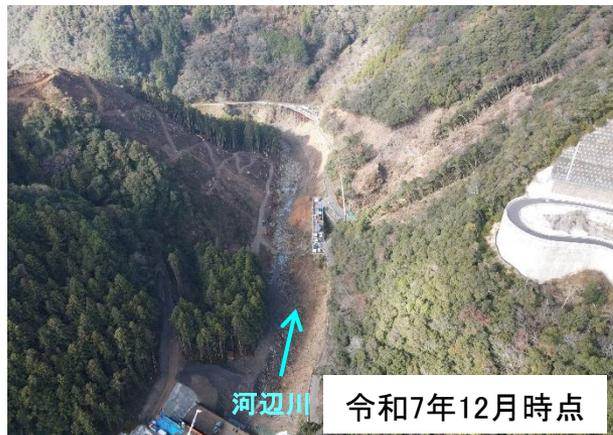
令和7年12月時点
河辺川
①ダムサイト周辺工事
(京造地区)

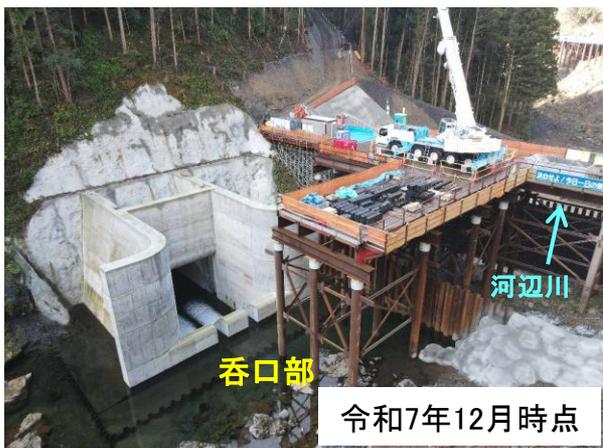
令和7年12月時点
河辺川
呑口部
②転流工工事
(京造地区)

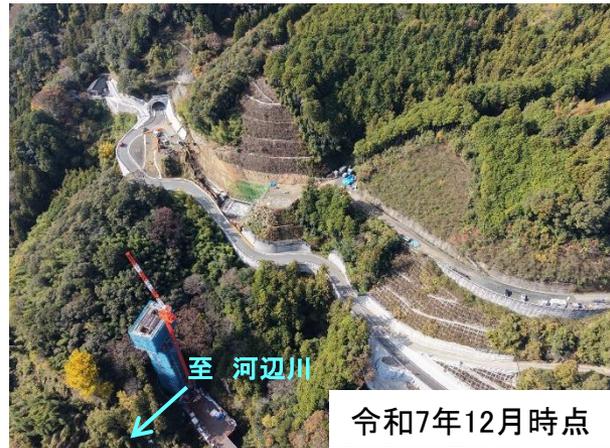
令和7年12月時点
至河辺川
③付替県道工事
(下敷水地区)

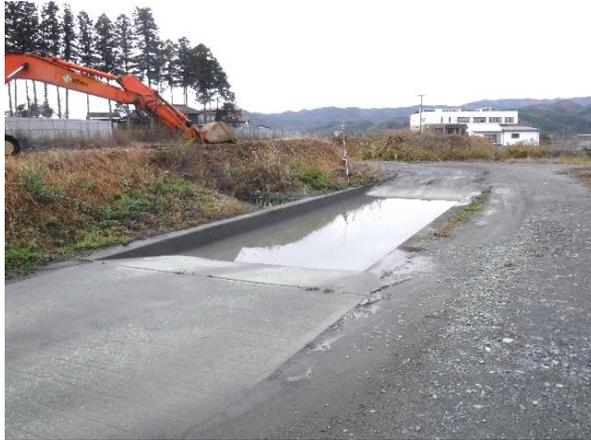
建設発生土処理場出口
でのタイヤ洗浄

- 大気質(粉じん等)に対する環境保全措置として、建設発生土処理場出口でのタイヤ洗浄、工事用車両の洗浄、場内の散水、碎石敷均し、排出ガス対策型建設機械の使用等を実施。

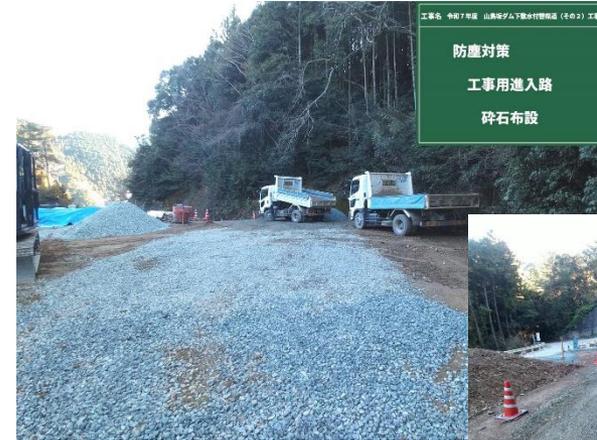
碎石敷均し

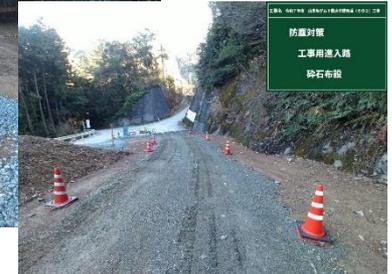
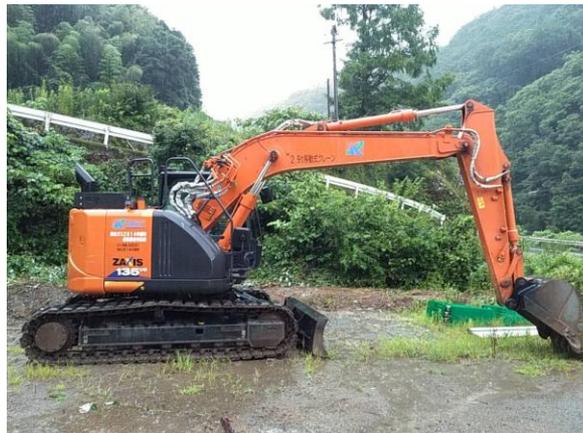
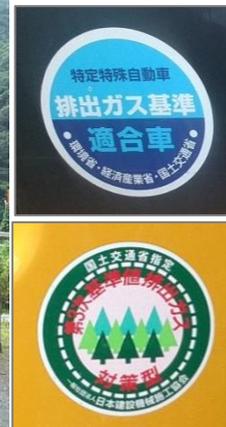
排出ガス対策型建設機械

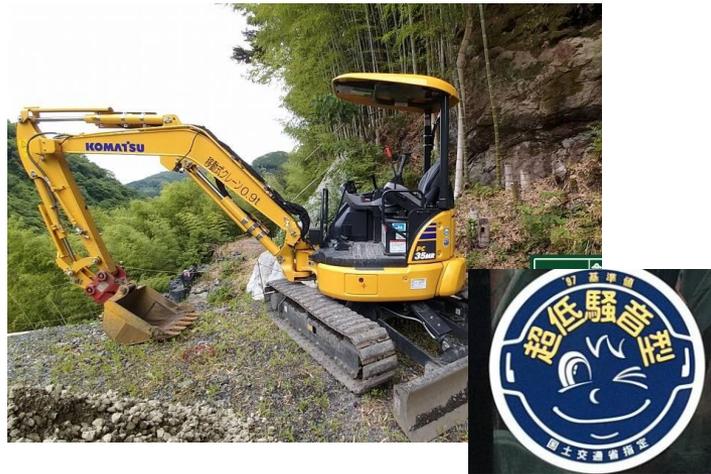
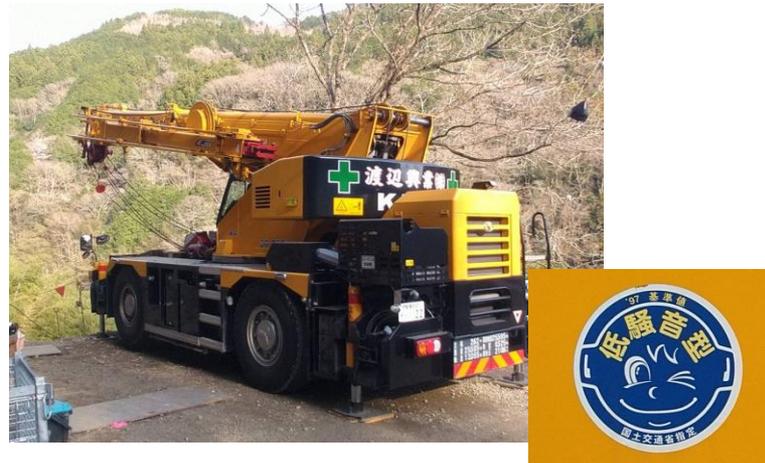
- 騒音対策: 低騒音型・超低騒音型の建設機械を使用。
- 振動対策: 低振動工法の採用、工事用車両の走行台数の平準化を実施。

低騒音型・超低騒音型建設機械

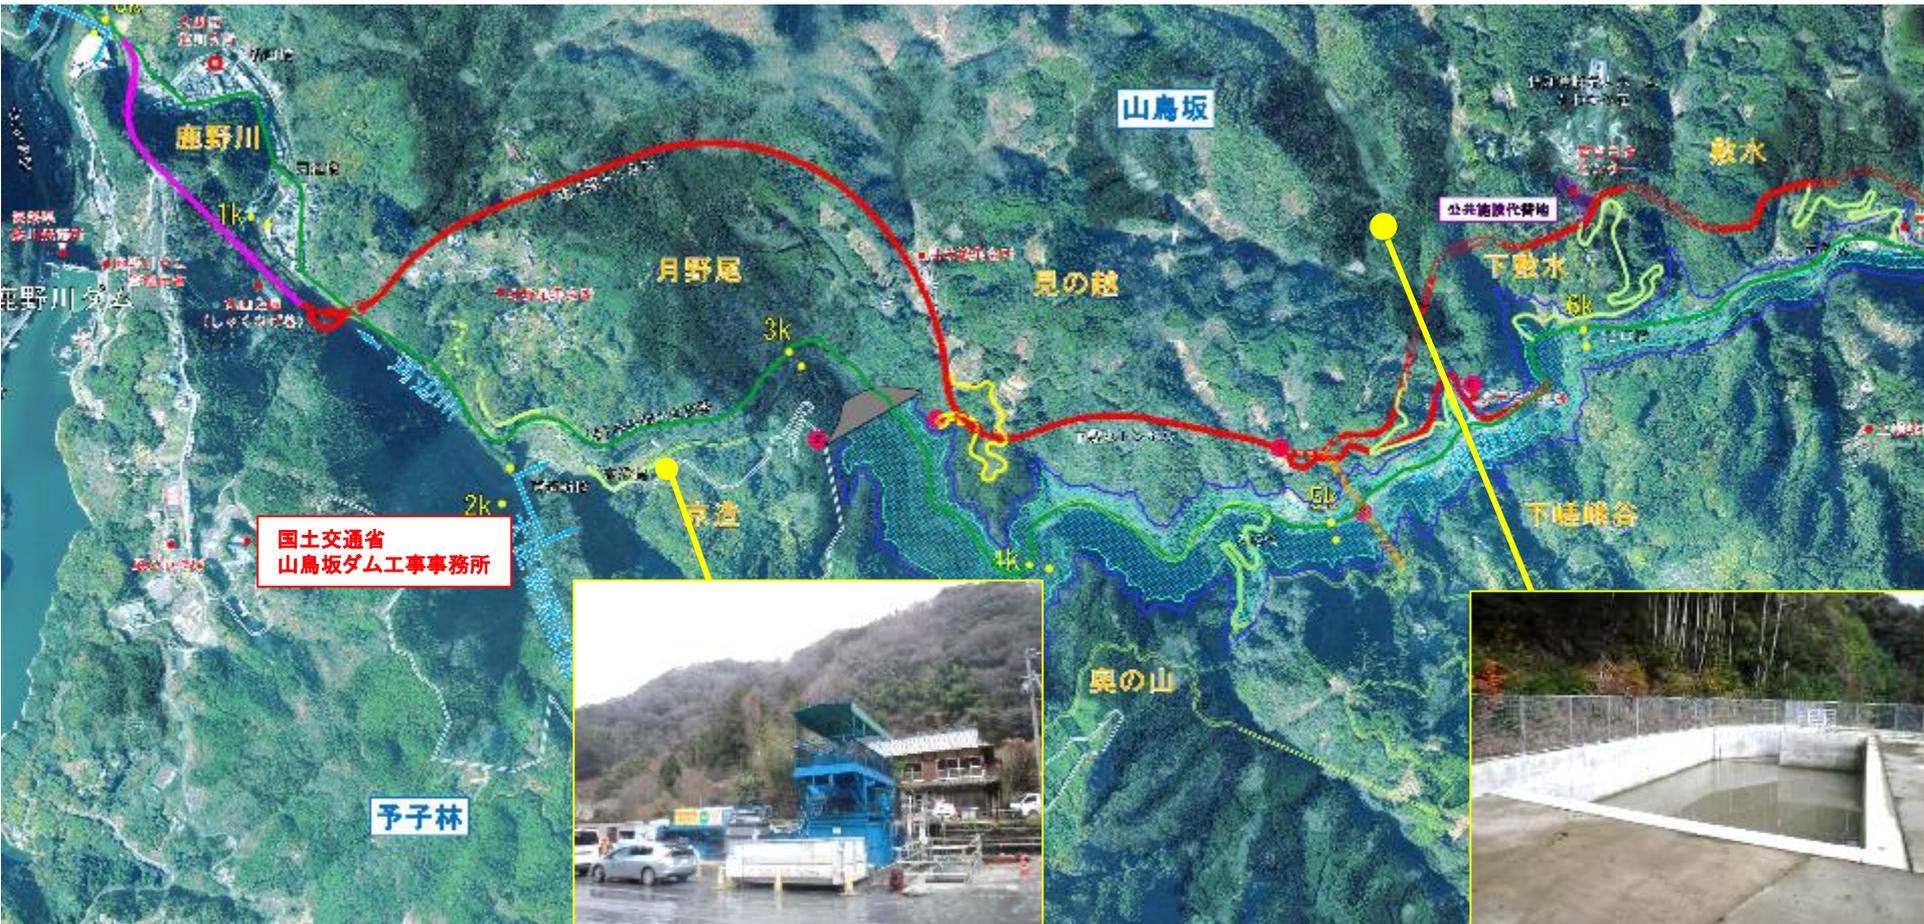
- 濁水低減のため、建設発生土処理場に沈砂池を設置
- 工事現場に濁水処理設備を設置

沈砂池を設置し、降雨時に河川に流れる濁水を低減する。

濁水処理設備により、工事現場から河川に流れる濁水を低減する。

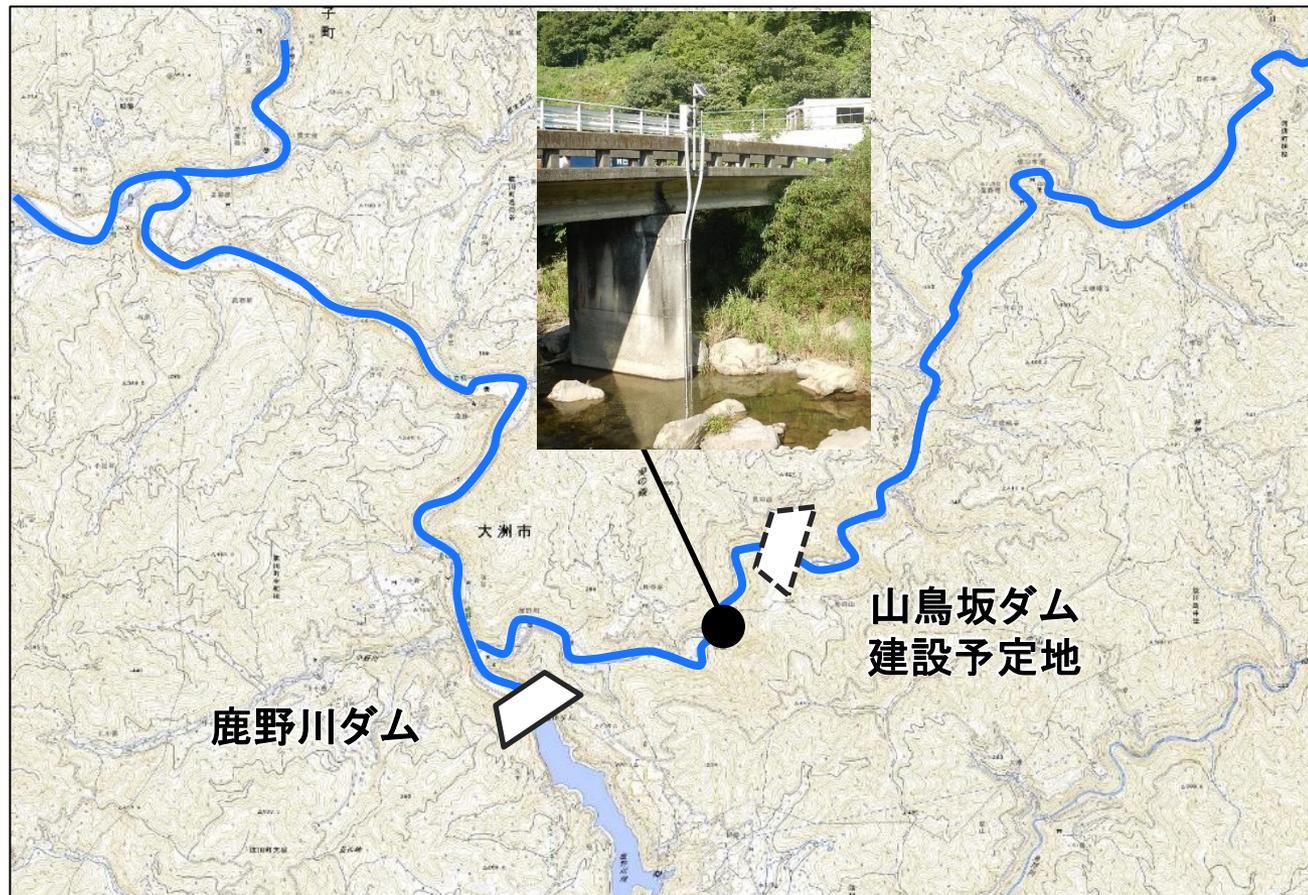
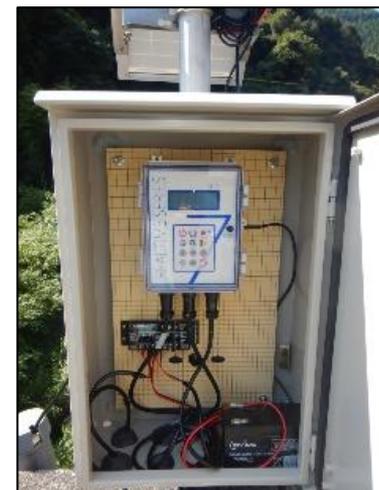
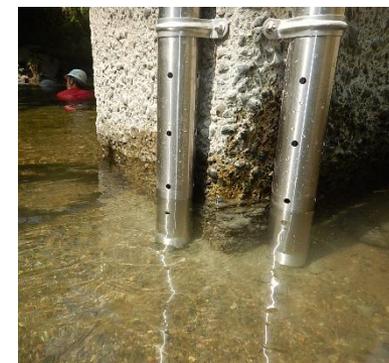
- 河辺川下流に濁度自動観測装置を設置、濁度をモニタリング

測定：濁度、水位、水温を自動観測

システム：観測値はリアルタイムでクラウドサービスに通信され、常時モニタリングが可能
濁度の増加が観測された場合は、増加を知らせるメールが自動配信

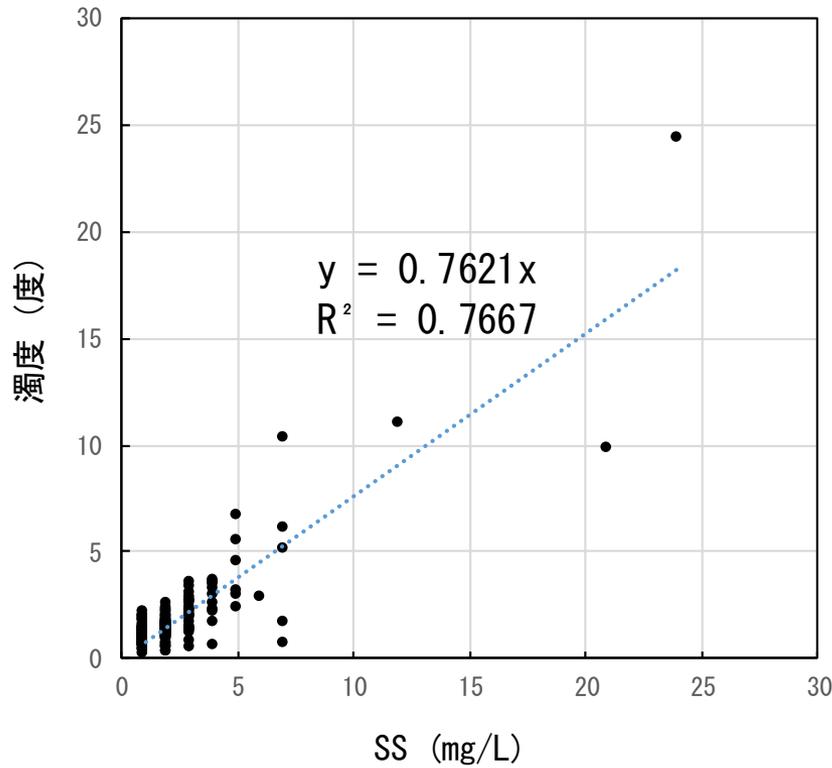
SS、濁度の関係 (河辺川)

近似直線より

$$\text{濁度} = \text{SS} \times 0.7621$$

SS 25mg/Lを濁度換算

$$\text{SS } 25\text{mg/L} \times 0.7621$$

$$= 19.1 \div 15 \text{ 度} \quad \text{※安全側}$$

目安の濁度 : 15度

※ SSが下限値未満のデータは除外

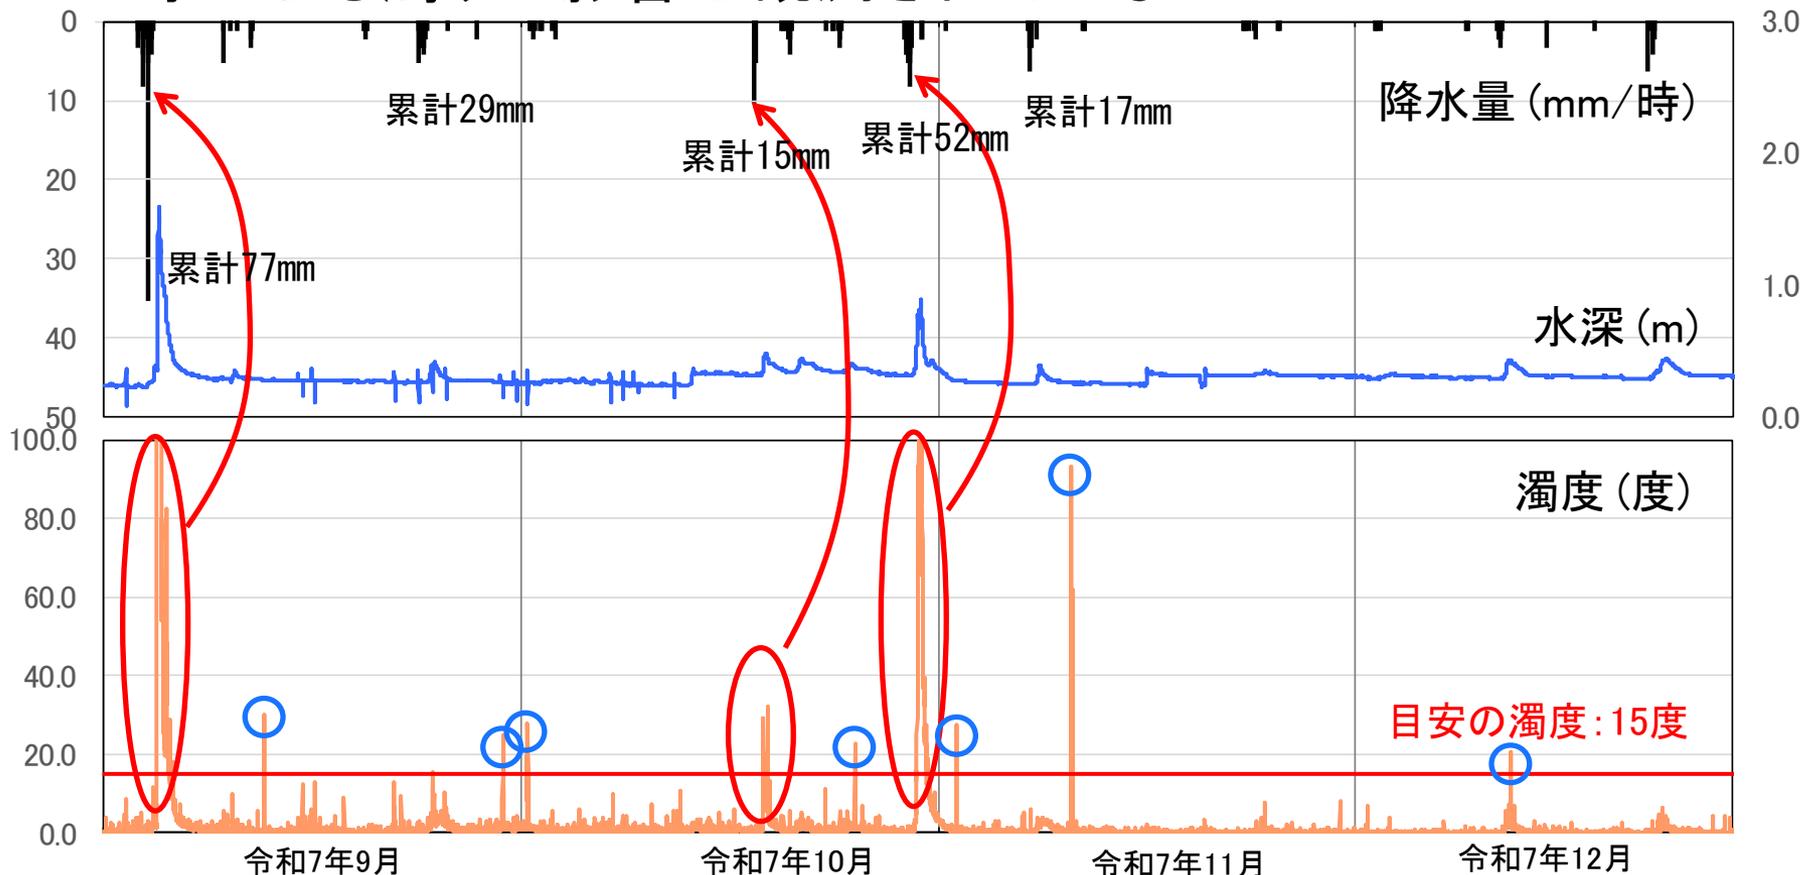
濁度自動観測の結果 ※降水量は河辺雨量観測所

- 濁度が増加している期間はいずれも降雨による影響であり、数日で速やかに低減
- 工事による濁りの影響は観測されていない

目安の濁度以上 ○: 降雨の影響、●: その他(工事の影響以外による増加)

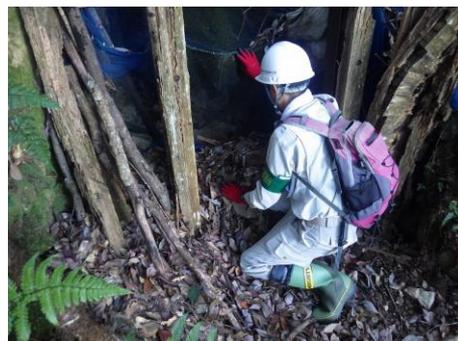
項目	内容
追い出し・捕獲	忌避剤の使用。手や捕虫網で捕獲し、横坑外で放つ。
横坑の閉塞	目の細かい網（防風ネット）、ラバーシート、フェルト材、金網で塞ぐ。

ネットによる閉塞

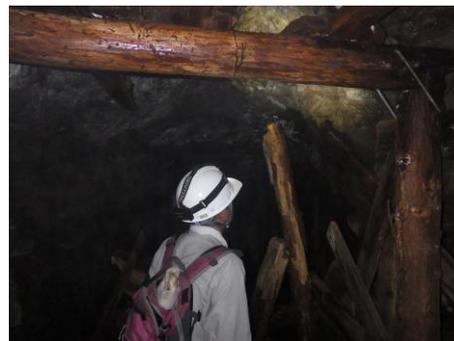
横坑内部の確認

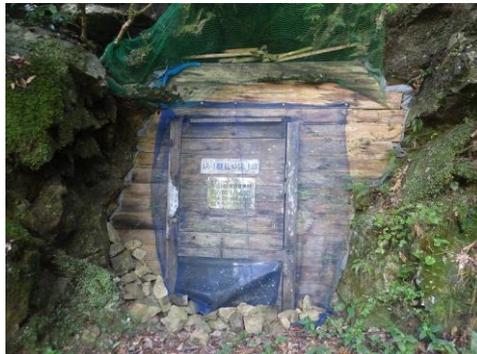
AR-1(旧ダムサイト右岸)

- ・環境配慮の実施箇所において、閉塞箇所の間隙やコウモリ類の侵入等は確認されなかった。

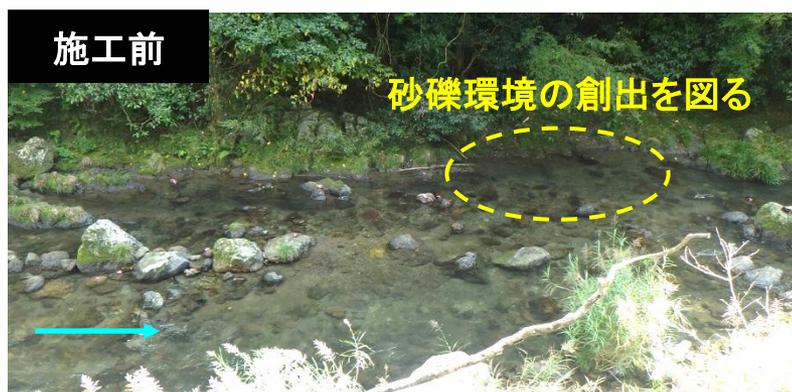
- ・人力による小規模施工が維持・機能しており、緩流域の形成や河道の広範囲における砂礫の堆積増加など、一定の整備効果が確認されたものの、砂礫環境の創出を目指した左岸側では堆積が進んでおらず、アオサナエは確認されなかった。
- ・類似した環境を好むトンボ類は確認されたため、左岸側での砂礫堆積が進めばアオサナエ生息場所と成り得ると考えられたため、今年度整備に併せて、近傍・水中の砂礫の人力移動を行った。

左岸側の流れは緩やかだが、砂礫の堆積には至っていない。砂礫は河道中央の一部にのみ堆積。

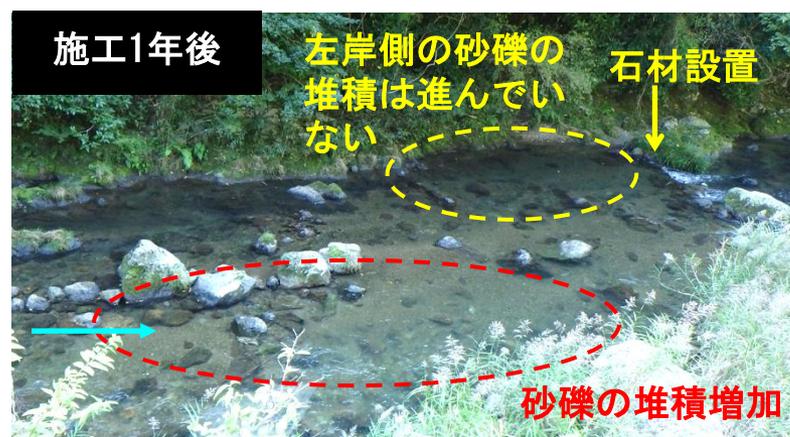
整備により、左岸側全体に緩流域が形成。河道の広範囲に砂礫が堆積。

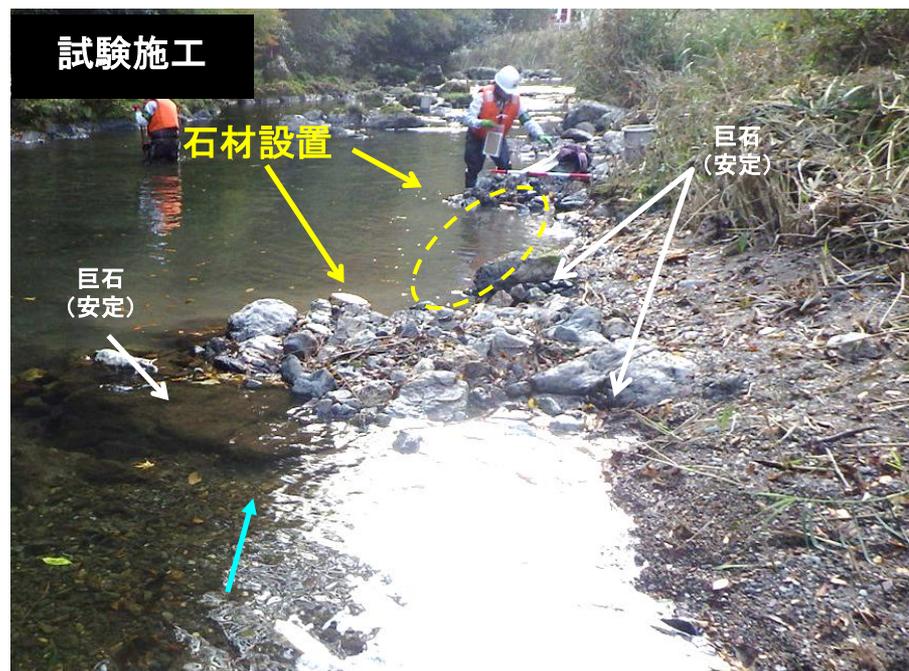
- ・令和6年度に引き続き、現地石材を利用した小規模施工を行った。

石材設置により下流側の流れが緩やかに変化。

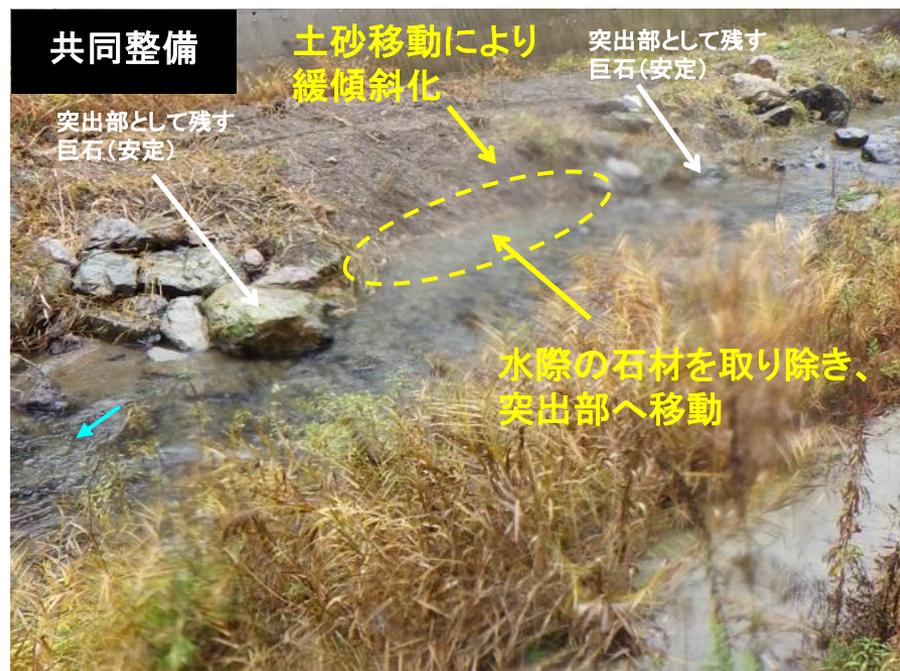
- ・愛媛県実施の道路改良工事の完了作業に併せて重機を用いた現地石材の移動等を含む整備を行った。

石材や土砂の移動により、突出部間の流れの緩やかな範囲が拡大。

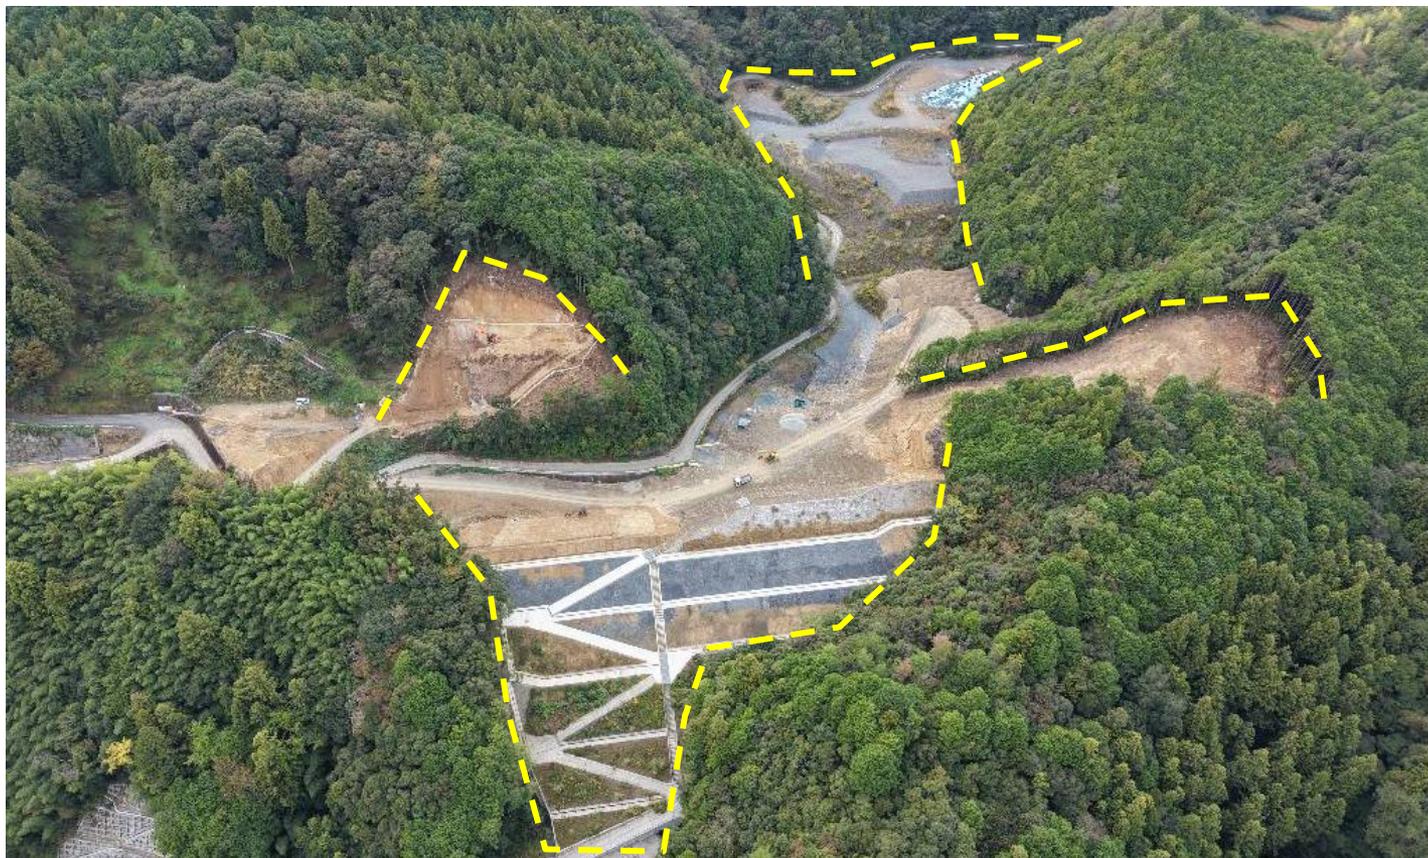
- 生態系に配慮し、樹林の伐採時は必要最小限の範囲で実施。

必要最小限の範囲の伐採の状況
