山鳥坂ダム工事事務所 ダム事業費等監理委員会

—山鳥坂ダム建設事業—

令和4年7月

山鳥坂ダム工事事務所

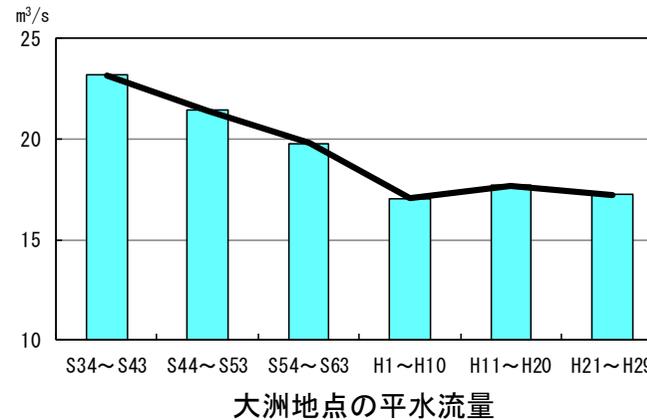
- 肱川では平素の河川流量の減少が課題であり、現状では渇水時に $4.3\text{m}^3/\text{s}$ 程度しか流れていない時期もあり、動植物の生息・生育・繁殖や景観等に必要な正常流量 $6.5\text{m}^3/\text{s}$ (大洲地点での冬期以外)の確保が必要である。

※平水流量とは、年間185日はこれを下回らない流量

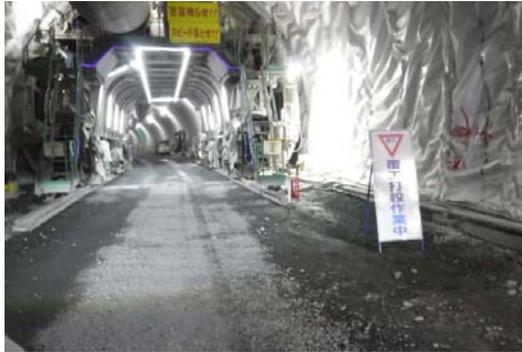
見の越トンネル掘削状況

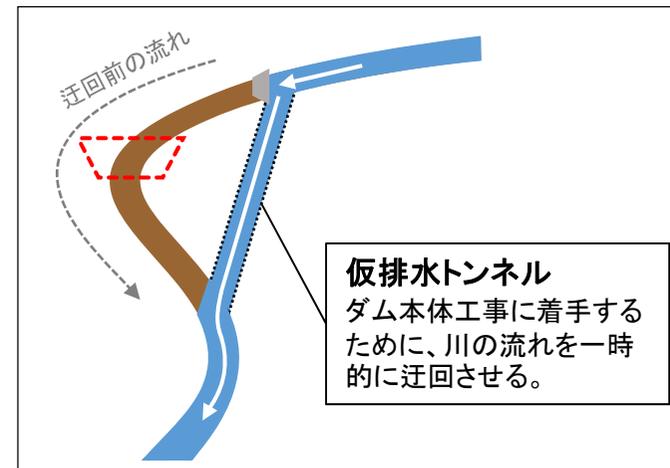
山鳥坂ダムトンネル工事は、ダム本体工事に着手するために、河辺川の流れを一時的に迂回させるトンネル工事です。当該工事は、土砂の搬出等の制約条件を踏まえた施工方法や工事中の湧水発生等の可能性も踏まえつつ、安全かつ確実に工事を実施することが求められることから技術提案・交渉方式による調達を実施するものです。

仮排水トンネルのイメージ

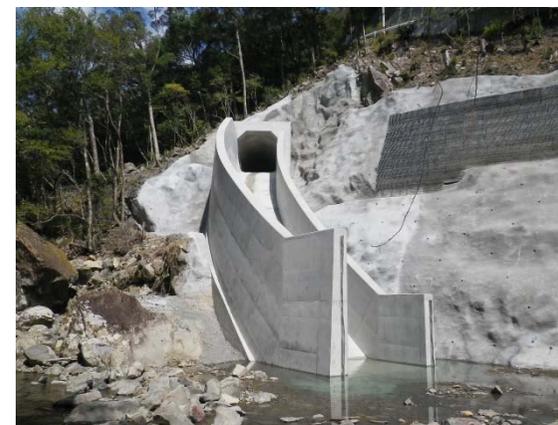
他ダムの事例
仮排水トンネル吐口(出口)側

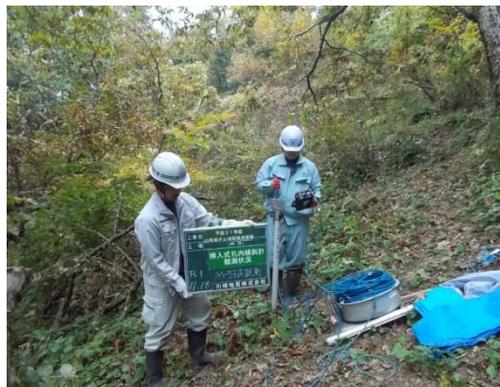
環境調査(動物・植物)	各種自然環境について現地調査を継続的に実施し、モニタリング・保全対策を実施
地すべり観測	孔内傾斜計を設置し継続的に観測
水理水文観測	水位・流量・雨量等を継続的に観測
地下水調査	地下水変動を継続的に観測
水質調査	水質を継続的に観測
地質調査	ダムサイト周辺の地質調査を実施

地すべり観測(孔内傾斜計観測状況)

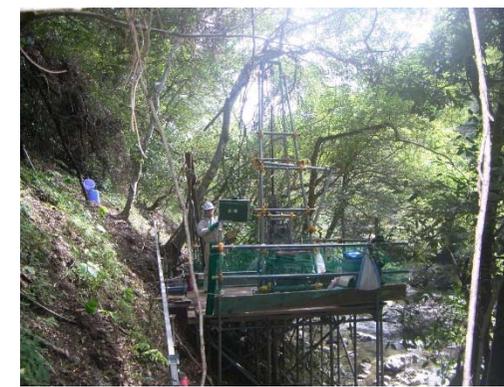
地質調査(ボーリング調査)

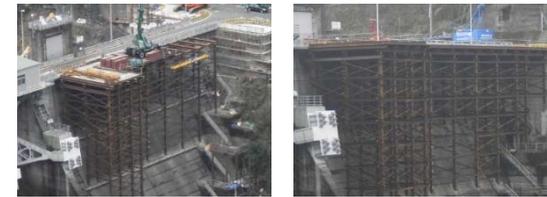
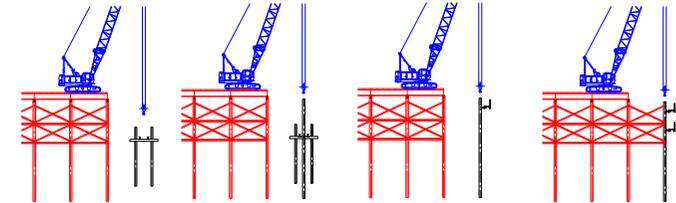
現行: 従来工法

①導材設置 ⇒ ②削孔根固打設 ⇒ ③足場設置・杭頭処理 ⇒ ④プレス・水平材～上部工設置

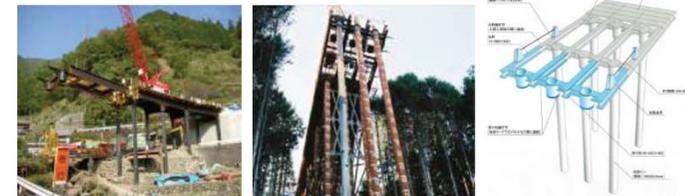
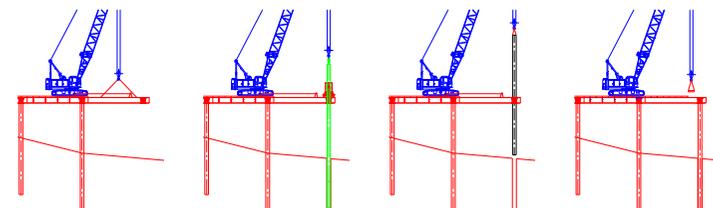
見直し: SqCピア工法

事例) SqCピア工法の採用 ・ 安全性の確保と工期を短縮

①パネルセット ⇒ ②削孔 ⇒ ③支持杭建込・根固打設 ⇒ ④上部工設置

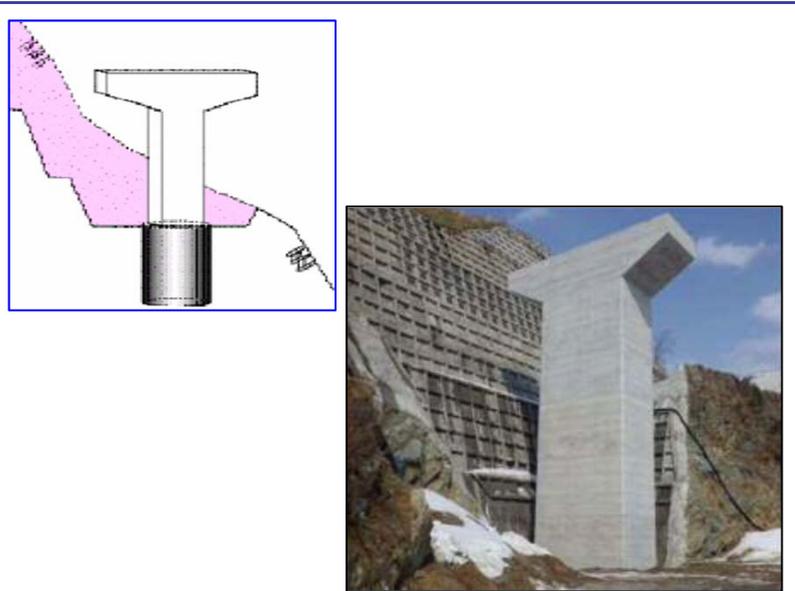
CASE-1 ; 従来工法 (切土+法面保護)

工事費 ; 約200百万円

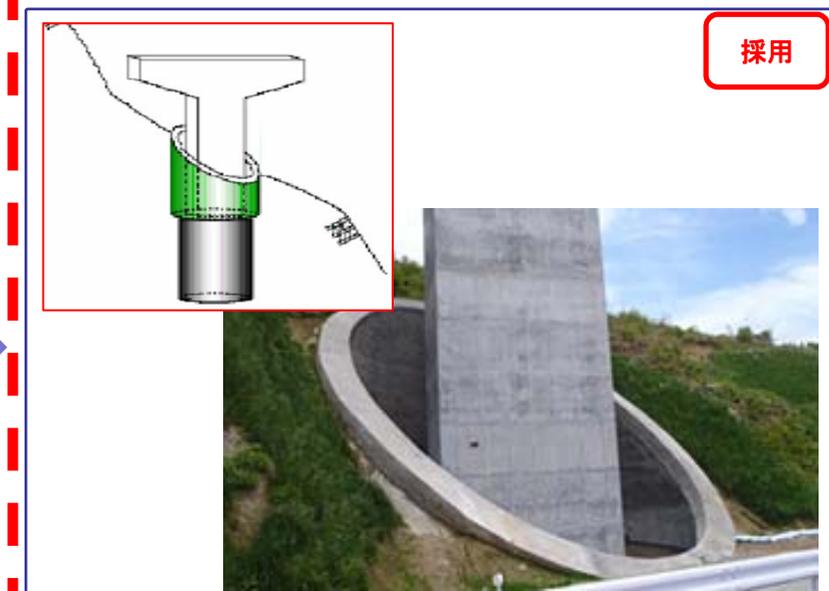
CASE-2 ; 新工法 (竹割土留工法)

工事費 ; 約189百万円

新工法である「竹割土留工法」を採用し、切土や法面保護の費用を縮減。
今回、約11百万円のコスト縮減となることに加えて、地山の掘削面積を抑制したことにより環境に与える影響の縮小を図る。

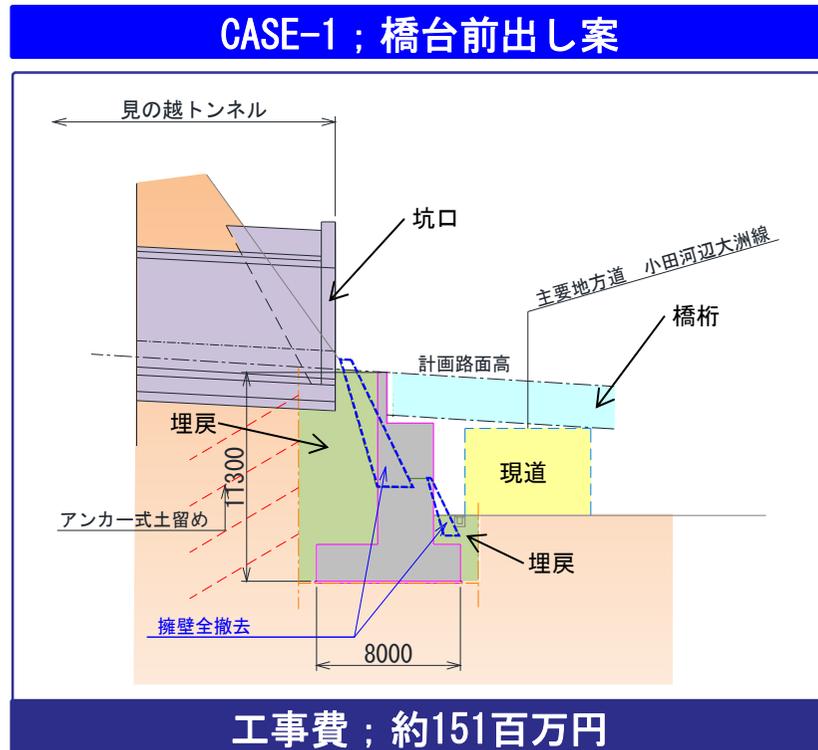
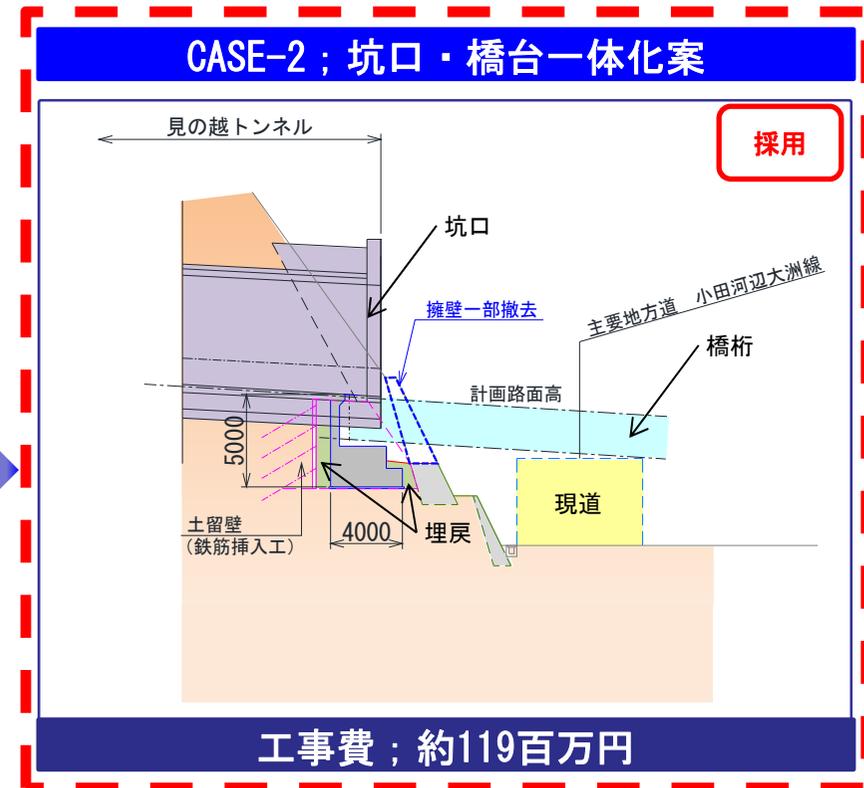
坑口・橋台一体化構造によるコスト縮減

橋台とトンネル坑口部を一体化することで、橋台掘削の影響が小さくなり、橋台背面の土留め工やA1の橋台規模が縮小され約32百万円のコスト縮減になるとともに、施工中の現道交通の安全性が向上する。
