山鳥坂ダム工事事務所 ダム事業費等監理委員会

—山鳥坂ダム建設事業—

令和5年7月

山鳥坂ダム工事事務所

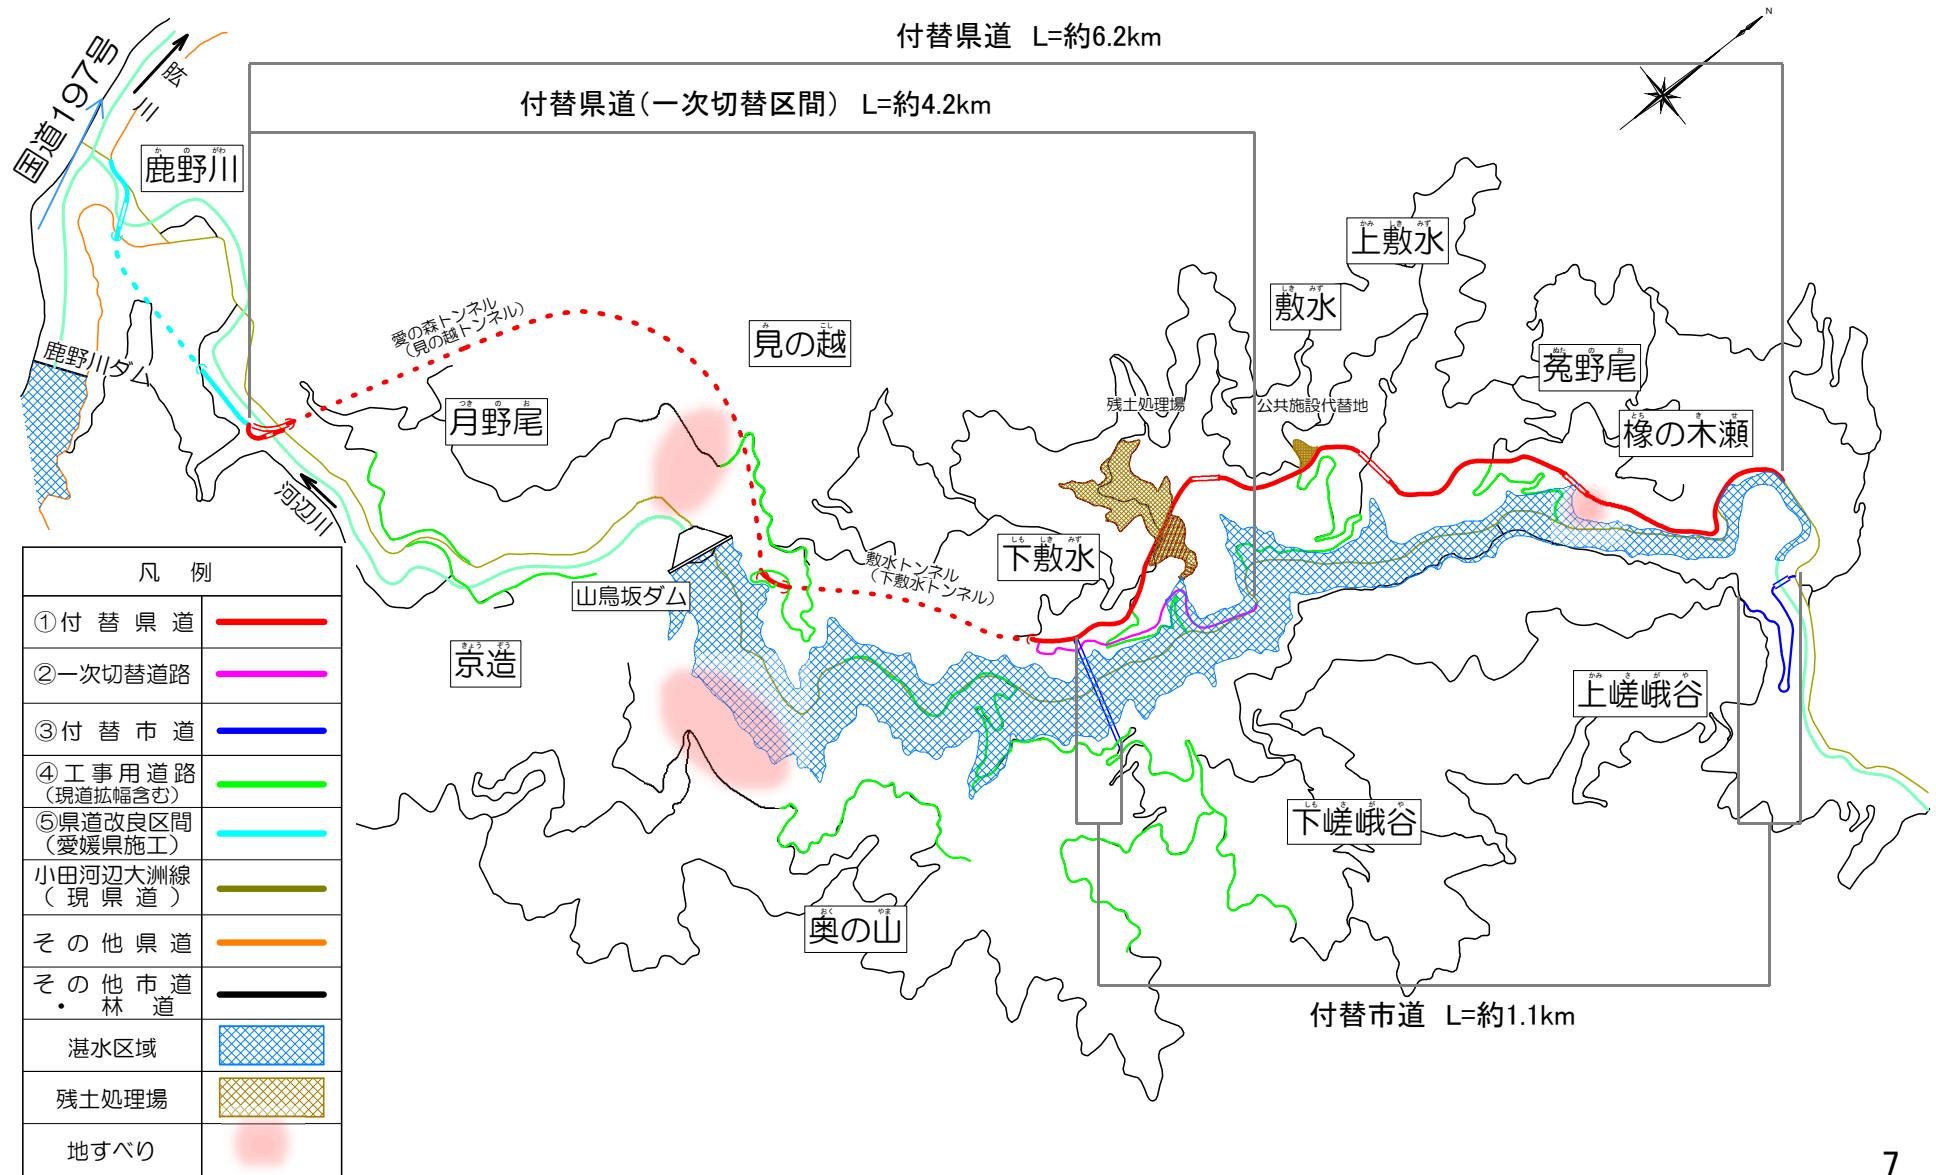
全体計画図

- 場 所：愛媛県大洲市肱川町山鳥坂（肱川水系河辺川）
○目的：洪水調節（肱川の洪水防御）
流水の正常な機能の維持

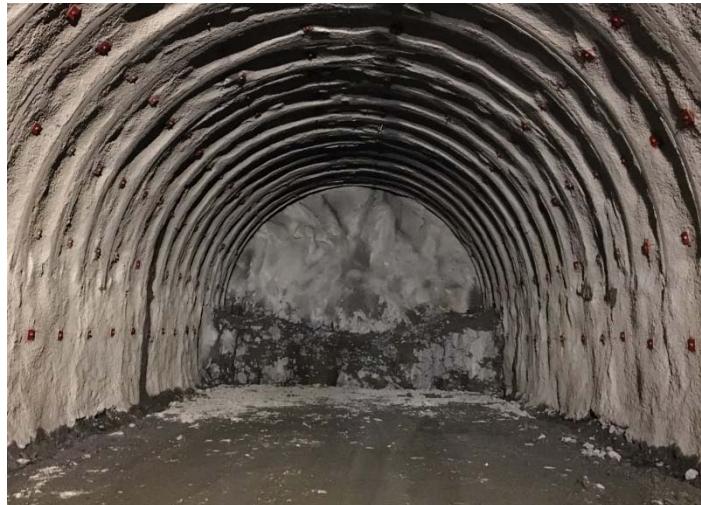
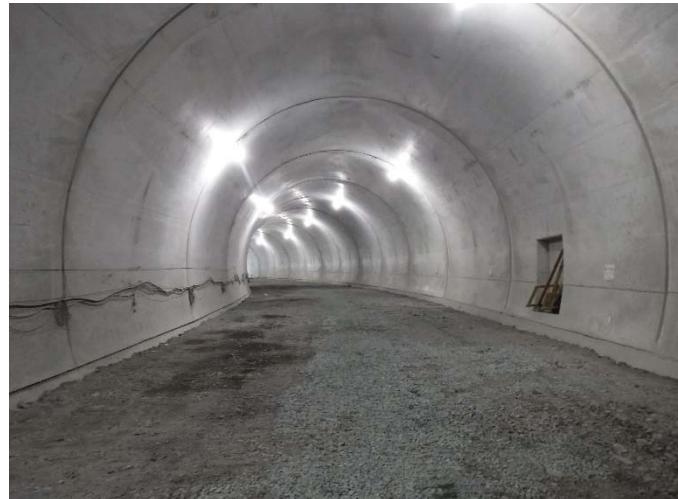
①

愛の森トンネル 施工中(令和3年3月)

愛の森トンネル 施工中(令和5年4月)

④愛の森トンネル(見の越トンネル)
L=2,128m(R4.7.15貫通)
⑥敷水トンネル(下敷水トンネル)
L=832m(R4.12.6貫通)

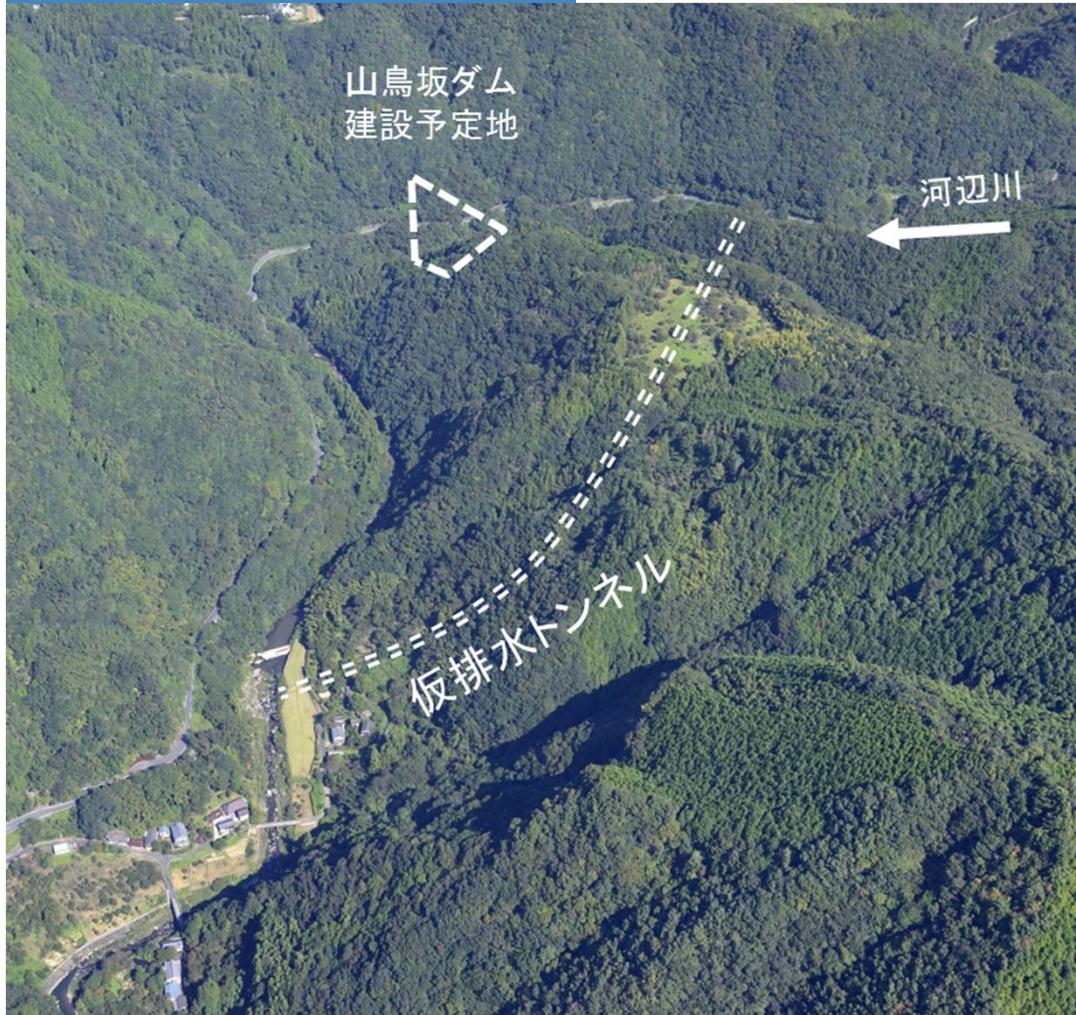
イメージ図(下流から上流を望む)

- 山鳥坂ダム本体工事に着手するために、河辺川の流れを一時的に迂回させるトンネル工事を実施。

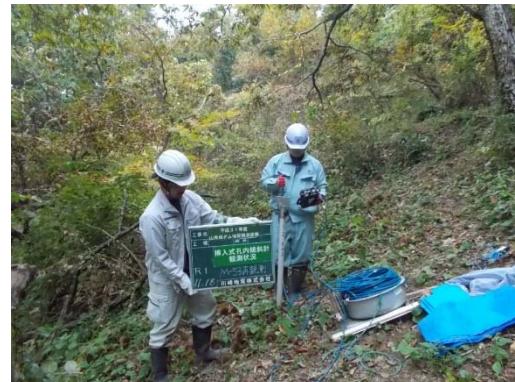
地すべり観測(孔内傾斜計観測状況)

環境調査(動物・植物)	各種自然環境について現地調査を継続的に実施し、モニタリング・保全対策を実施
地すべり観測	孔内傾斜計を設置し継続的に観測
水理水文観測	水位・流量・雨量等を継続的に観測
地下水調査	地下水変動を継続的に観測
水質調査	水質を継続的に観測
地質調査	ダムサイト周辺の地質調査を実施

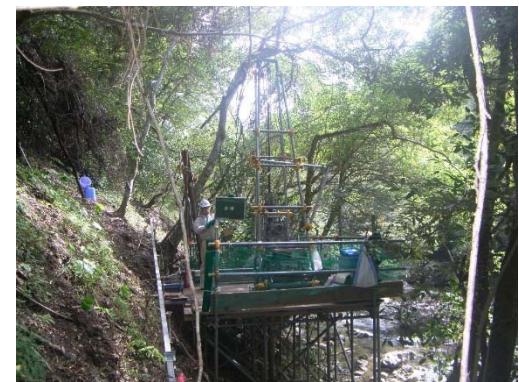
地質調査(ボーリング調査)

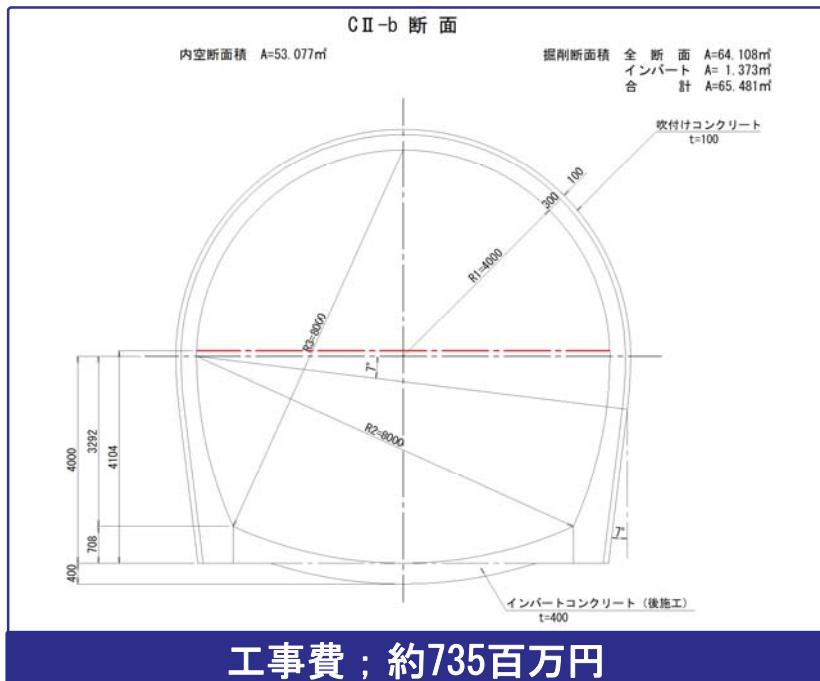
CASE-1；馬蹄形案

転流対象流量、施工基面幅、重機施工範囲を確保した上で断面を縮小し、断面下部をフラットに施工することで、掘削断面積を縮小することにより約120百万円のコスト縮減になる。

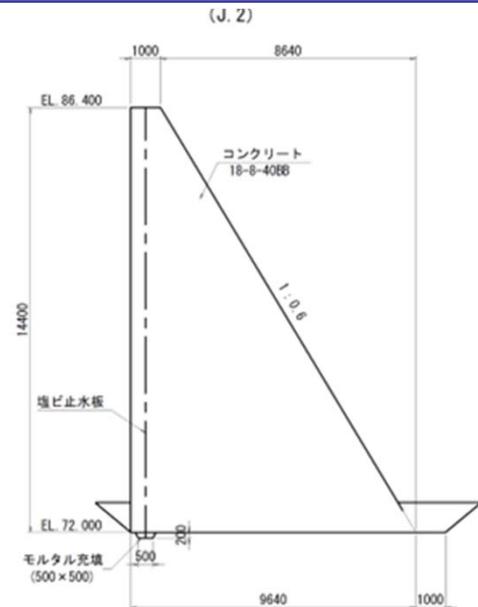
CASE-1；重力式コンクリート案

工事費；約150百万円

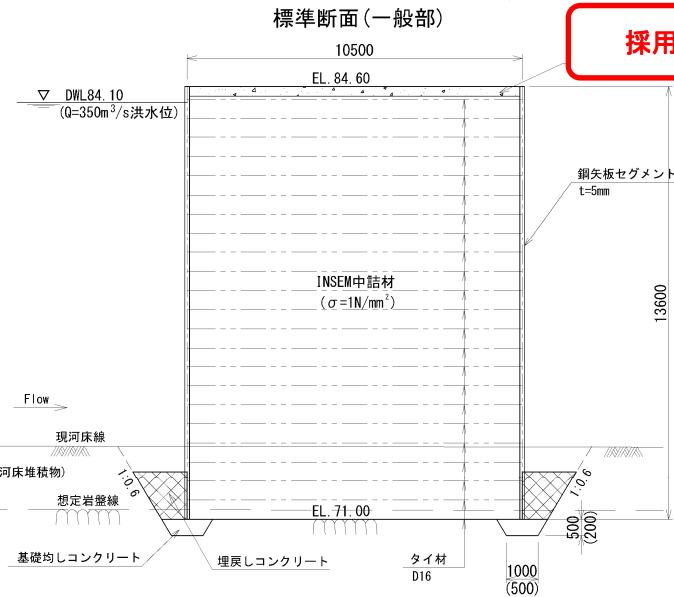
CASE-2；INSEMダブルウォール工法案

上流二次締切の構造にINSEMダブルウォール工法を採用することにより、約50百万円のコスト縮減になるとともに、施工性が向上する。

工事費；約100百万円

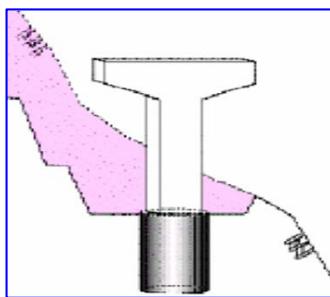
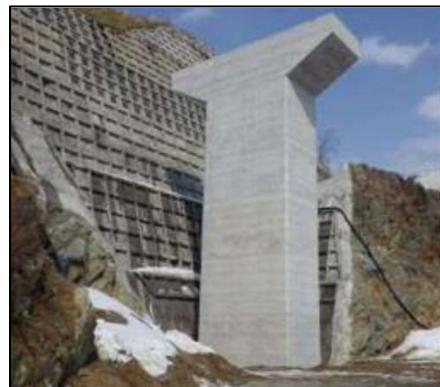
CASE-1；従来工法（切土＋法面保護）

工事費；約200百万円

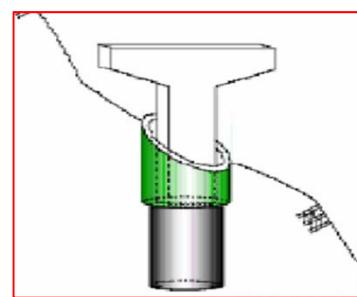
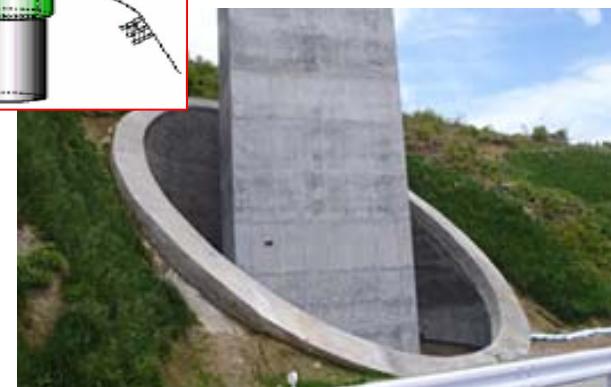
CASE-2；新工法（竹割土留工法）

工事費；約189百万円

新工法である「竹割土留工法」を採用し、切土や法面保護の費用を縮減。
今回、約11百万円のコスト縮減となることに加えて、地山の掘削面積を抑制したことにより環境に
与える影響の縮小を図る。

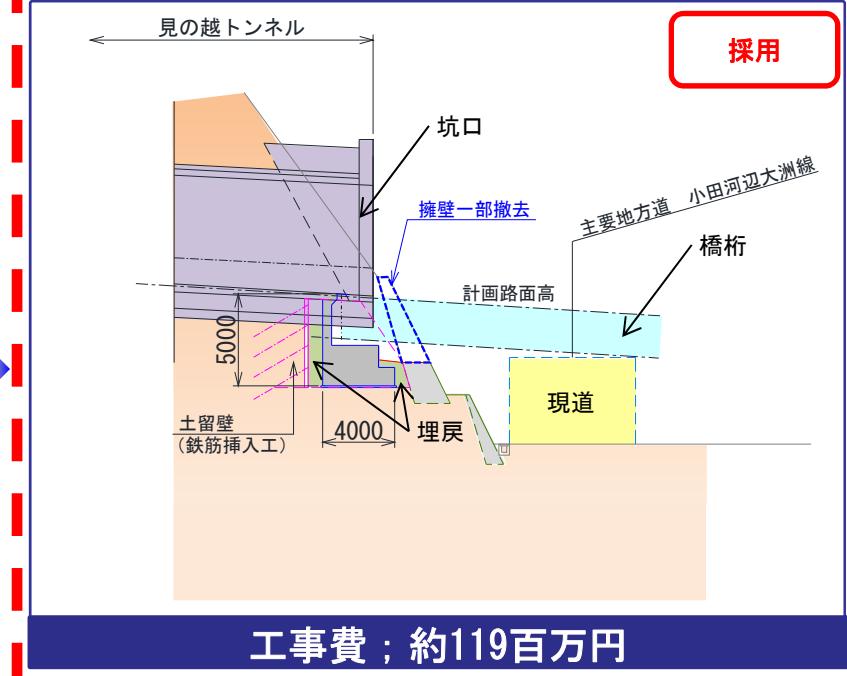
CASE-2；坑口・橋台一体化案

橋台とトンネル坑口部を一体化することで、橋台掘削の影響が小さくなり、橋台背面の土留め工やA1の橋台規模が縮小され約32百万円のコスト縮減になるとともに、施工中の現道交通の安全性が向上する。
