# 平成29年度 基礎技術研修 コンクリート応用報告

H29.9.19~20

- 研修名：平成29年度 基礎技術研修（コンクリート応用）
- 実施日：平成29年9月19日（火）～20日（水）
- 目的：コンクリート構造物（逆T擁壁）施工に係わる一連の施工体験（鉄筋配筋・型枠組立・コンクリート受入時検査・打設・仕上げ・養生・強度確認・脱型確認・収縮低減剤塗布）を実施し、土木技術者としての幅広い知識習得を図るための基礎技術研修を行った。
- 受講者：13名（本局3名、事務所10名）
- 評価点：受講者アンケートで約90点の高評価（100点満点）
- 意見
  - ・コンクリートについて、鉄筋組立から打設まで一連の作業が理解できた。
  - ・ひとつひとつ手間がかかって作業時間がかかることなど知ることができた。
  - ・搬入から受入時検査、打設の一連の流れを体験した中で、どんどん堅くなる生コンからワーカビリティや時間制限の意味を体感できた。
  - ・今後の監督業務に生かせると思う。

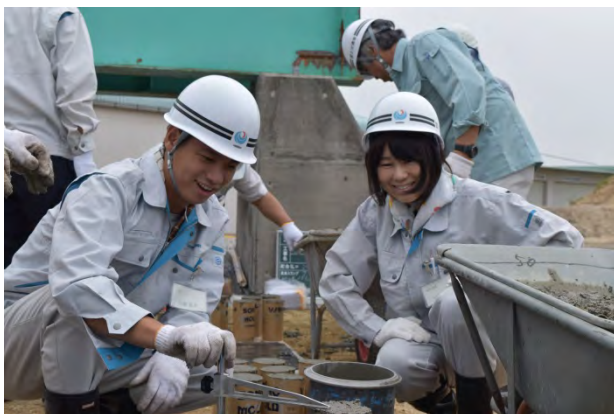
生コンクリート受入時検査の実施

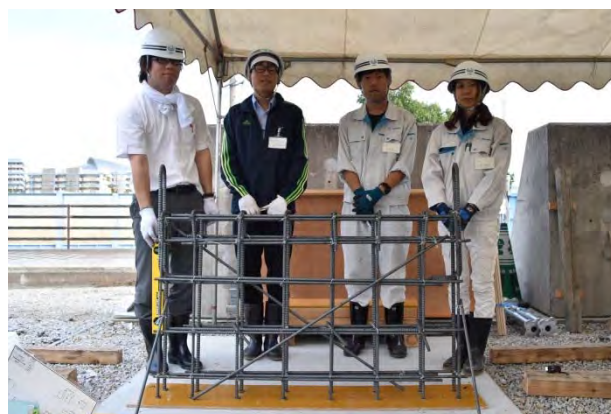
A班：鉄筋の配筋作業完了時点

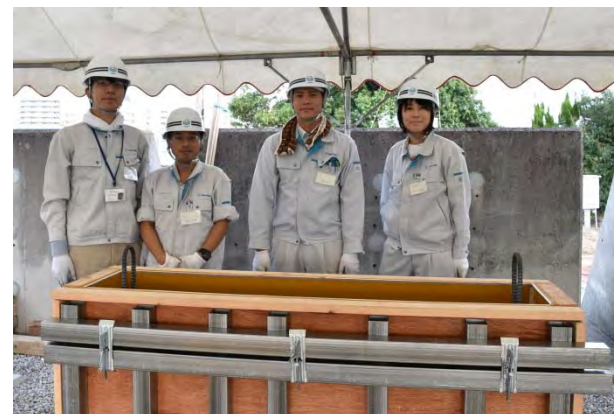
B班：型枠組立完了時点

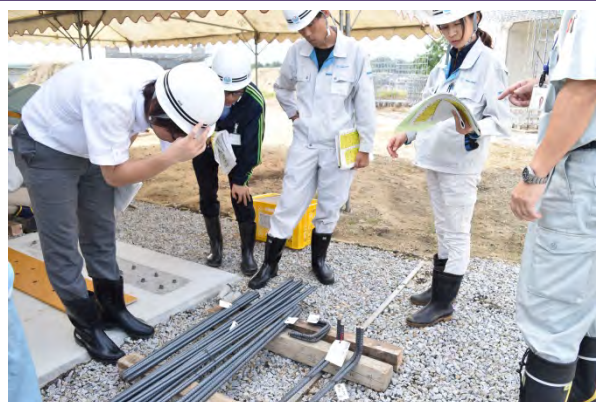
材料検査の説明(主鉄筋・配力鉄筋)

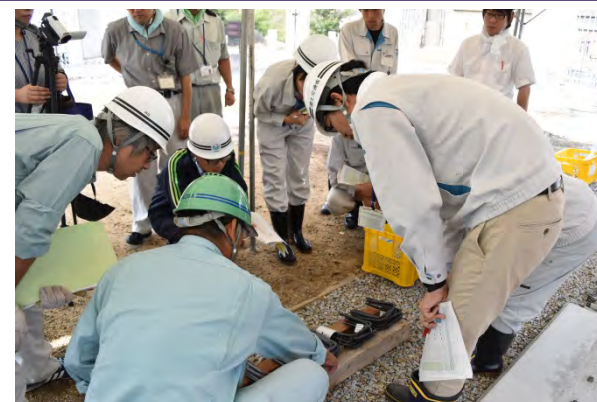
材料検査の説明(鉄筋)

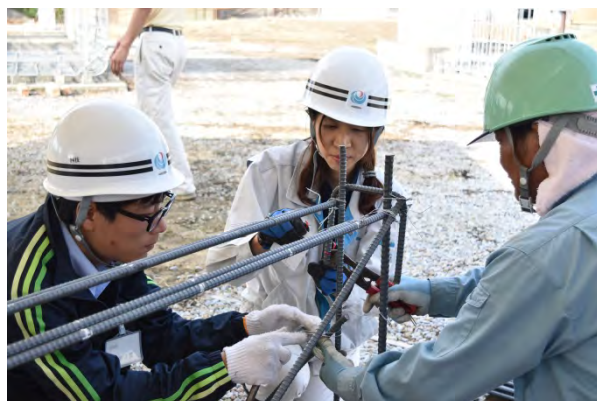
鉄筋の組立状況(A班)

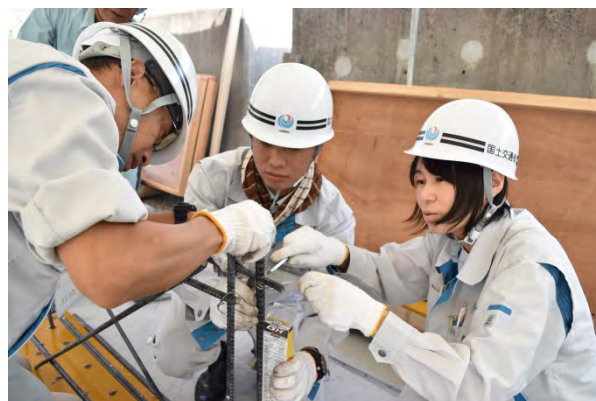
鉄筋の組立状況(B班)

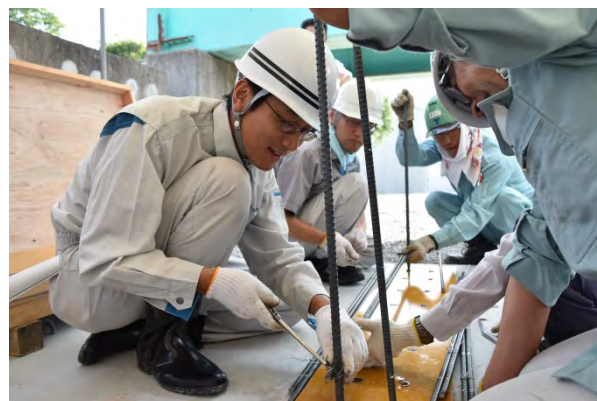
鉄筋の組立状況(C班)

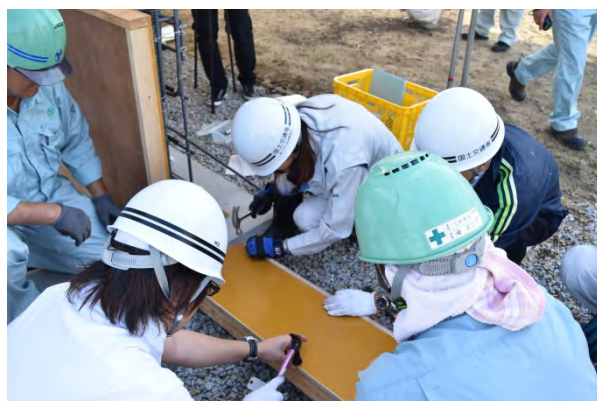
型枠の組立状況(面木の取り付け)

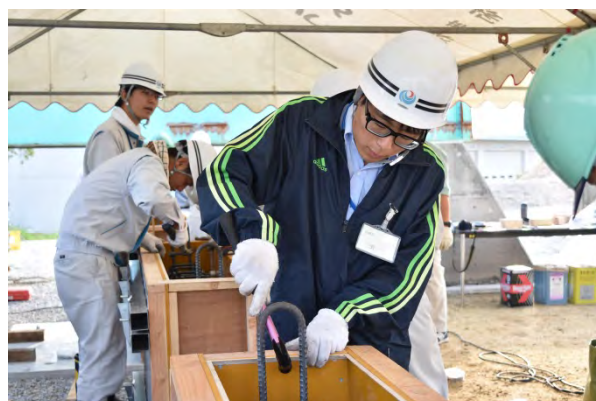
型枠の組立状況

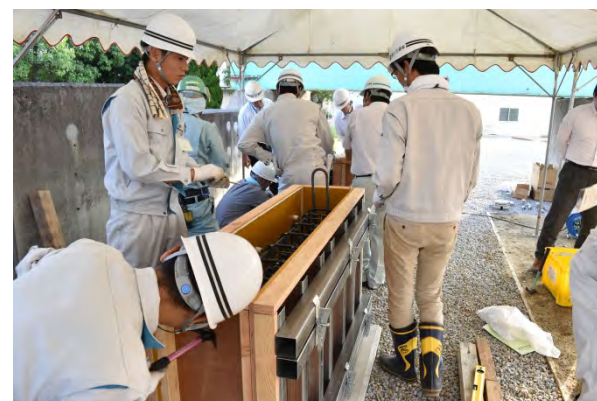
型枠の組立状況

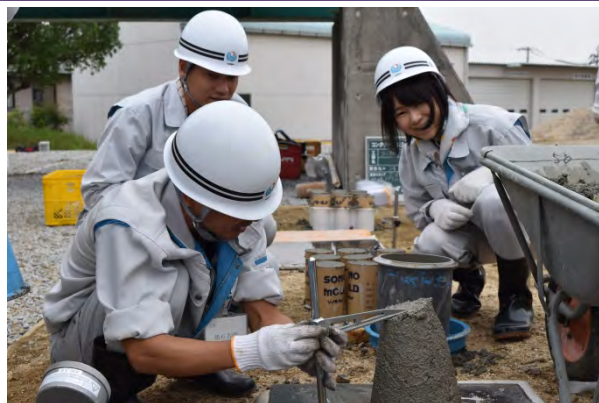
生コンクリートの受入時検査(スランプ)

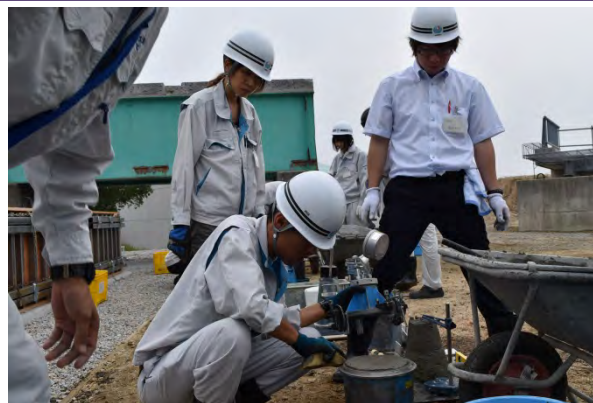
生コンクリートの受入時検査(空気量)

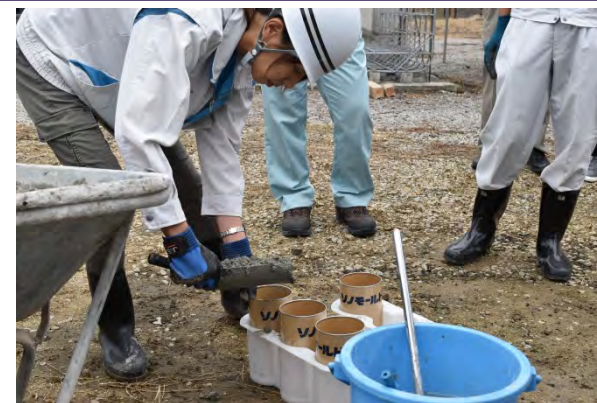
強度確認用の供試体作成状況

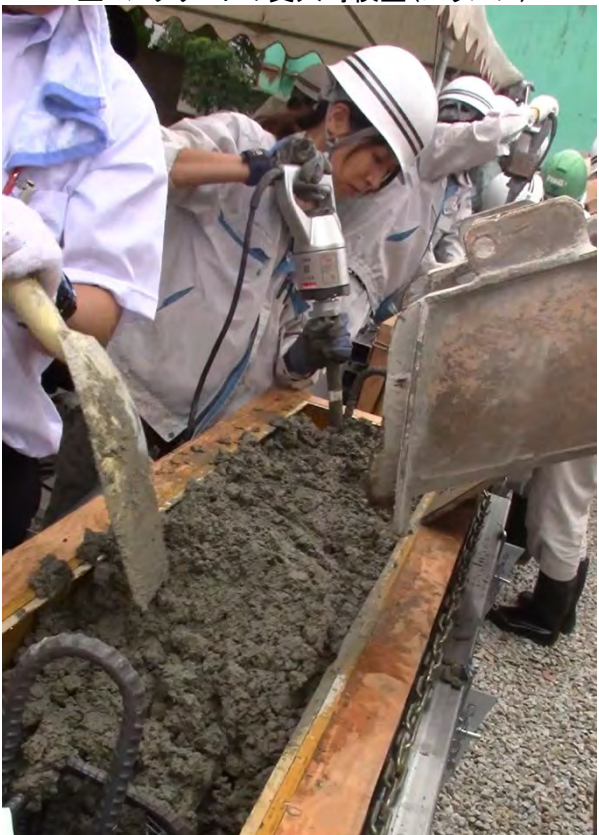
コンクリートの打設状況(A班)

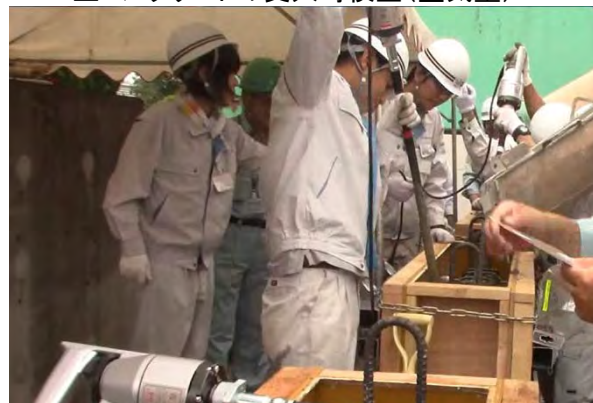
コンクリートの打設状況(B班)

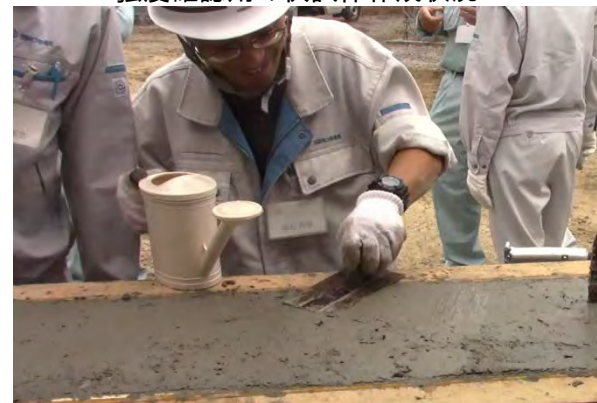
上端のコテ仕上げ状況

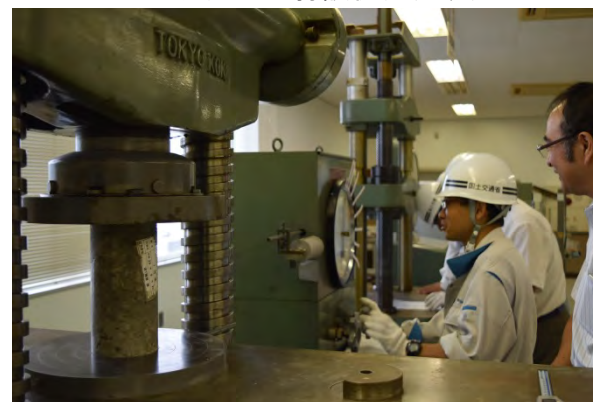
脱型時の強度確認(9月22日) 12N/mm<sup>2</sup>確認

| 項目 | 単位 | 手法 | アジテータトラック 1号車 | | | | アジテータトラック 2号車 | | | |
|---|---|---|---|---|---|---|---|---|---|---|
| 圧縮強度 | N/mm <sup>2</sup> | 算出 | 14.1 | 14.5 | 14.1 | 14.3 | 13.9 | 17.5 | 17.5 | 16.3 |
| | | | > 5.0N/mm <sup>2</sup><br>脱型強度 OK | | | | > 5.0N/mm <sup>2</sup><br>脱型強度 OK | | | |

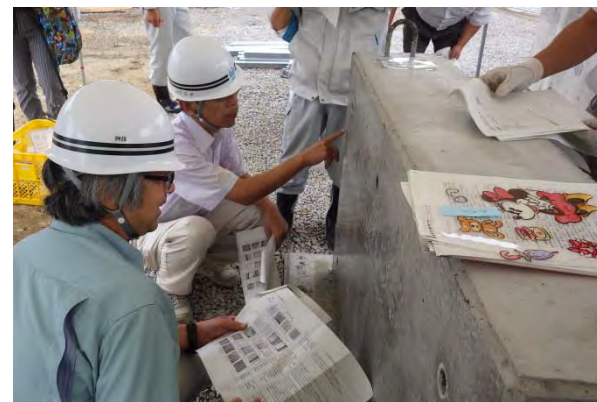
脱型後の表層目視評価(9月22日)

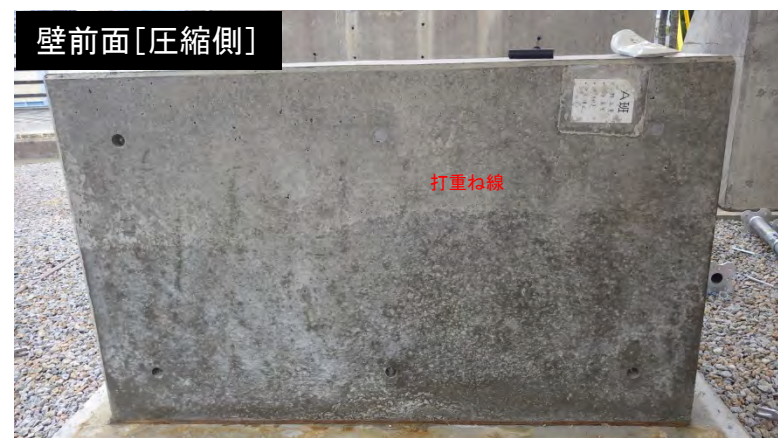
A班[良]  
(17点20点満点)

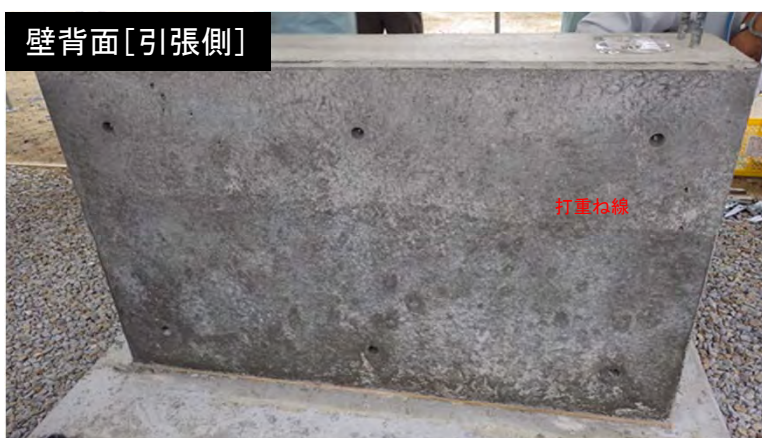
B班[良]  
(17点20点満点)

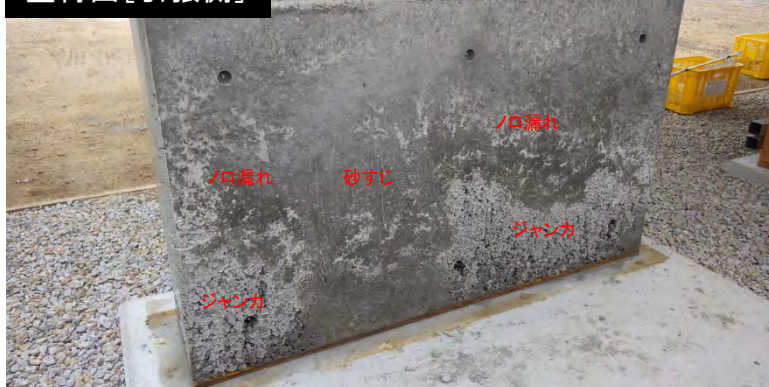
壁背面[引張側]

### ジャンカ(豆板)

1層目、スランブ2cmのコンクリートを、パイプレータを使用しないで打設。  
投入付近での砂すじと、両端に向かったのノロ漏れ、下部でのジャンカを確認。

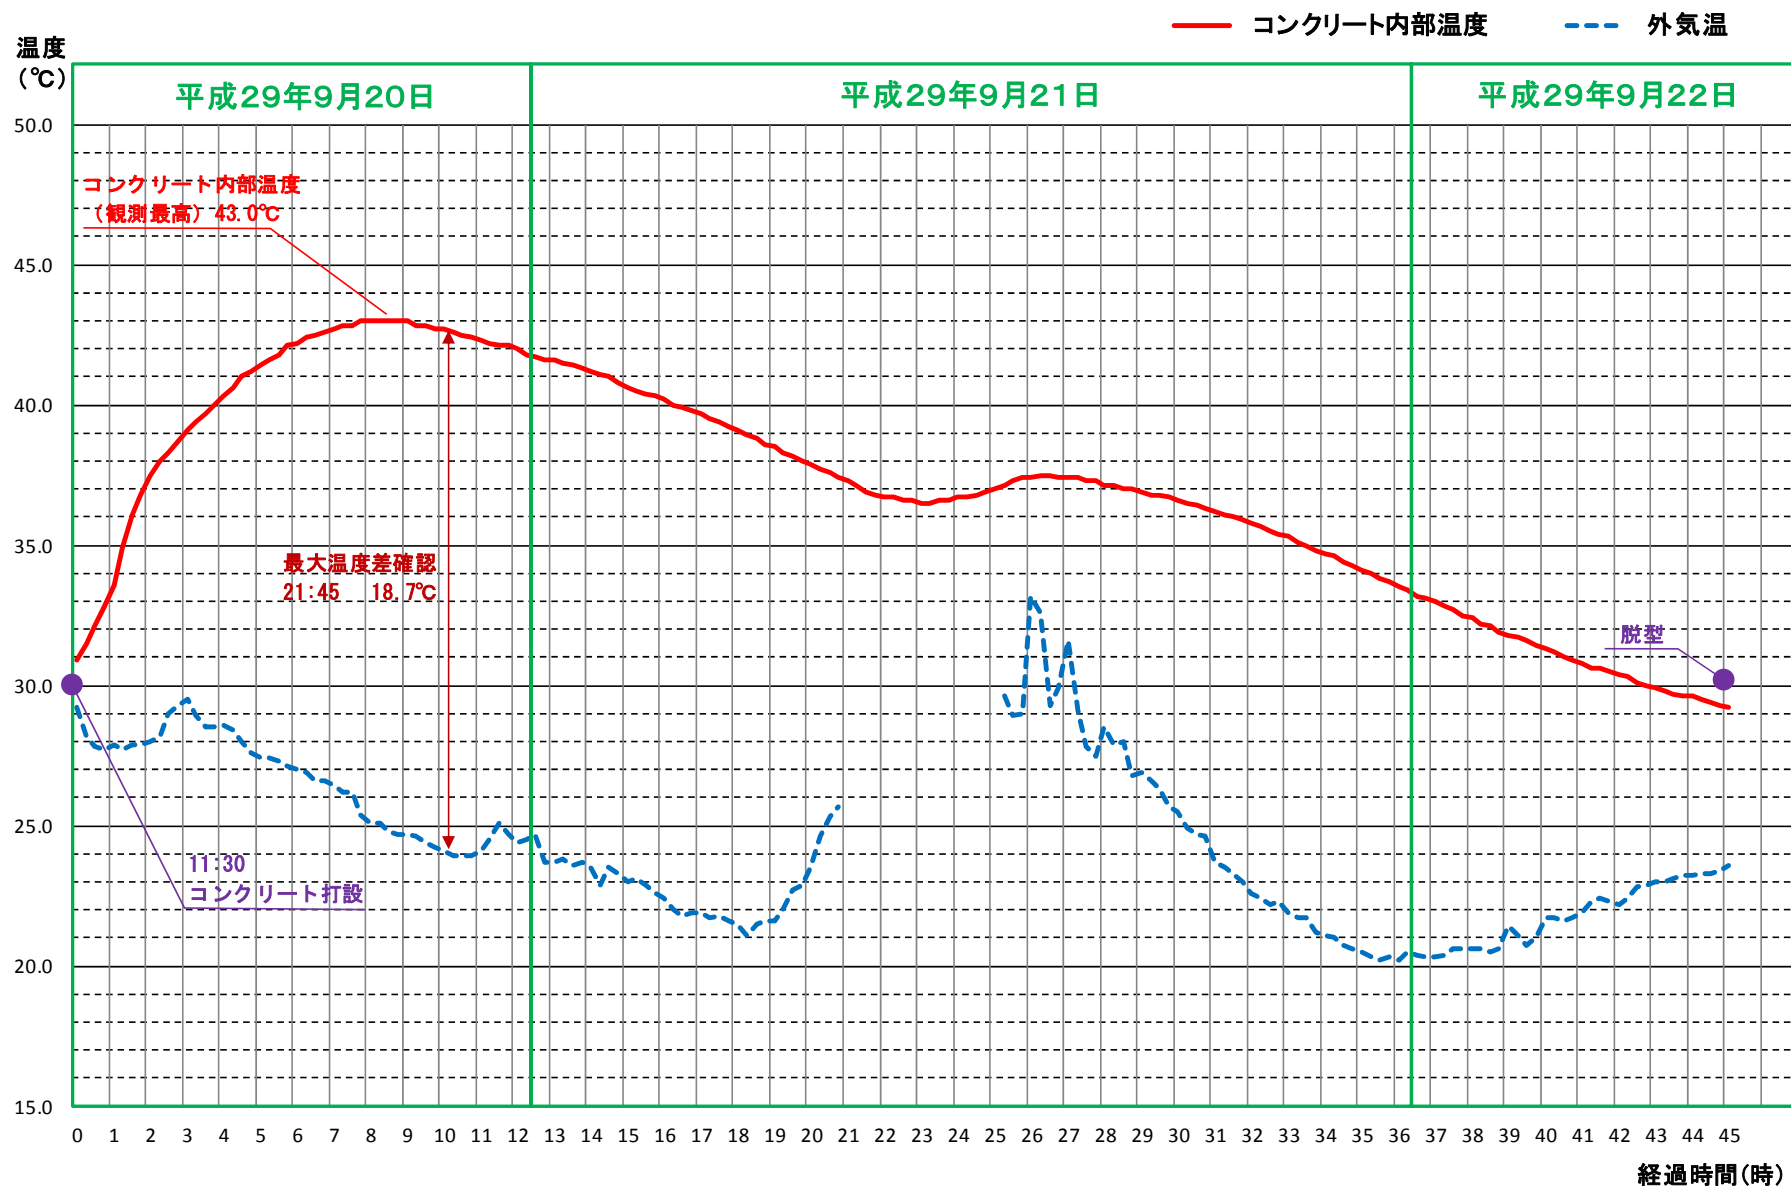
## コンクリート打設後の「コンクリート内温度」と「外気温」グラフ
