土佐国道事務所 南国国道維持出張所  
技術係長 山本 尚

土佐国道事務所南国国道維持出張所管内における一般国道32号長瀬橋ナガトロ  
(高知県大豊町東土居)の老朽化における床版に取替工事を紹介します。

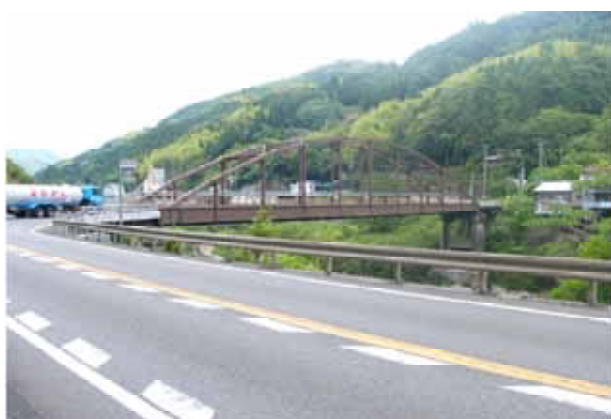
長瀬橋は、四国三郎吉野川の本川を直角の形状で渡っており、橋長は、97m（10.0m非合成鋼板桁＋7.2mランガー桁＋1.4m合成鋼板桁）で高知側と徳島側の各一径間は、走行車輛軌跡を考慮し、台形の形状をなしています。また、中央径間は、車道幅員が6.0mと非常に狭隘で大型の車輛同士の走行が困難な状態です。その上、築54年と古く床版の損傷も進んでおり、過去の履歴では、増桁補強や鋼板の接着工法で補強補修がなされていました。

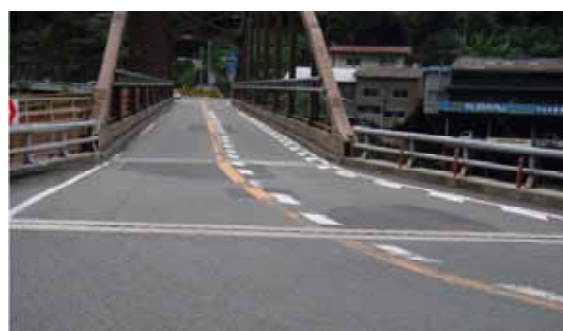
本橋では、近年橋面上でのポットホールが発生し、路面と床版の補修が頻繁に行われるようになってきていました。コンクリート診断（塩分含有試験、圧縮強度、中性化試験）の結果では、コンクリート強度の弱体化の進行が認められました。原因としては、

- ・ 通行車輛の大型化及び交通量の増加による疲労
- ・ 水がらみ疲労による床版コンクリートの骨材化現象
- ・ 貫通クラックへの雨水の浸入

(施工前の床版の状況写真)

等によるものであり、抜本的な対策として床版の取替が必要と判断されました。

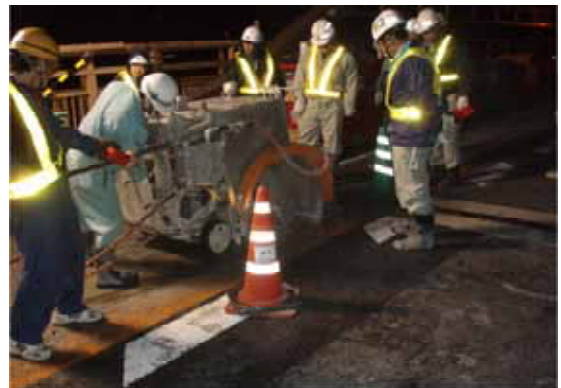
#### ① カッターでの切断作業

床版を日々2ブロック毎に取替え部を切断する。中央部付近は、全面通行止めとしなければならない。当時は、カッターのブレードが、炭素繊維や床版内の鉄筋に咬込むアクシデントが発生したため、交通解放が数分遅れてしまう状態が発生した。

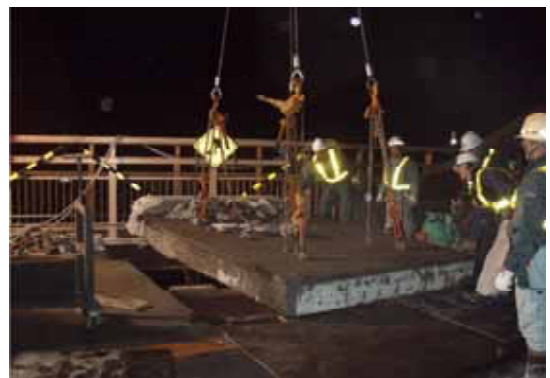
#### ② 既設床版の撤去

切断した床版のブロック片を一枚毎にラフタークレーンで吊上げ撤去する。ラフターの旋回半径内にJR土讃線が影響するため、列車見張人を配置し列車の走行時間を調整しながらのクレーン作業となった。

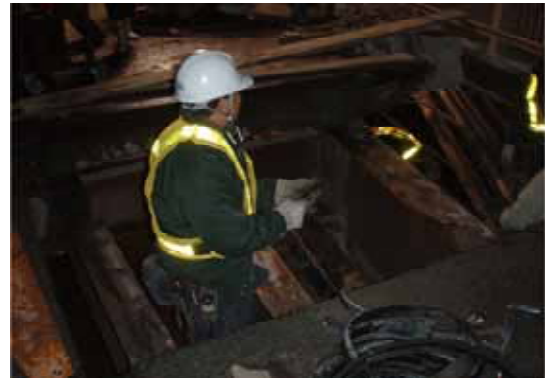
### ③床版撤去後の既設主桁へのケレン作業

既設の桁の表面をディスクサンダーにて整形する。作業スペースが狭いため、作業員の人員を増やし短時間での作業効率を図ることができなかった。

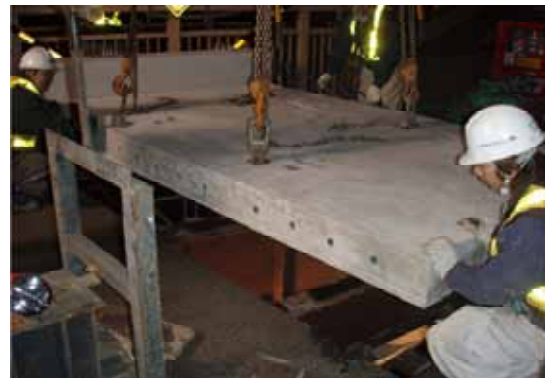
### ④プレキャスト床版の設置

撤去同様にブロック片を一枚毎にクレーンで吊上げ設置する。全12ブロックの内上下線毎の端部4ブロックについては、緊張による縦締め作業が必要なため、場所打ち（超早強コンクリート）床版での施工で対応した。

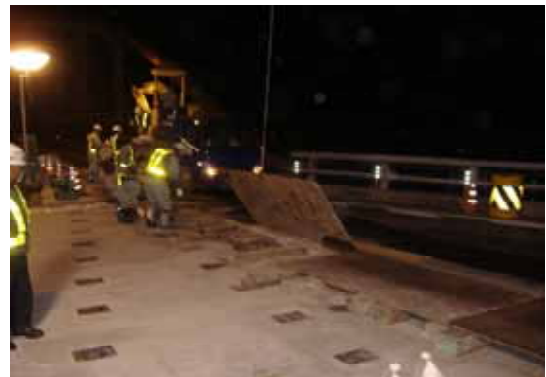
### ⑤交通解放時への準備

施工中、10分間の交通解放のため、解放時は、車線中央付近に段差を解消する必要が生じる。一般車両用の踏外し防止の敷鉄板で養生しなければならない。このため、現場は、作業予定の50分間がまるまる施工できず、非常に時間に制約されての作業であった。

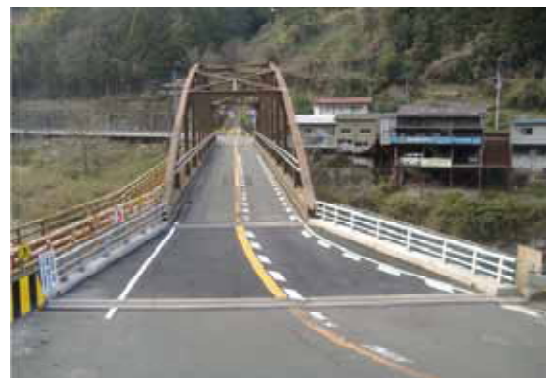
### ⑥仕上がり状況

床版架設の後、伸縮装置、高欄、舗装等の関連工事を実施した。
