平成21年度 試行調査結果

〔保全点検技術（コンクリート構造物）〕

四国技術事務所

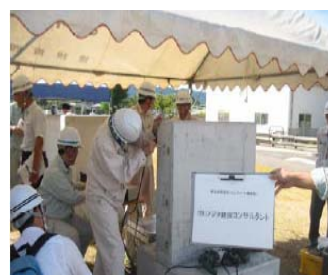
塩化物イオン測定状況

この技術はドリルで削孔して細径棒状プローブで計測を行うものであり、当日掘削したコンクリートを化学分析して、基準値を決定し精度を確認しました。その結果、誤差は17%となり精度範囲である±10%を超えましたが、分析期間を必要とせずに塩化物イオン濃度が測定できる技術なので今後の改善を期待します。
