## 波介川河口導流路の完成

高知河川国道事務所

高知河川国道事務所が波介川流域の浸水対策として実施した「波介川河口導流事業」について紹介します。

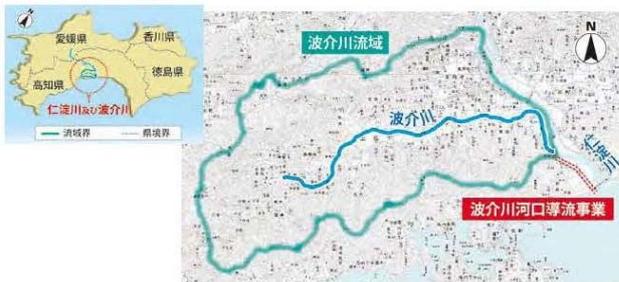
図-1 波介川流域図

波介川は、一級河川仁淀川の河口から2.2km付近に合流する流域面積73.3km<sup>2</sup>、流路延長19kmで、合流点から約13km地点までの河床勾配は、1/2,000～1/5,000と緩勾配で、流域には土佐市市街地を含む約3万人が居住しています。

波介川流域は、上流に行くほど堤内地盤の低い「低奥型地形」を呈しており、洪水時には波介川よりも仁淀川本川の水位が高いことから、本川の背水の影響により波介川の水が吐けにくくなり、波介川流域では過去幾多の浸水被害を被ってきました。

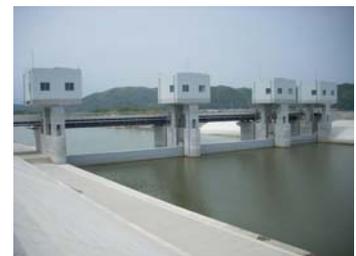
写真-3 波介川潮止堰

波介川樋門（ローラゲート4門）、十文字堰（ゴム堰2列）、波介川潮止堰（ローラゲート3門）

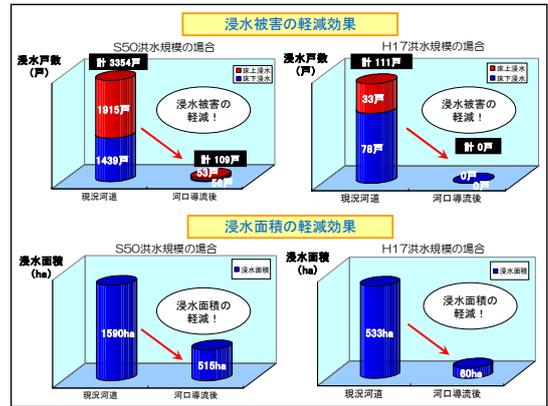
図-3 事業の効果

洪水時において、波介川三施設を操作し、導流路の疎通能力を確保することにより、波介川の水はけが良くなり、昭和50年8月台風5号（伊野水位観測所地点で観測史上最大水位を記録）と同程度の洪水に対して浸水被害を大きく軽減させることが可能となります。

また、平成17年9月台風14号規模の洪水に対しては、浸水面積が533haから60ha、浸水家屋数が111戸から0戸と、浸水被害を概ね解消することが可能となります。

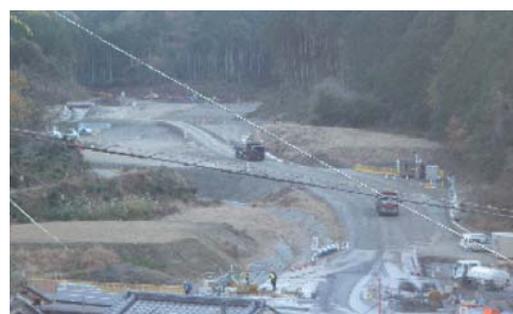
写真－8 鷹ノ巣地区残土受入地

発生した土砂については有効活用の観点から、良質土との混合処理を行うなど、可能な限り築堤材料としての活用を図りました。また、旧河道部と思われる箇所から発生した砂利については、海岸部の養浜材料としての活用を図りました。それでも、活用できない残土が大量にあったことから、土質試験を実施し土の性状を確認したうえで、近隣の土砂受入候補地を検討し、佐川町霧生関地区及び土佐市鷹ノ巣地区等へ搬出し、グラウンド整備事業や農地基盤整備事業の中で有効活用してもらうこととしました。

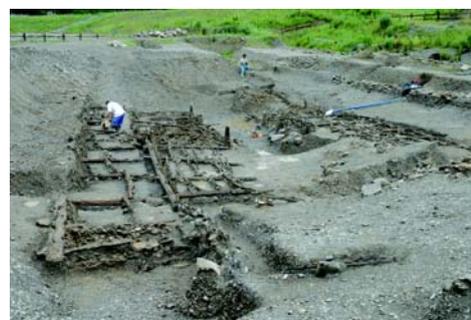
写真－9 石積堤防遺構(基礎木組み)

調査の結果、縄文時代以降、近世、近現代に至る多くの遺構、遺物が確認され、中でも旧時代の木組みの基礎を用いた堤防遺構は全国でも初めての例で、わが国の伝統的土木技術についての重要な資料となりました。

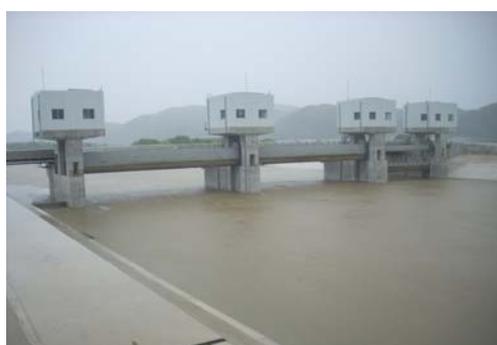
写真－11 波介川潮止堰（台風4号）

波介川河口導流路の本格運用開始（平成24年6月1日）以降、同19日の台風4号により波介川及び仁淀川が増水したため、波介川河口導流路を初めて運用しました。三施設の操作を行い、波介川流水を仁淀川河口に直接流すことにより、波介川の水位低減効果が発現されました。
