供用後25年を経過した瀬戸大橋の維持管理

本州四国連絡高速道路(株)坂出管理センター
橋梁維持第一課長 楠原栄樹

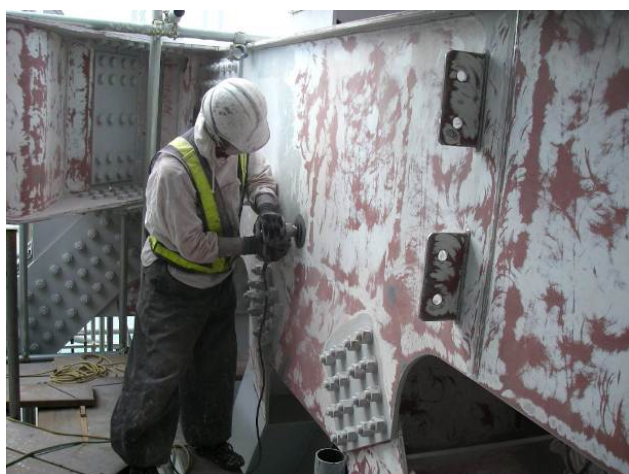
写真-2 素地調整の状況

本州四国連絡橋3ルート of 塗装面積は約400万m²であり、その半分弱の約180万m²が瀬戸大橋の塗装面積です。瀬戸大橋では桁外面作業車等を足場として使用するため1年間に塗り替えることができる面積は7万~10万m²であり、瀬戸大橋全体を塗り替えるだけで20年程度必要ですが、塗替塗装を行っている間にも塗装の劣化は進行するため、劣化が進行状況を把握しながら計画的に作業を実施しています。写真2および写真3は塗替塗装を行っている状況です。

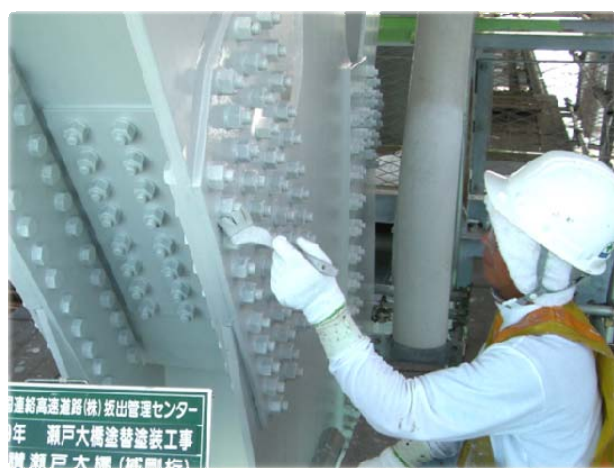
写真-3 上塗りの施工状況

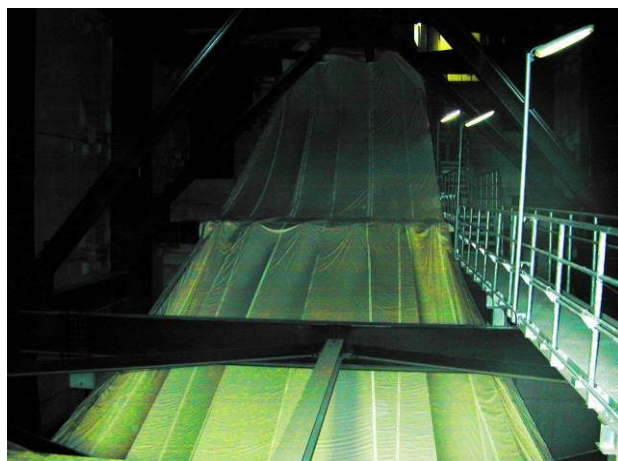
写真-5 スプレー室内のテント設置状況

一方、主ケーブルは橋の両端でアンカレイジと呼ばれる巨大なコンクリート製の基礎に定着されていますが、その定着部であるスプレー室にも除湿機を設置し、素線の腐食を防いでいます。なお、スプレー室は非常に巨大な空間であるため、ケーブルの周囲にテントを設置し(写真5)、除湿対象体積を縮小することにより効率的な除湿機の運転を行っています。

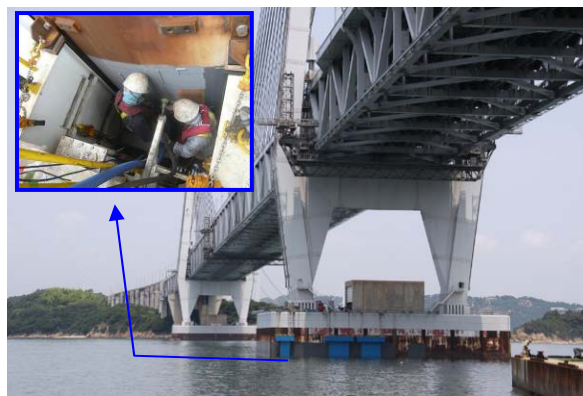
写真-6 ドライボックスによる施工

瀬戸大橋の海中基礎は、工場で製作された鋼ケーソンを支持地盤上に設置し、水中コンクリートを打設して建設されています。建設段階において鋼ケーソンはコンクリートの型枠として位置づけられていましたが、外壁の腐食によって基礎の一体性が損なわれることが懸念されたため、現在防食工事が進めています。基本的な工法は、潮位変動の影響を受ける部分に対して塗装を施し、海中部にはアルミニウム合金製の犠牲陽極を設置する電気防食としています。しかしながら、水深の深い基礎では犠牲陽極の設置作業が不経済となるため、図4に示す様に海中の陽極から微弱電流を流し、海中のカルシウムイオン(Ca²⁺)やマグネシウムイオン(Mg²⁺)の電気化学的な作用を利用して鋼ケーソン表面に炭酸カルシウム(CaCO₃)や水酸化マグネシウム(Mg(OH)₂)の析出膜を生成させ防錆を行う電着工法を採用しています。写真6は、周辺環境への影響を低減し、高い品質で施工できるドライボックスを用いた鋼ケーソン塗装の状況です。

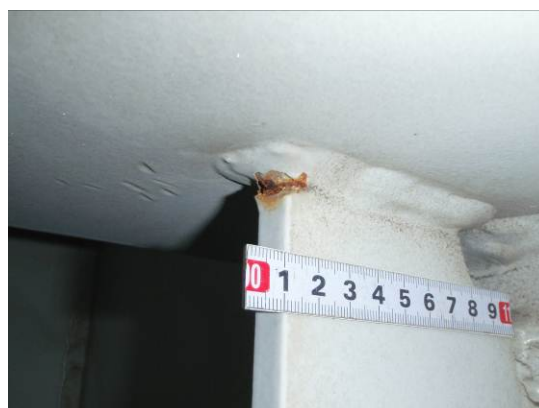
写真-7 疲労亀裂発生箇所

一方、道路荷重のみが作用する部材については、設計当時に疲労設計の概念が十分に導入されていなかったことから、当時の一般橋と同様の構造となっています。そのため、構造的に弱点となる部位を抽出し点検を実施した結果、斜張橋である櫃石島橋と岩黒島橋の鋼床版を支える縦桁の垂直補剛材に11箇所の初期疲労亀裂(写真7)の発生を確認しました。この亀裂は、解析等により鋼床版構造に影響を与えるものではないことを確認していますが、同様の構造部位が約1400箇所に及ぶことから、適切な補修方法の検討後に補修に着手する予定です。
